EXCELENTÍSSIMA SENHORA DOUTORA JUÍZA DE DIREITO DA PRIMEIRA VARA DA COMARCA DE GARÇA.

P. 0000067-75.2022.8.26.0201

04 - FINALIDADE: Avaliação visando apurar o valor de mercado das benfeitorias edificadas nos imóveis localizados na Rua Carlos Ferrari, 3337 e 3341 – Quadra D – Lotes 20 e 22 – Distrito Industrial Prefeito Pedro Valentim Fernandes – Inscrições municipais números 0042007200 e 0042007202 – 3ª Zona.

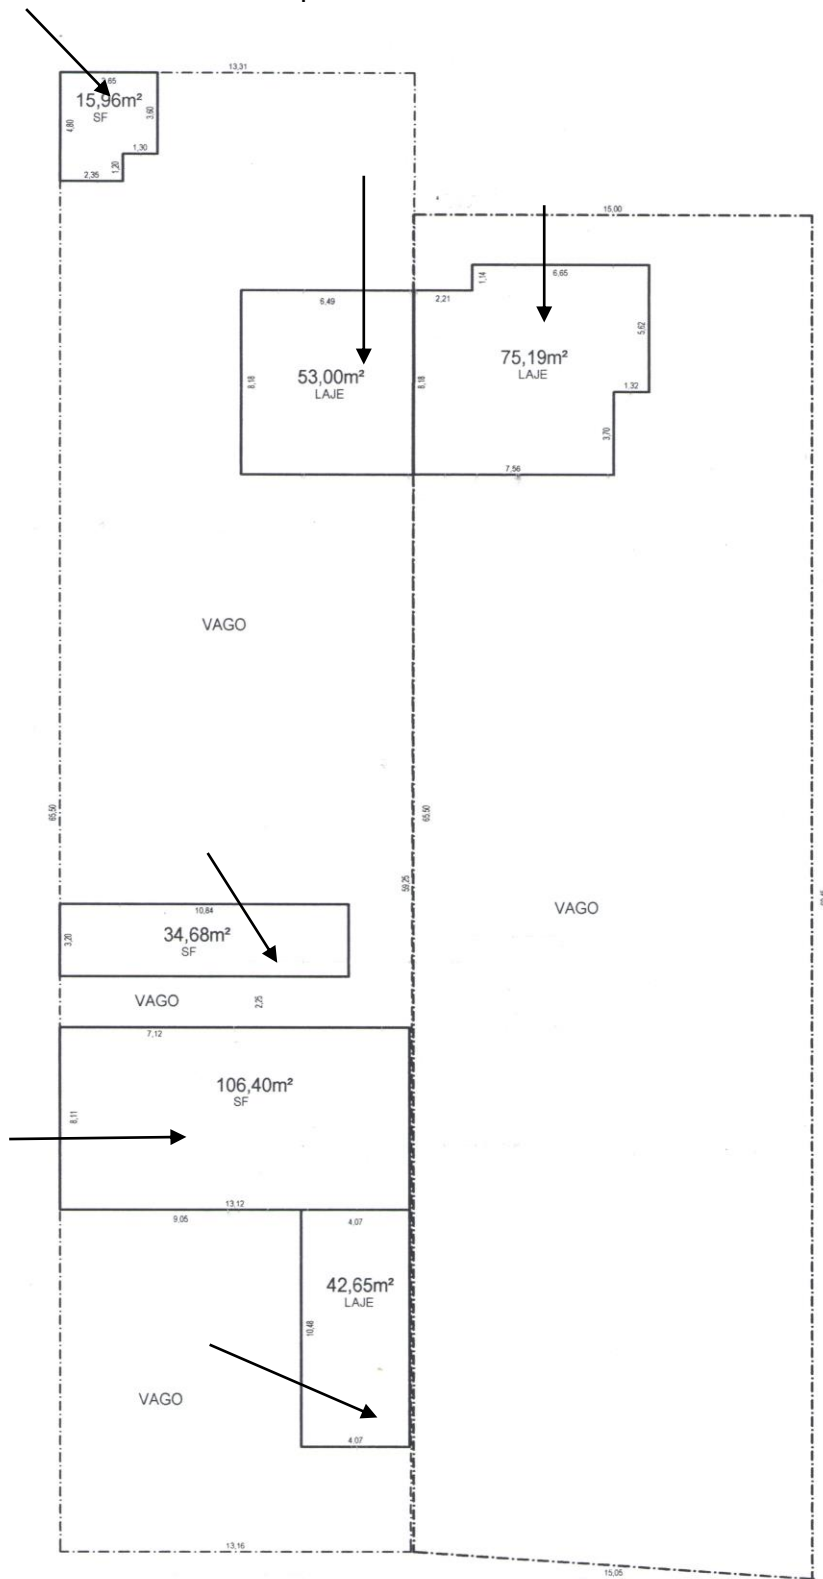
Croqui atualizado dos imóveis

01 – 42,65 m² – Área administrativa – 106,40 m² – Galpão industrial – 34,68 m² – Edícula -53,00 m² +75,19 m² - Residência - 15,96 m² – área de serviço

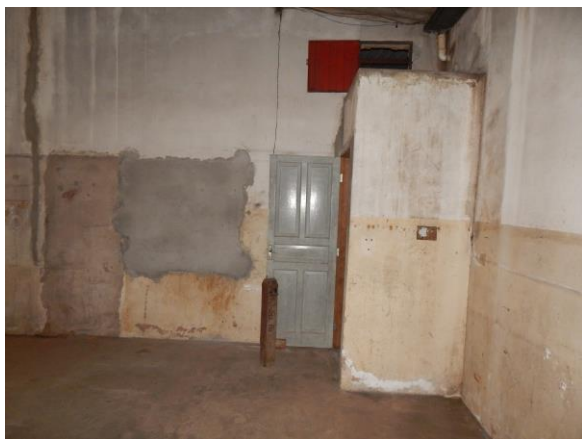
Acabamento: O galpão industrial possui piso de concreto desempenado, acesso para o quintal por meio de uma porta metálica de duas folhas bem danificadas, paredes sujas e com total falta de manutenção.

Imagem 15 – parcial galpão industrial

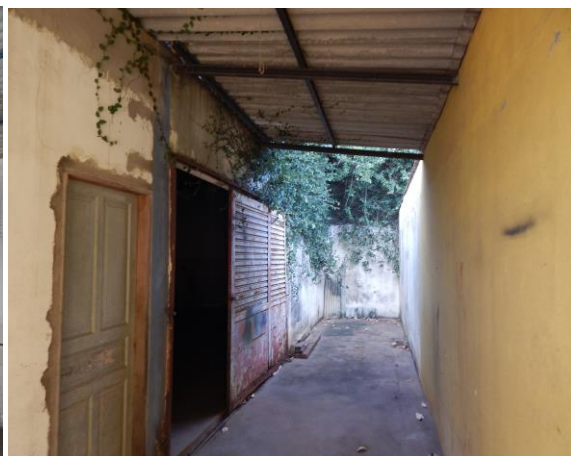
Imagem 20 – porta dos fundos GI

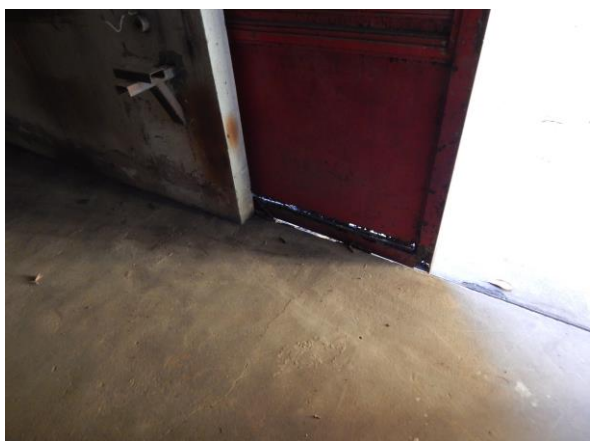
Imagem 21 – portão de acesso ao GI

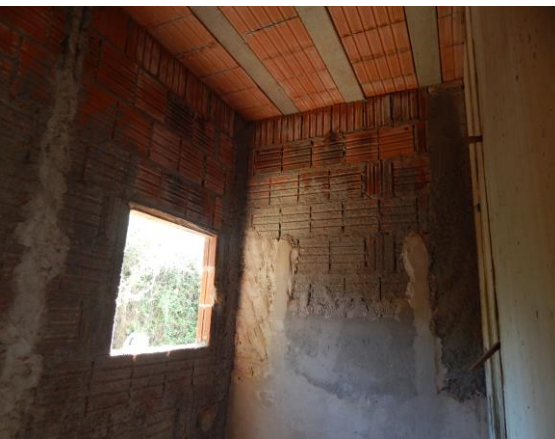
Considerando que o imóvel encontra-se semiacabado e com vários danos, inclusive instalações elétricas, portas abertas sem acabamento, sanitários entre outros (*vide* álbum de fotos), além da depreciação pelo tempo de construção e vida útil, desvalorizamos em 10% o total, portanto, R\$ 154.075,40 – 10% = R\$ 138.667,00 – (cento e trinta e oito mil seiscentos e sessenta e sete reais).

Imagem 06 – parcial sanitário inacabado

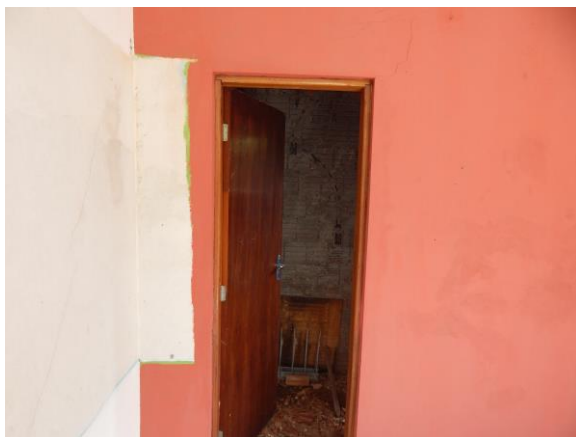
Imagem 07 – parcial sanitário inacabado

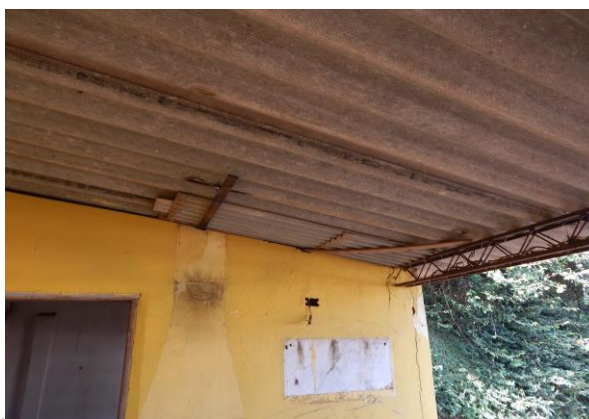
Considerando que o imóvel encontra-se com vários danos, inclusive na cobertura de telha de amianto, trincas nas paredes, entre outros (vide álbum de fotos), além da depreciação pelo tempo de construção e vida útil, desvalorizamos em 10% o total, portanto, R\$ 23.445,62 – 10% = R\$ 21.101,00 – (vinte e um mil cento e um reais).

Imagem 30 – parcial cobertura edícula

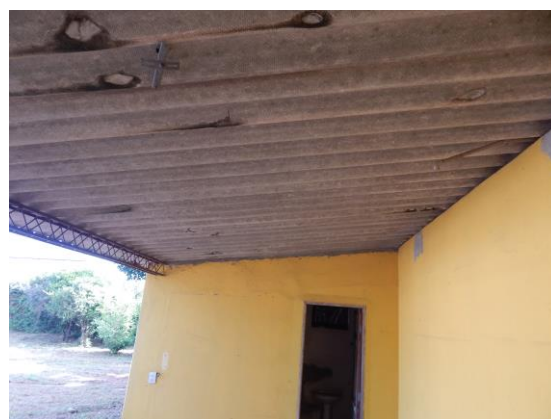
Imagem 32 – parcial cobertura edícula
