OFÍCIO 013/2026 – GDE
Ref. 2.400/2026/M

Em atenção ao Requerimento nº 57/2026, de autoria do vereador Sr. Pedro Santos, informamos o que segue:

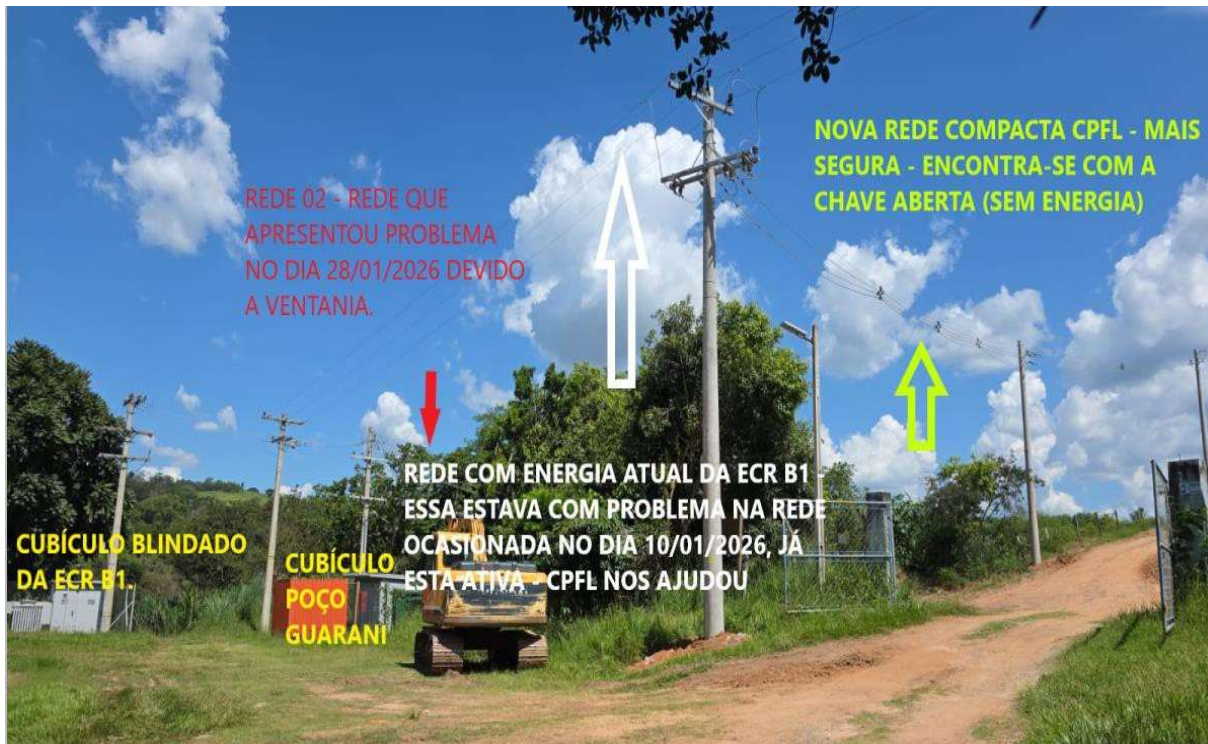
- 1. Se a concessionária CPFL já efetuou a instalação do segundo ponto de energia na B1 e, em caso negativo, qual o entrave apontado pela referida empresa para a conclusão do serviço.**
 - A nova rede de energia elétrica em média tensão da CPFL, que será a terceira fonte no local (ECR B1), encontra-se finalizada, porém ainda não está energizada por motivos internos a CPFL (testes, mapeamento, registro e outras informações que não são passadas pra gente), entretanto, em caso de emergência, ela poderá ser manobrada (sempre com aval da CPFL).
 - Segue foto abaixo:

- Portanto, atualmente, a ECR B1 e o Poço Guarani possuem 03 redes de energia elétrica em média tensão, sendo que a nova rede ainda se encontra com a chave aberta (sem energia).

- Devido a uma chuva forte com ventos, a ECR B1, que está sendo alimentada pela **REDE 02** (em vermelho na foto acima) ficou com falta de fase exatamente as 15:28:00, e ficou completamente sem energia as 16:03:28, conforme recorte abaixo:
