RELATÓRIO TÉCNICO
166 386-205
SDE
26 de maio de 2022

**PREVENÇÃO E CONTROLE DOS PROCESSOS EROSIVOS
NA BACIA HIDROGRÁFICA DO CÓRREGO DA
CASCATA, GARÇA, SP**

Relatório Final

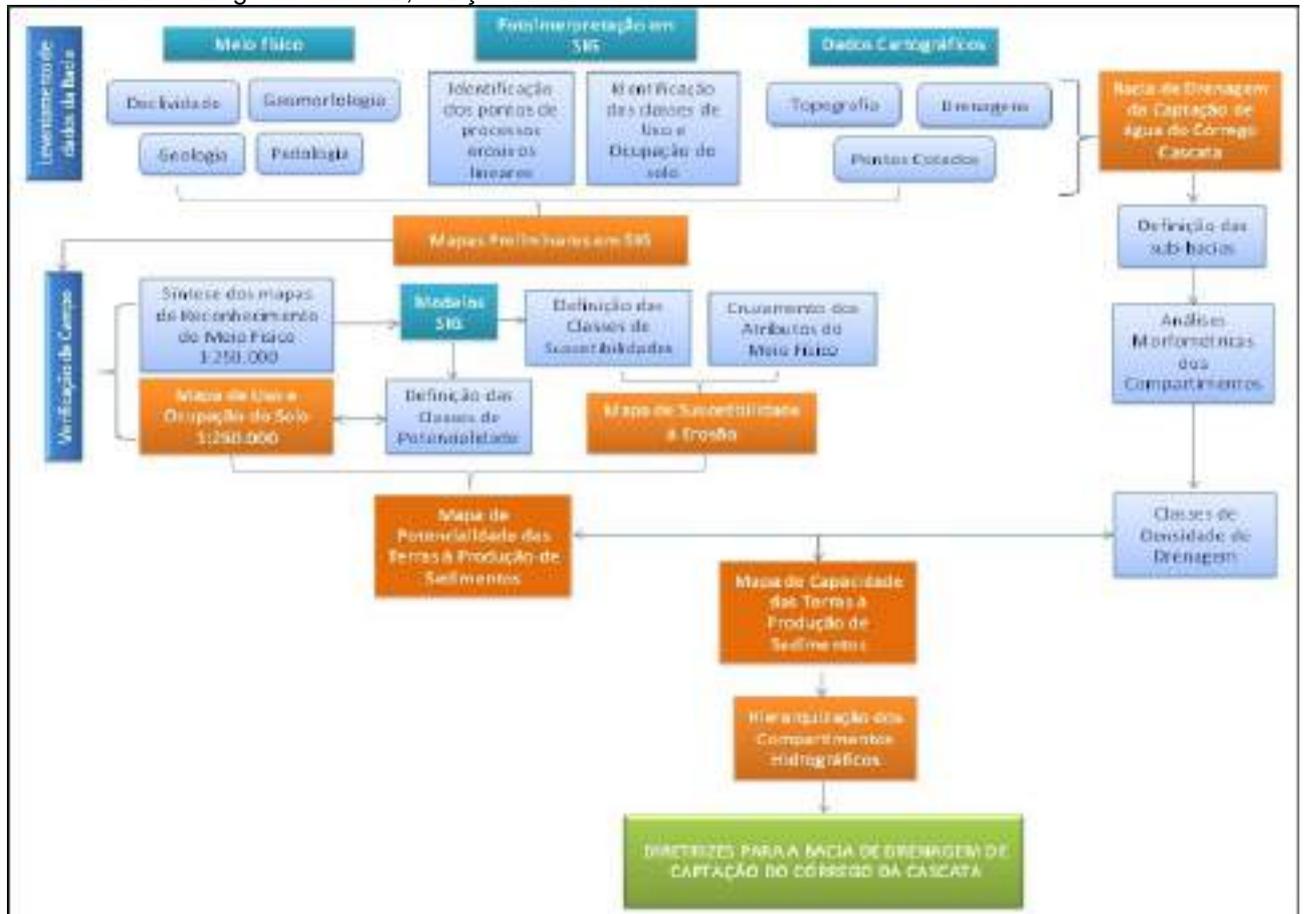
Figura 2 - Fluxograma dos procedimentos metodológicos adotados para controle de processos erosivos da bacia do córrego da Cascata, Garça – SP.

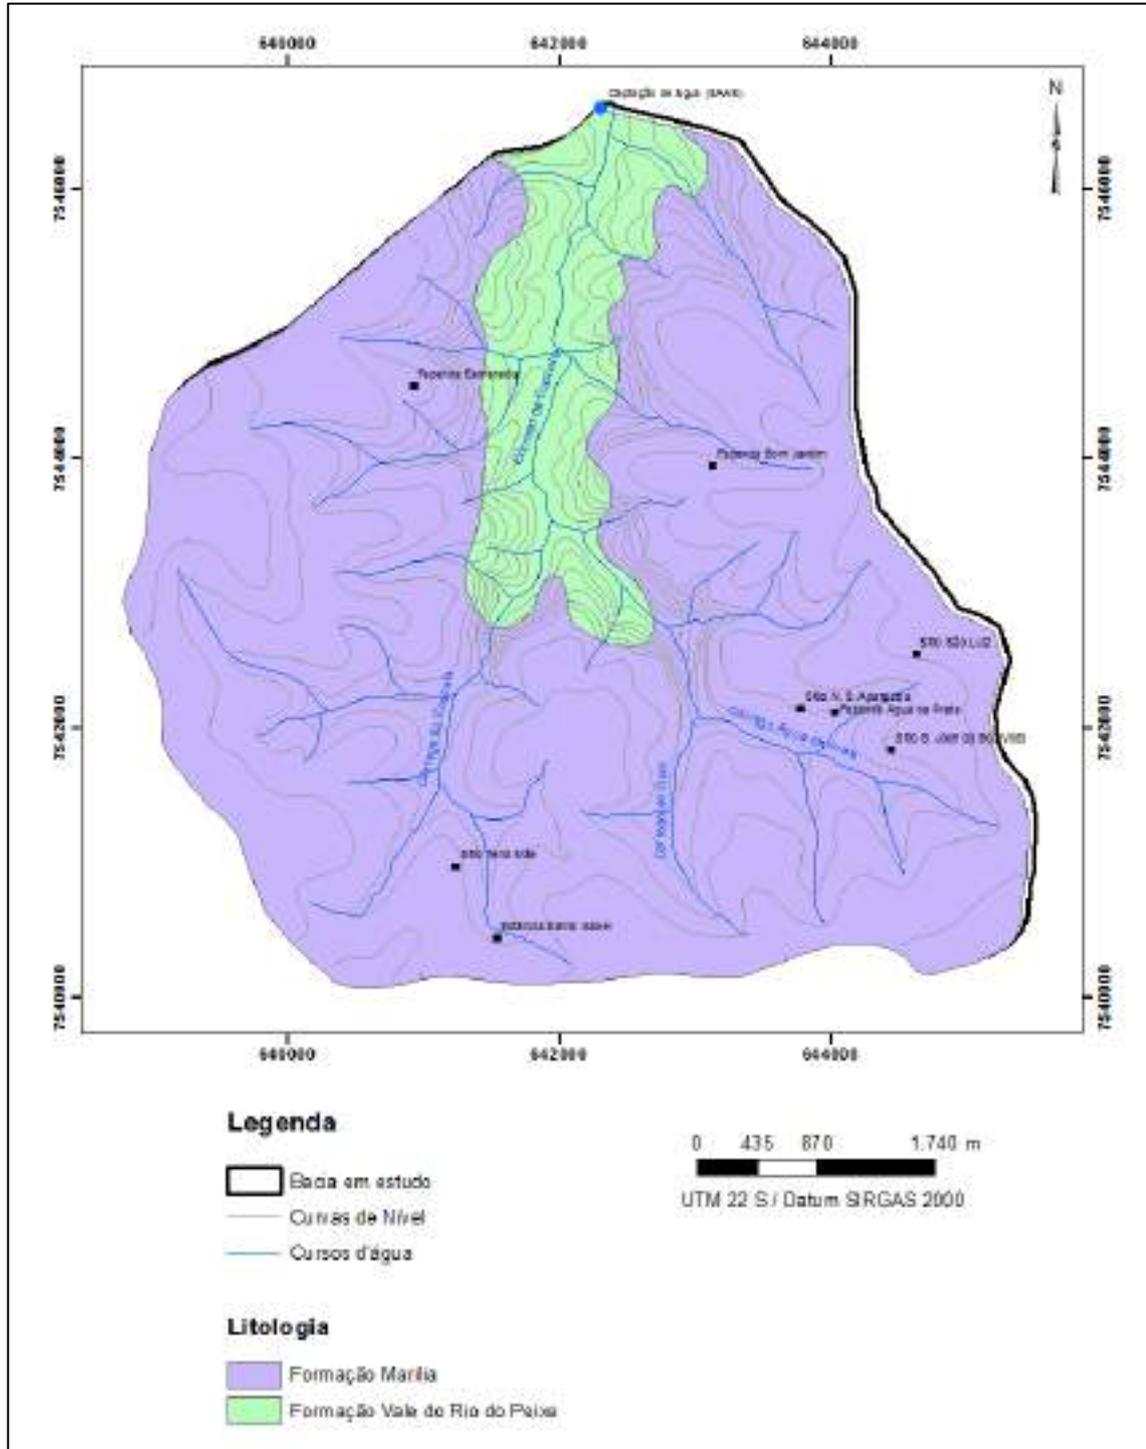
Figura 5 – Mapa geológico da área de estudo.

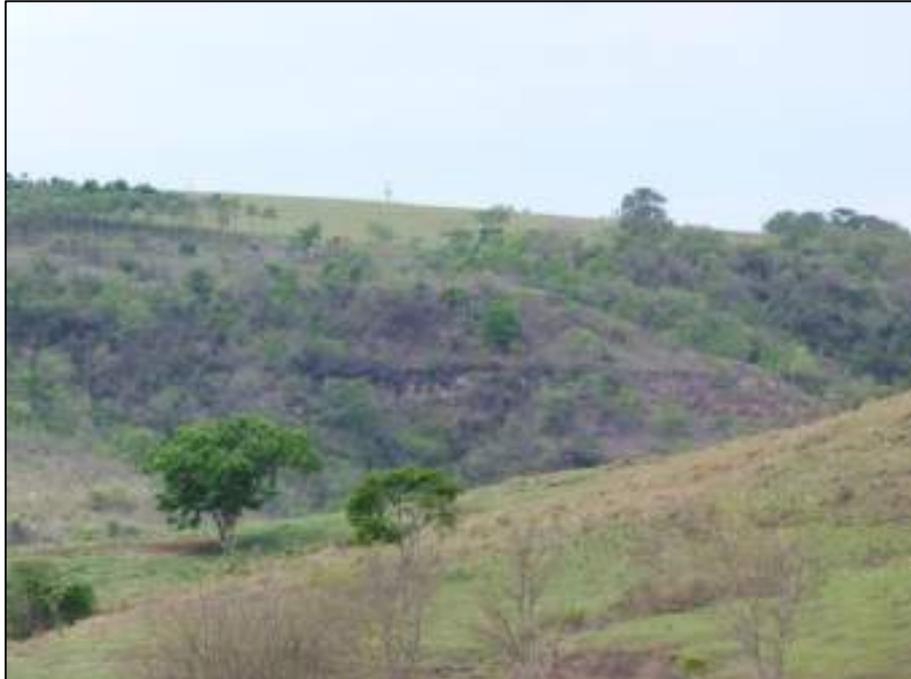
Figura 6 – Vista do local de ocorrência de arenitos e conglomerados, com cimento carbonático da Formação Marília (Coordenadas UTM: 641.268 / 7.546.016, 22K, WGS 84).

A seguir, as **Figura 6, Figura 7, Figura 8 e Figura 9** ilustram os locais de ocorrência da Formação Marília e as **Figura 10, Figura 11 e Figura 12** ilustram a ocorrência da Formação Vale do Rio do Peixe, na bacia de drenagem da captação de água do Córrego da Cascata, município de Garça, SP.

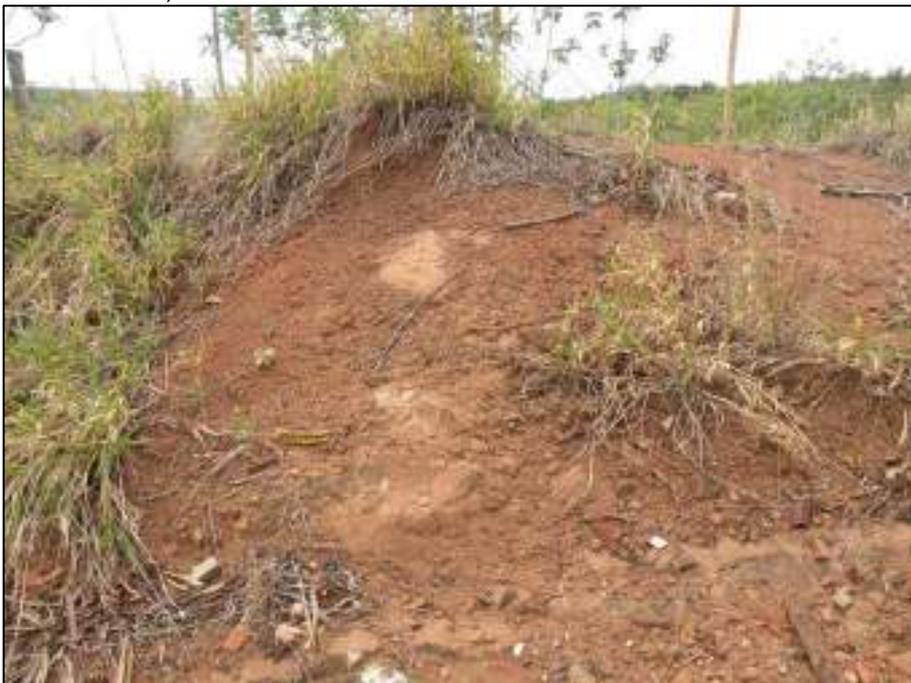
Figura 7 – Vista do local de ocorrência de arenitos finos/muito finos com cimento carbonático da Formação Marília (Ponto GA-04. Coordenadas UTM: 641.120 / 7.545.904, 22K, WGS 84. Elevação ~ 620 metros).

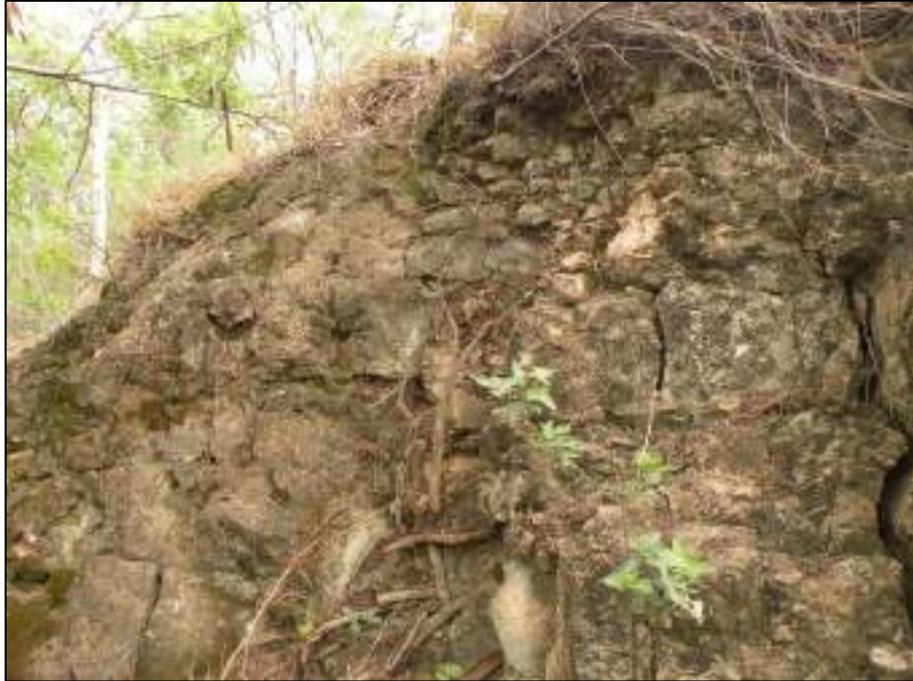
Figura 8 – Vista do local de ocorrência de arenitos e arenitos conglomeráticos com cimento carbonático da Formação Marília (Ponto GA-05. Coordenadas UTM: 641.268 / 7.546.016, 22K, WGS 84. Elevação ~ 600 metros).

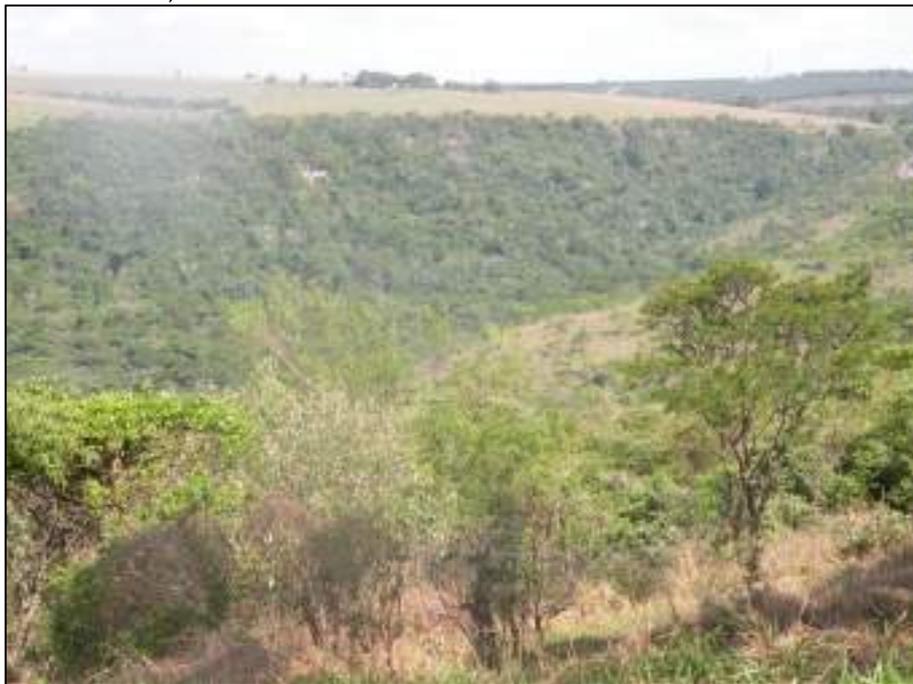
Figura 9 – Vista do local de ocorrência de arenitos e conglomerados, com cimento carbonático da Formação Marília (Ponto GA-33. Coordenadas UTM: 641.263 / 7.543.884, 22K, WGS 84. Elevação ~ 614 metros).

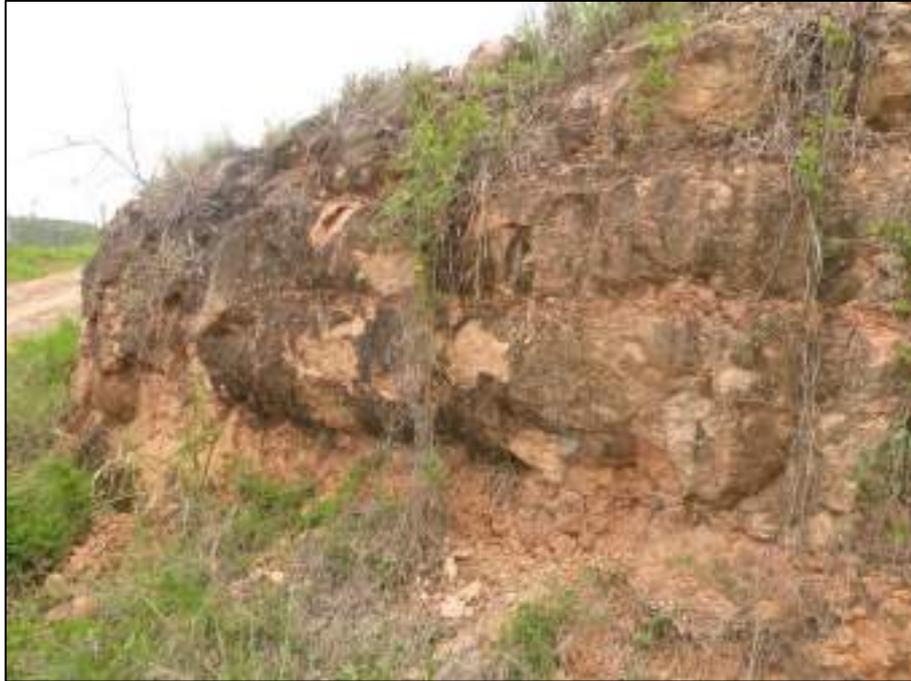
Figura 10 – Vista do local de ocorrência de bancos de arenitos finos, com delgados níveis lamíticos intercalados, da Formação Vale do Rio do Peixe. (Ponto GA-48. Coordenadas UTM: 642.302 / 7.546.571, 22K, WGS 84. Elevação ~ 486 metros).

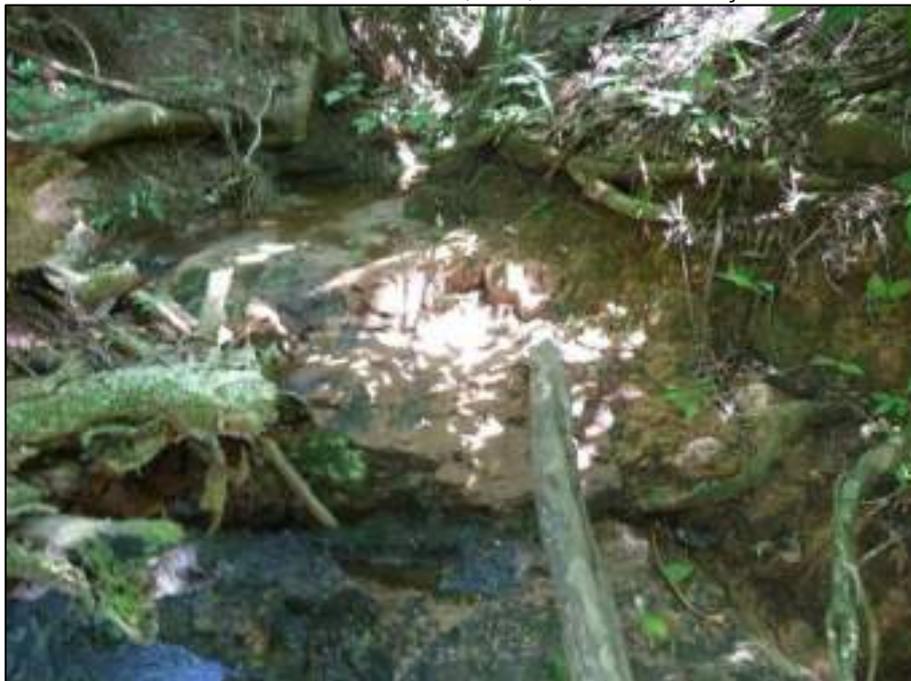
Figura 11 – Vista do local de ocorrência de arenitos da Formação Vale do Rio do Peixe (Ponto GA-82. Coordenadas UTM: 641.985 / 7.545.506, 22K, WGS 84. Elevação ~ 484 metros).

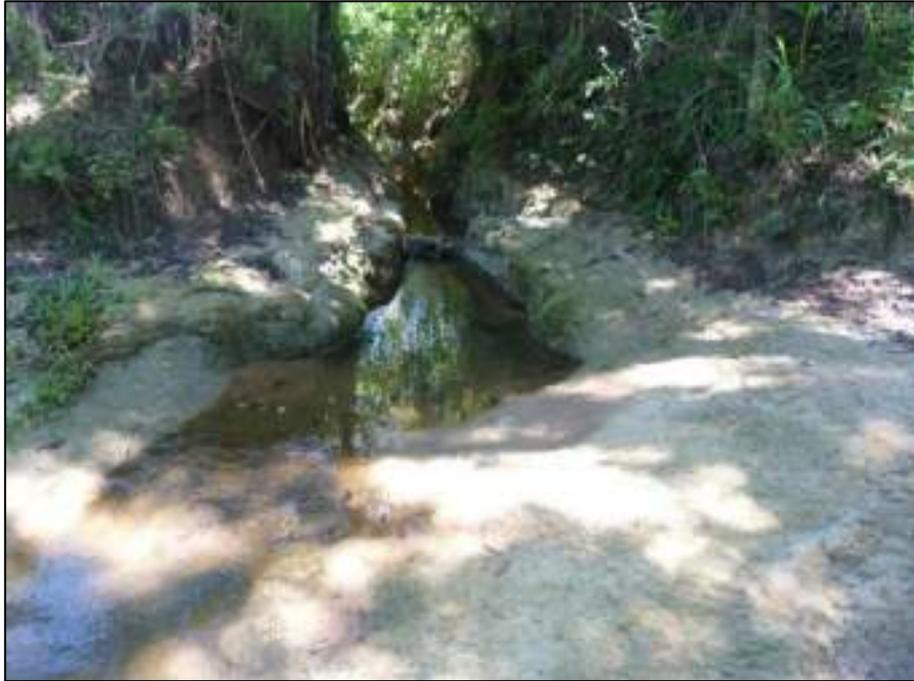
Figura 12 – Vista do local de ocorrência de arenitos da Formação Vale do Rio do Peixe (Ponto GA-81. Coordenadas UTM: 641.921 / 7.545.604, 22K, WGS 84. Elevação ~ 490 metros).

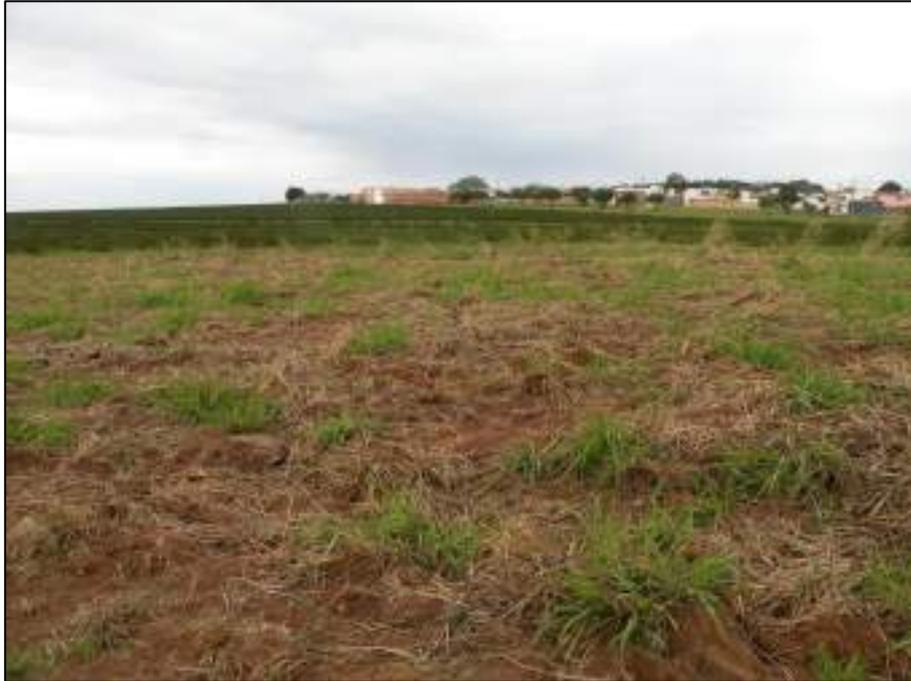
Figura 13 – Vista do local de relevo plano (tabuleiros) sustentado por arenitos da Formação Marília (Ponto GA-01. Coordenadas UTM: 639.519 / 7.544.175, 22K, WGS 84).

Seu tipo de relevo predominante é o tabuliforme, típico de centro de bacias sedimentares. Caracteriza-se por camadas sedimentares horizontais, ou sub-horizontais, que correspondem a chapadas, chapadões e tabuleiros que lembram a presença de mesa, uma extensão de mesa ou tabuleiros mantidos por camadas basálticas ou sedimentos mais resistentes (CASSETI, 2001, **Figura 13**).

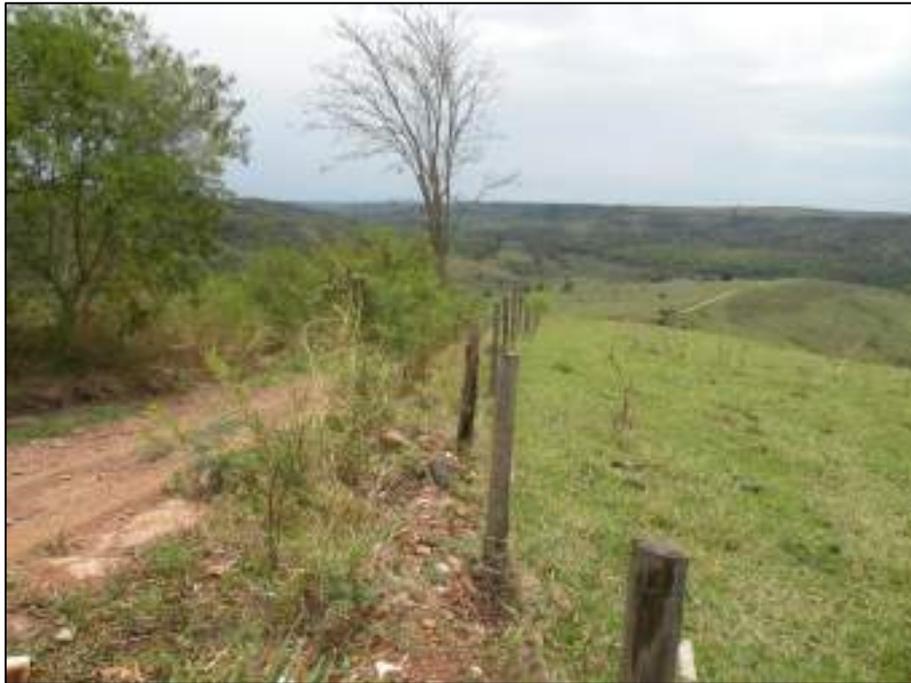
Figura 14 – Níveis rebaixados formados por morrotes, com formas onduladas (Ponto GA-05 Coordenadas UTM: 641.268 / 7.546.016 22K, WGS 84).

No seu nível rebaixado, há vales intraescarpas com desníveis que chegam a 100 metros em relação à ruptura de declive. Estes vales são formados por colinas médias e morrotes, com formas onduladas (**Figura 14**).

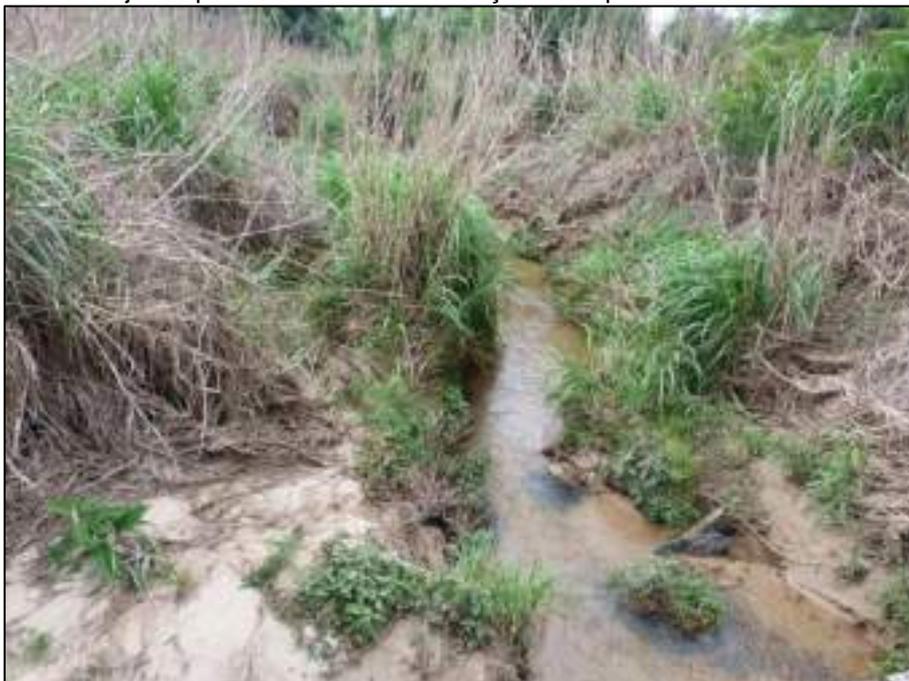
Figura 17 – Local de ocorrência de formas de relevo de planície aluvial do córrego da Cascata, terrenos baixos sujeitos periodicamente a inundações e depósito de sedimentos.

Forma de Relevo	Sistema de Relevo	Classificação	Descrição
Relevo de Agradação – Continentais	Planícies Aluviais	111	Terrenos baixos e mais ou menos planos, junto às margens do córrego da Cascata, sujeitos a depósitos de sedimentos, potencial à erosão laminar e linear baixo (Figura 17).
Relevo Colinoso	Colinas Amplas	212	Este sistema de relevo é predominante na área de estudo onde ocorrem interflúvios com áreas superiores a 4 km ² , topos extensos e aplainados, vertentes com perfis retilíneos a convexos. Drenagem de baixa densidade, padrão subdendrítico, vales abertos, planícies aluviais interiores restritas, presença eventual de lagoas perenes ou intermitentes, potencial à erosão laminar e linear Média (Figura 18).
Relevo de Morrotes	Morrotes alongados e espigões	234	Predominam interflúvios sem orientação preferencial, topos angulosos achatados, vertentes ravinadas com perfis retilíneos. Drenagem de média a alta densidade, padrão dendrítico, vales fechados e potencial à erosão laminar e linear Alta/Muito Alto (Figura 19).

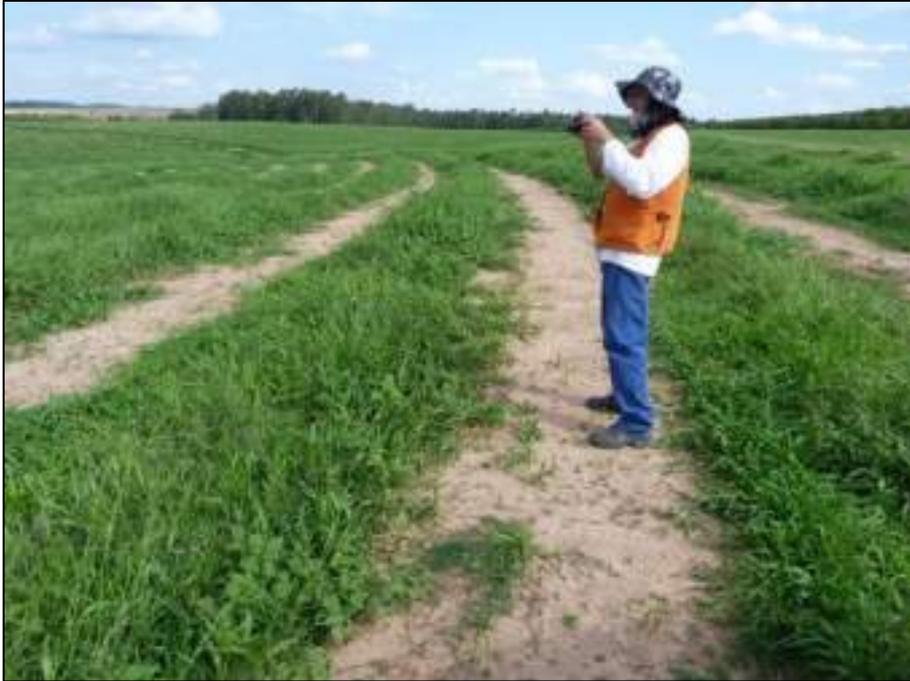
Figura 18 – Local de ocorrência de formas de relevo colinoso. Topo de Colinas amplas sustentado por arenitos carbonáticos da Formação Marília. (Coordenadas UTM 570.766/7.528.967, 22K, WGS 84).

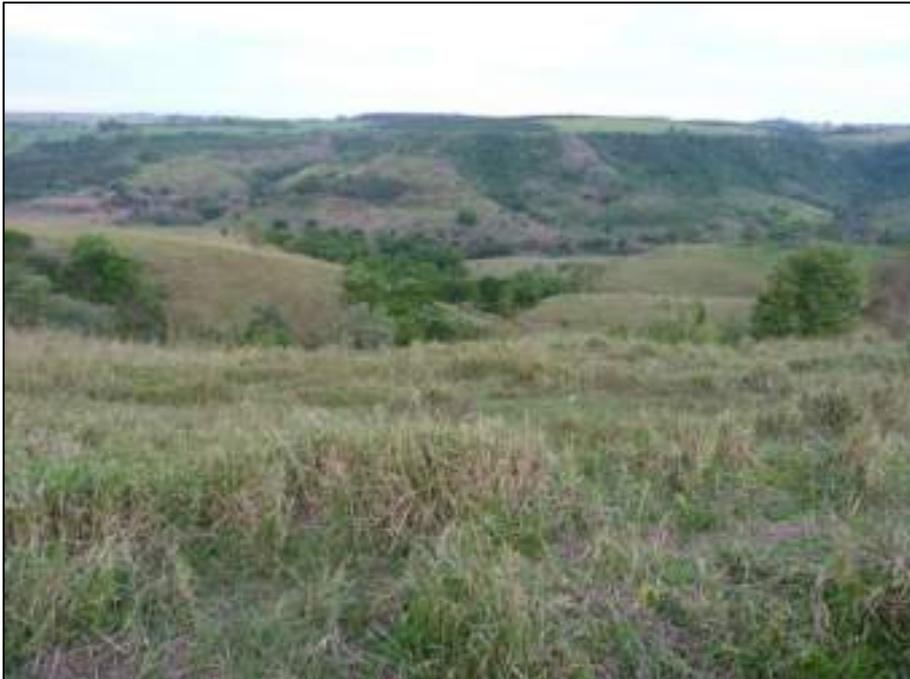
Figura 19 – Local de ocorrência de formas de relevo morrotes, vertentes com perfis retilíneos, sustentado por arenitos carbonáticos da Formação Marília.

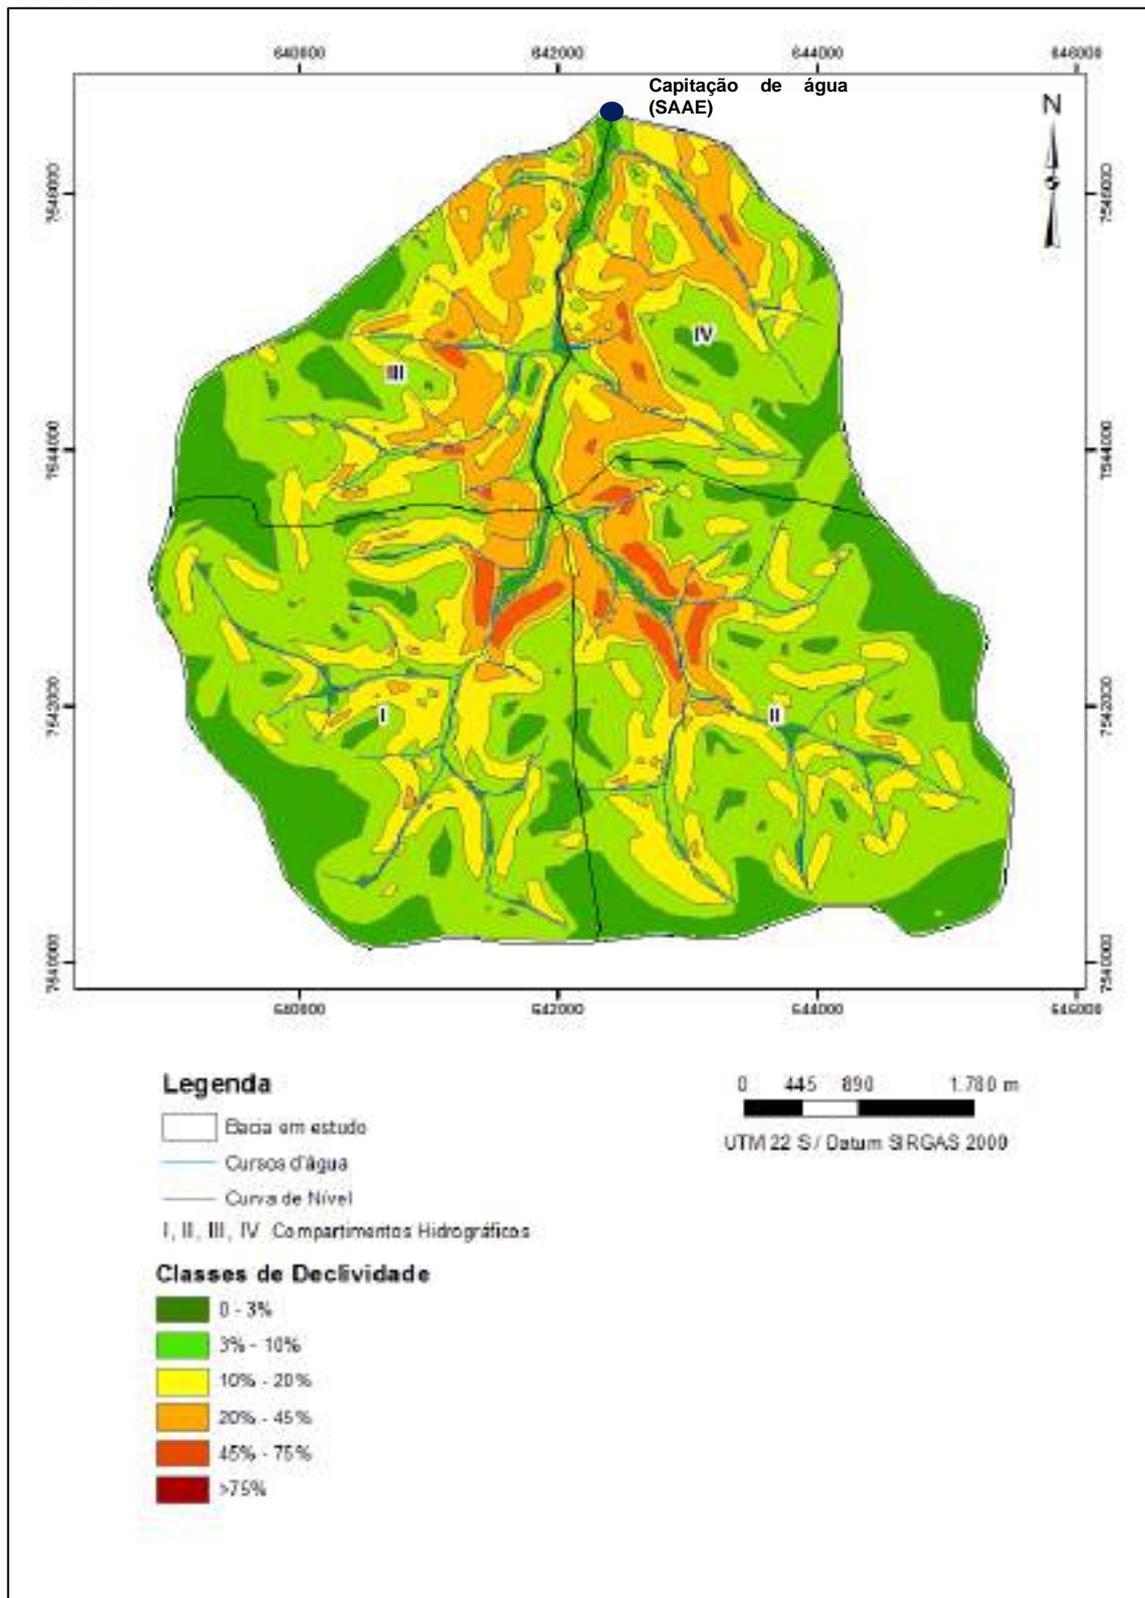
Figura 20 – Mapa de declividade da bacia hidrográfica da captação de água do Córrego da Cascata.

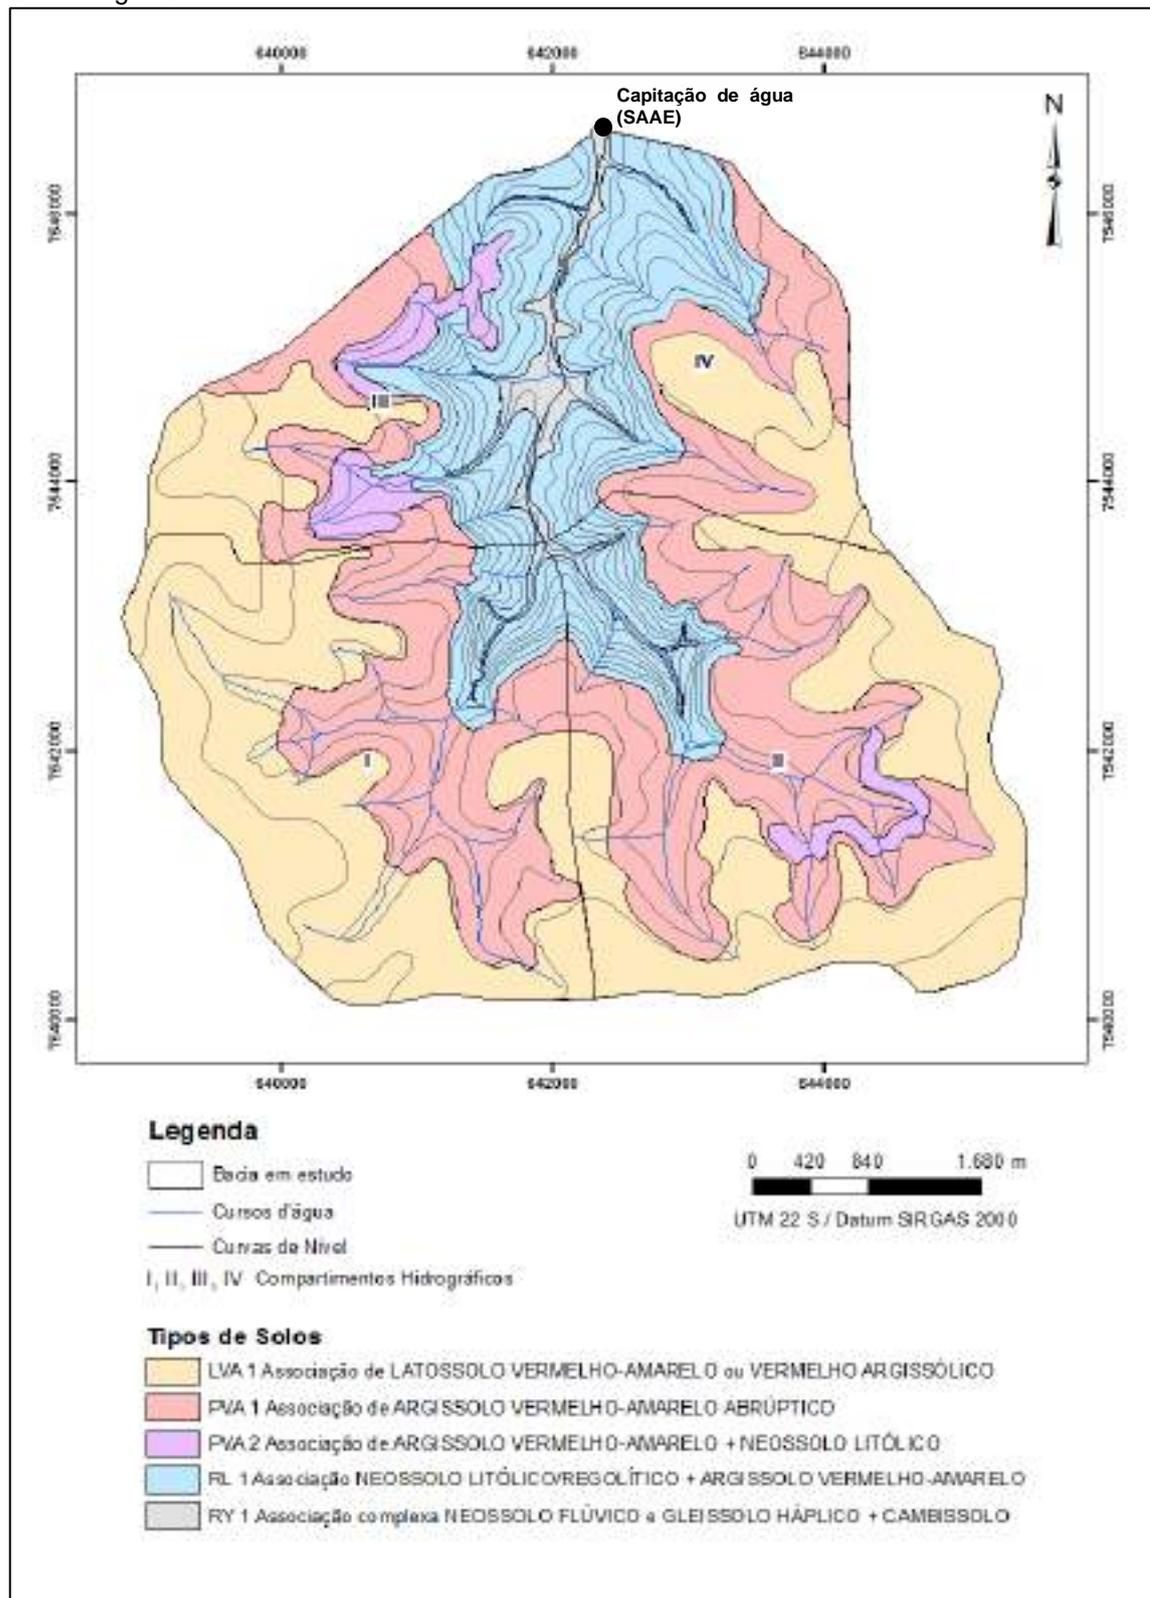
Figura 23 – Mapa de reconhecimento pedológico da bacia hidrográfica da captação de água do Córrego da Cascata.

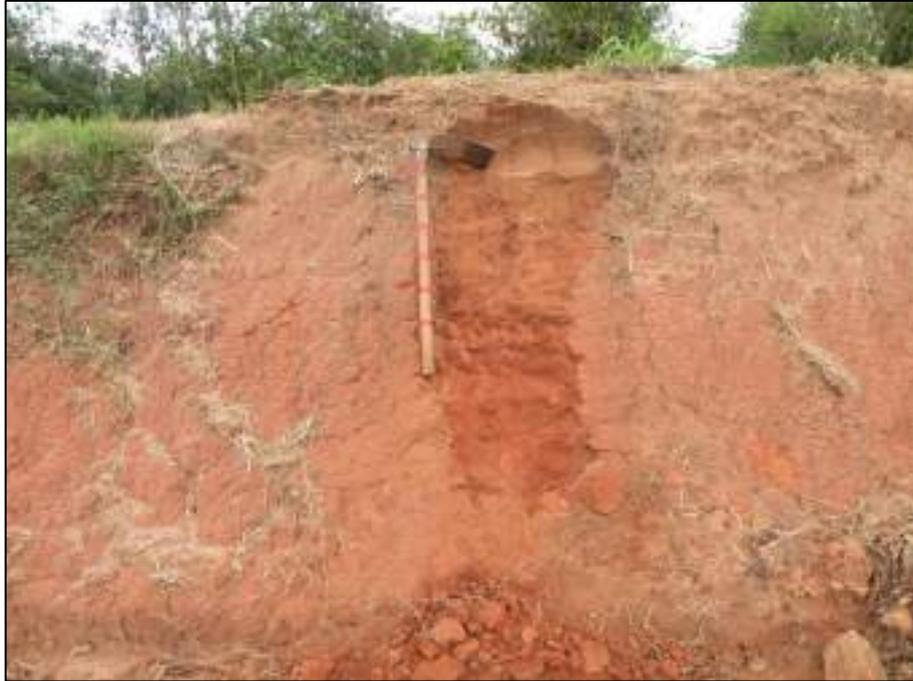
Figura 25 – Vista do local de ocorrência Argissolo Vermelho-Amarelo abrupção textura arenosa/média A moderado (Ponto GA-22. Coordenadas UTM: 642.558 / 7.541.612, 22K, WGS 84).

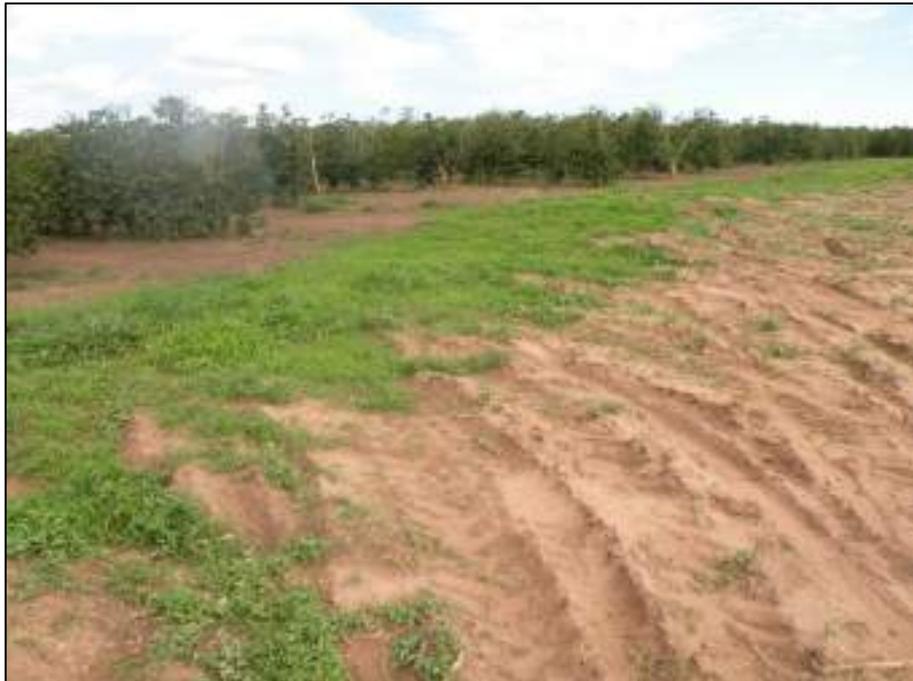
Figura 26 – Vista do local de ocorrência Argissolo Vermelho-Amarelo abrupção textura arenosa/média A moderado (Ponto GA-34. Coordenadas UTM: 640.633 / 7.543.633, 22K, WGS 84).

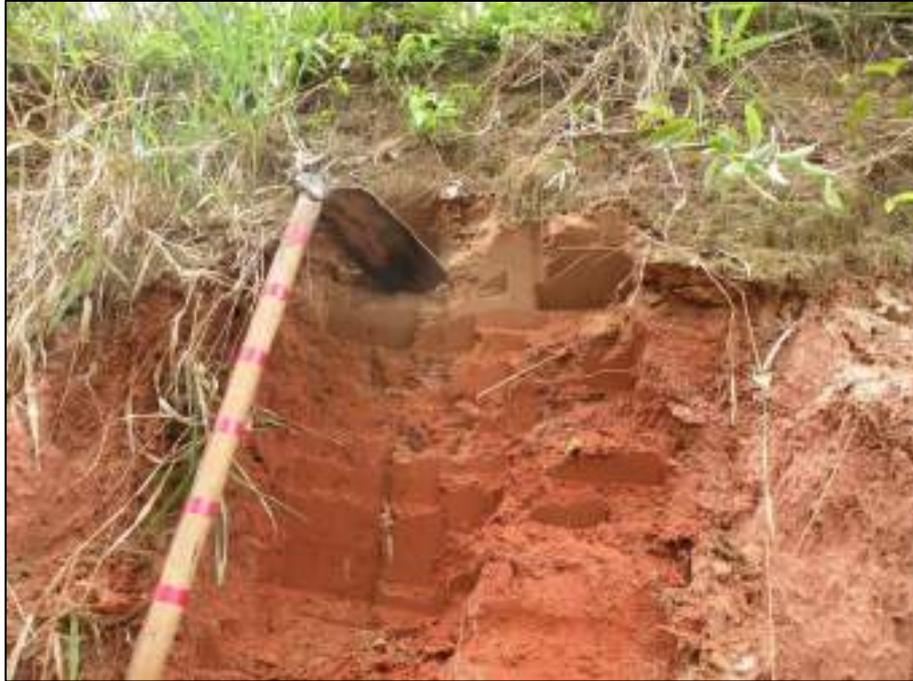
Figura 27 – Vista do local de ocorrência Argissolo Vermelho-Amarelo abrupto textura arenosa/média A moderado (Ponto GA-43. Coordenadas UTM: 644.132 / 7.544.463, 22K, WGS 84).

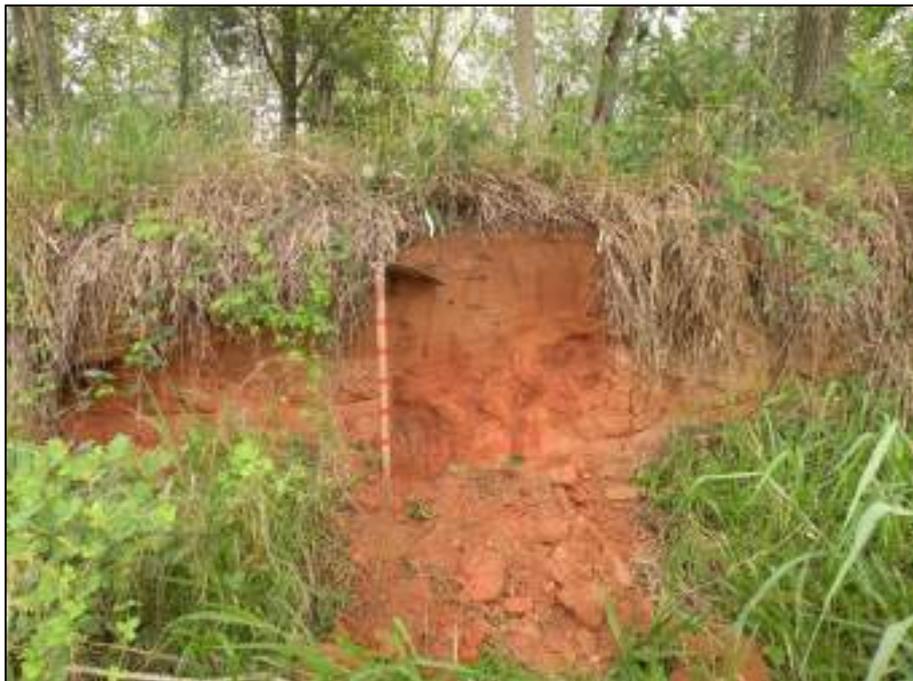
Figura 28 – Vista do local de ocorrência Argissolo Vermelho-Amarelo abrupto textura arenosa/média A moderado (Ponto GA-45. Coordenadas UTM: 639.927 / 7.544.890, 22K, WGS 84).

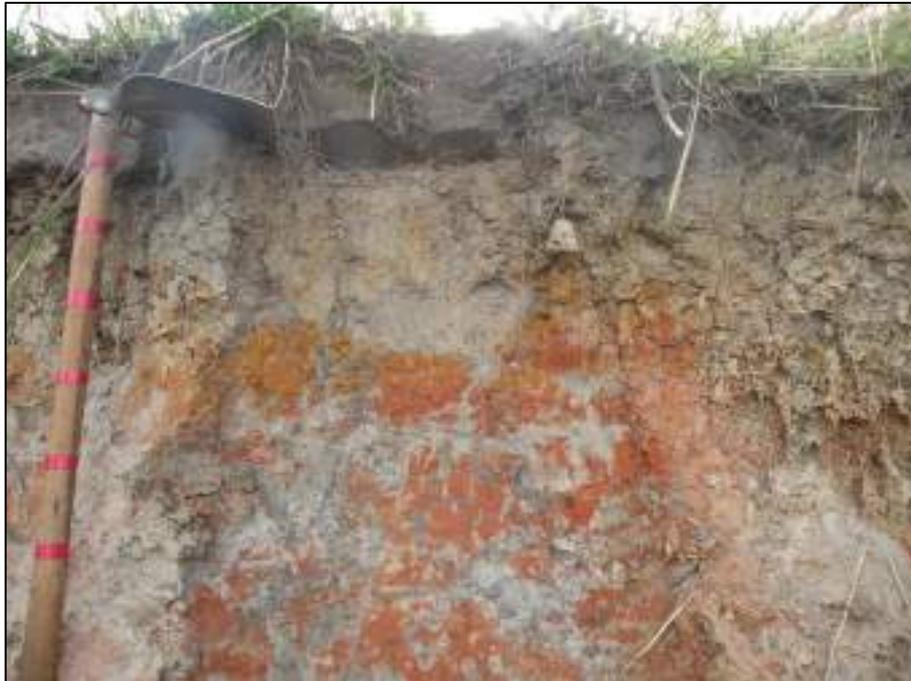
Figura 29 – Vista do local de ocorrência de Neossolo Litólico textura arenosa A moderado, inserido na associação PVA2 (Ponto GA-56. Coordenadas UTM: 641.144 / 7.545.210, 22K, WGS 84).

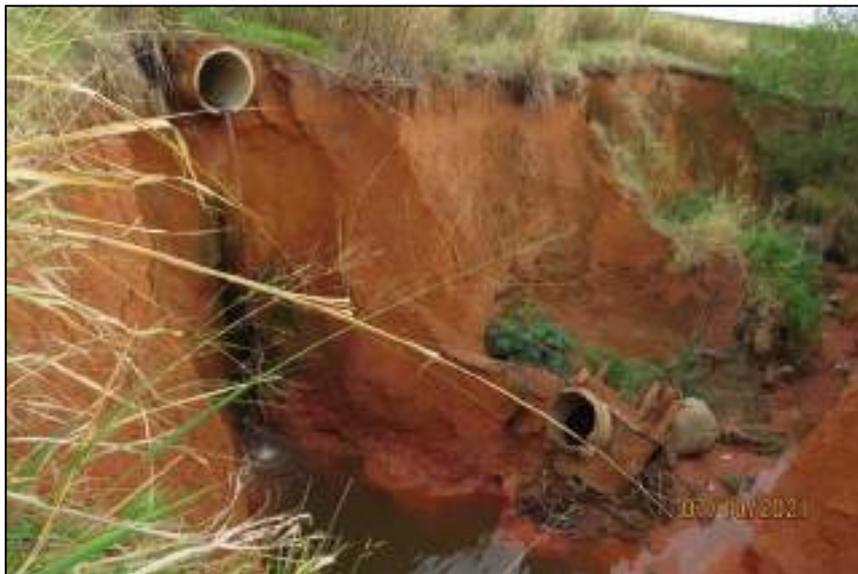
Figura 30 – Vista do local de ocorrência erosão de grande porte (ravina profunda), desenvolvida em Latossolo argissólico, induzidas por elevadas concentrações de águas superficiais, sem dissipação de energia (Ponto GA-02. Coordenadas UTM: 639.857 / 7.544.224, 22K

Os Latossolos são solos relativamente menos erodíveis que os Argissolos, mas podem sofrer erosões de grande porte, desde que induzidas por elevadas concentrações de águas superficiais, sem dissipação de energia, até atingir o lençol freático, desencadeando as boçorocas ou ravinas profundas, quando não atingem o lençol freático, como pode ser observado na **Figura 30**. As **Figura 31** a **Figura 36** ilustram os locais de ocorrência dessa associação.

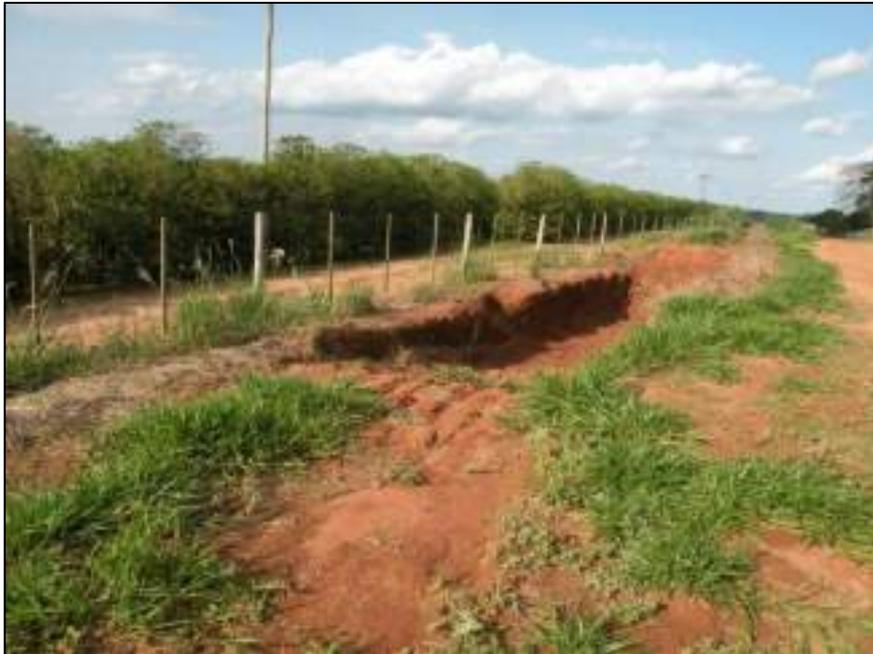
Figura 31 – Vista do local de ocorrência de Latossolos Vermelho-Amarelos/Vermelhos argissólicos textura média A moderado (Ponto GA-19. Coordenadas UTM: 642.127 / 7.540.715, 22K, WGS 84).

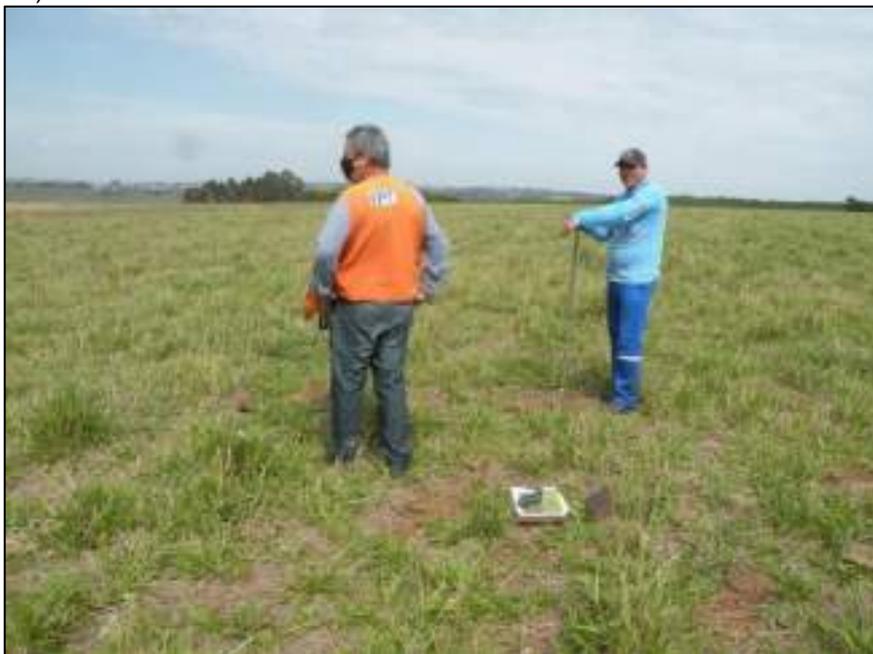
Figura 32 – Vista do local de ocorrência de Latossolos Vermelho-Amarelos/Vermelhos argissólicos textura média A moderado (Ponto GA-28. Coordenadas UTM: 644.710 / 7.542.773, 22K, WGS 84).

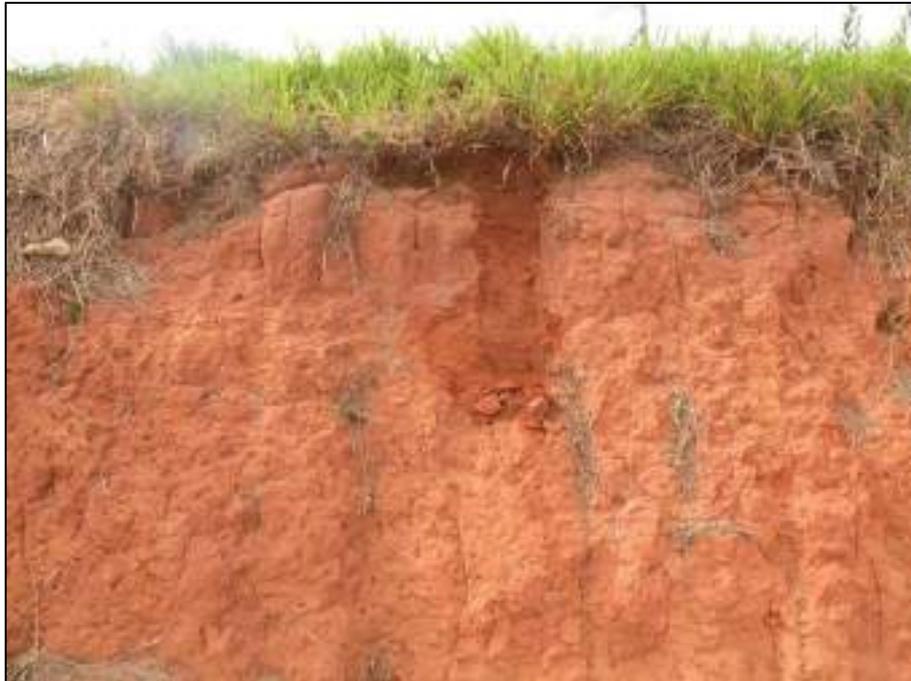
Figura 33 – Vista do local de ocorrência de Latossolos Vermelho-Amarelos/Vermelhos argissólicos textura média A moderado (Ponto GA-38. Coordenadas UTM: 639.969 / 7.541.330, 22K, WGS 84).

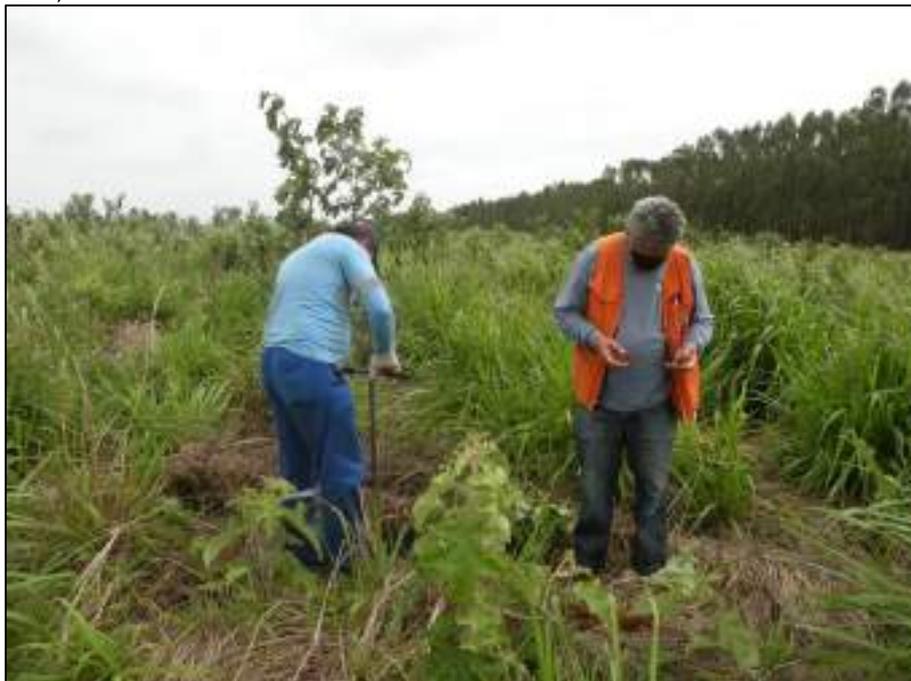
Figura 34 – Vista do local de ocorrência de Latossolos Vermelho-Amarelos/Vermelhos argissólicos textura média A moderado (Ponto GA-41. Coordenadas UTM: 644.110 / 7.544.079, 22K, WGS 84).

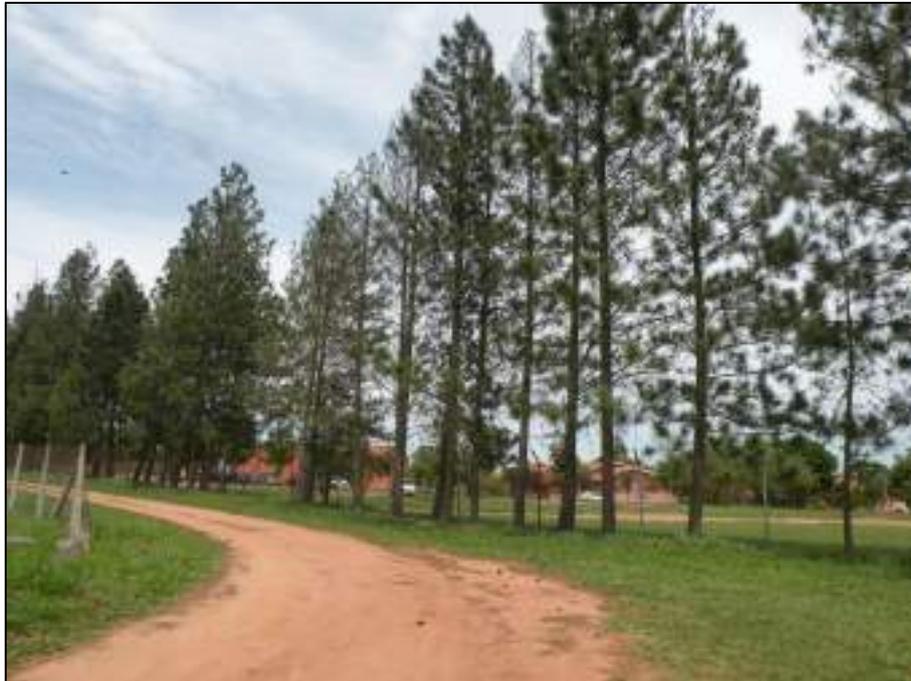
Figura 35 – Vista do local de ocorrência de Latossolos Vermelho-Amarelos/Vermelhos argissólicos textura média A moderado (Ponto GA-60. Coordenadas UTM: 639.834 / 7.540.787, 22K, WGS 84).
