RELATÓRIO TÉCNICO
166 386-205
SDE
26 de maio de 2022

**PREVENÇÃO E CONTROLE DOS PROCESSOS EROSIVOS
NA BACIA HIDROGRÁFICA DO CÓRREGO DA
CASCATA, GARÇA, SP**

Relatório Final

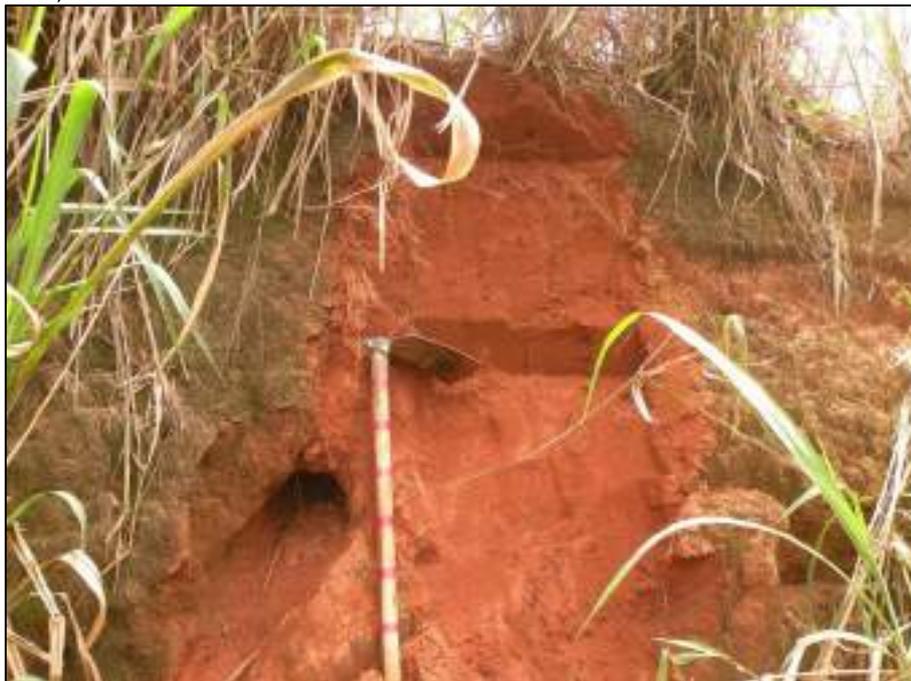
Figura 36 – Vista do local de ocorrência de Latossolos Vermelho-Amarelos/Vermelhos argissólicos textura média A moderado (Ponto GA-63. Coordenadas UTM: 643.719 / 7.540.452, 22K, WGS 84).

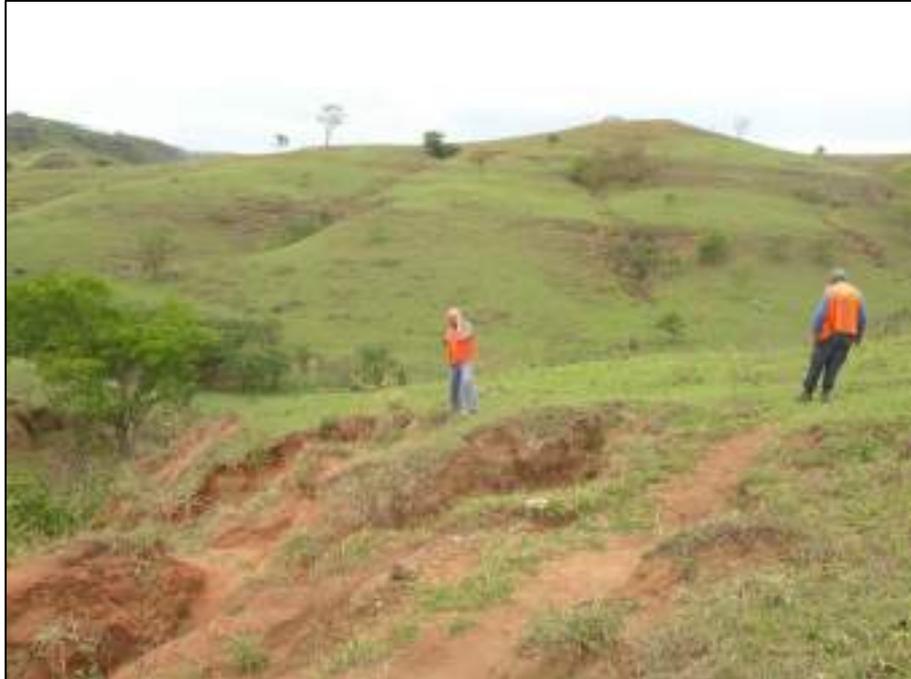
Figura 37 – Vista do local de ocorrência Neossolo Litólico, relevo forte ondulado/ondulado, substrato arenitos carbonáticos da Formação Marília (Ponto GA-07. Coordenadas UTM: 641.670 / 7.546.253, 22K, WGS 84).

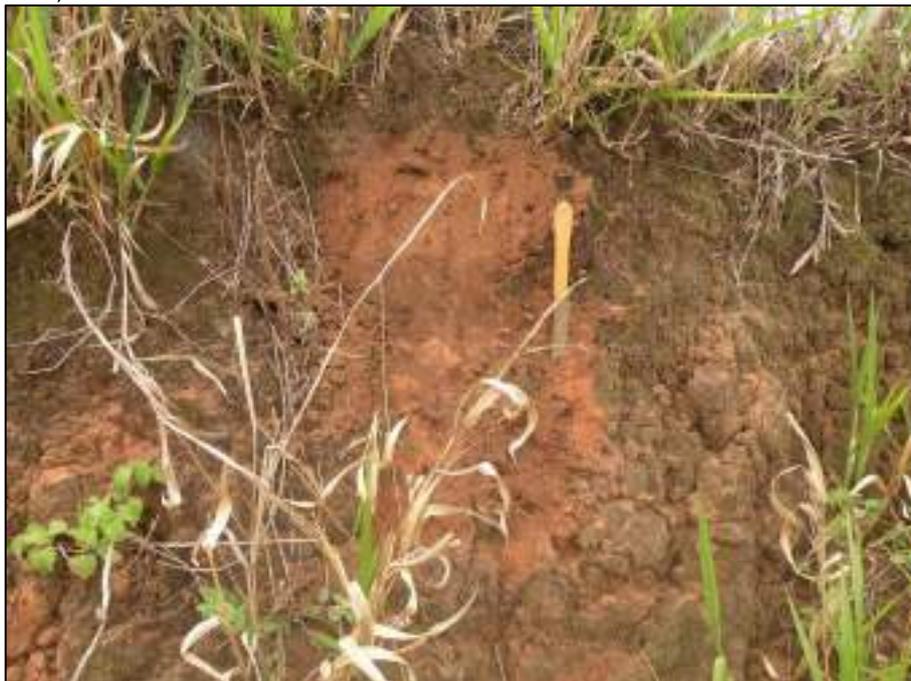
Figura 38 – Vista do local de ocorrência Neossolo Litólico, relevo ondulado, substrato arenitos carbonáticos da Formação Marília (Ponto GA-09. Coordenadas UTM: 642.279 / 7.546.520, 22K, WGS 84).

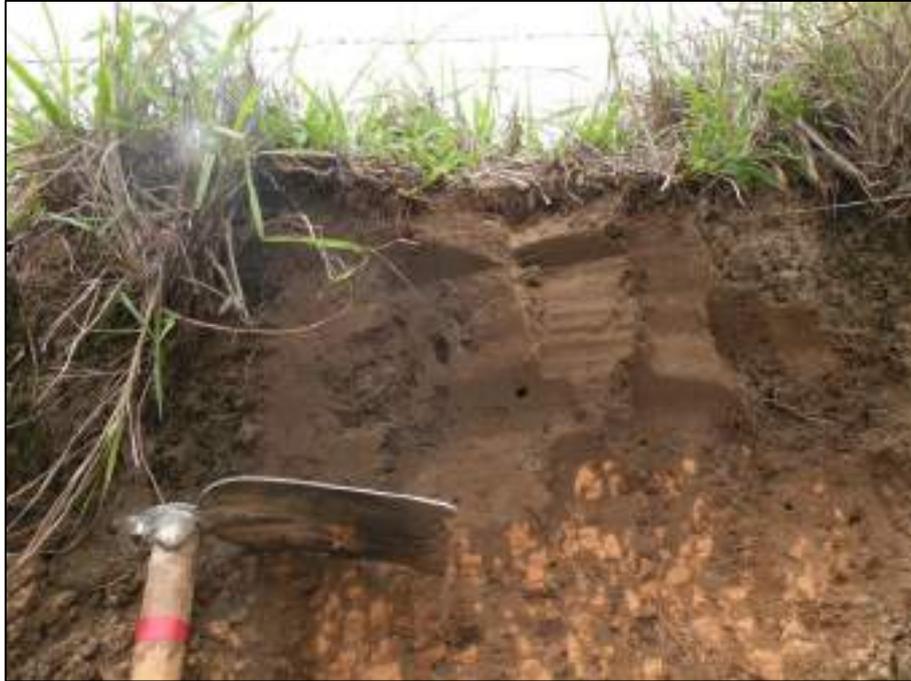
Figura 39 – Vista do local de ocorrência Neossolo Litólico, relevo ondulado, substrato arenitos carbonáticos da Formação Marília (Ponto GA-47. Coordenadas UTM: 641.411 / 7.546.152, 22K, WGS 84).

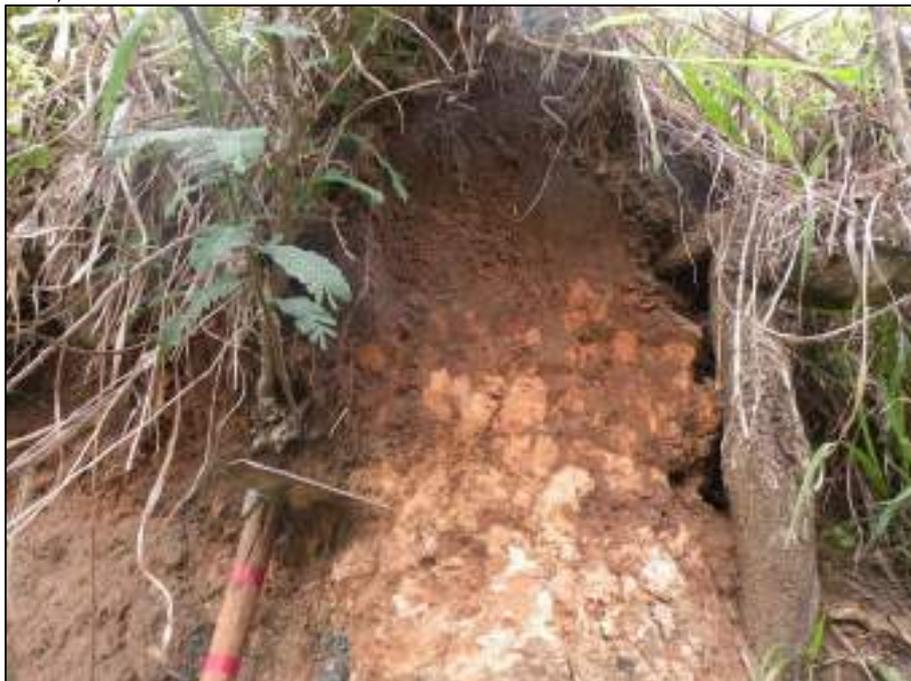
Figura 40 – Vista do local de ocorrência Neossolo Litólico, relevo ondulado, substrato arenitos carbonáticos da Formação Marília (Ponto GA-49. Coordenadas UTM: 642.279 / 7.546.345, 22K, WGS 84).

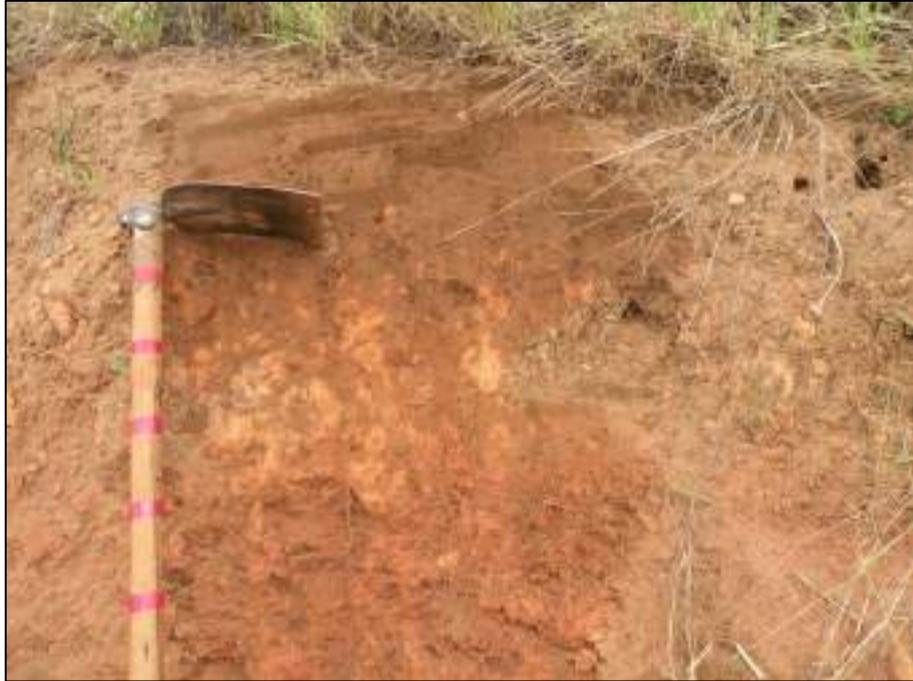
Figura 41 – Vista do local de ocorrência Neossolo Litólico, relevo ondulado, substrato arenitos carbonáticos da Formação Marília (Ponto GA-52. Coordenadas UTM: 642.429 / 7.545.704, 22K, WGS 84).

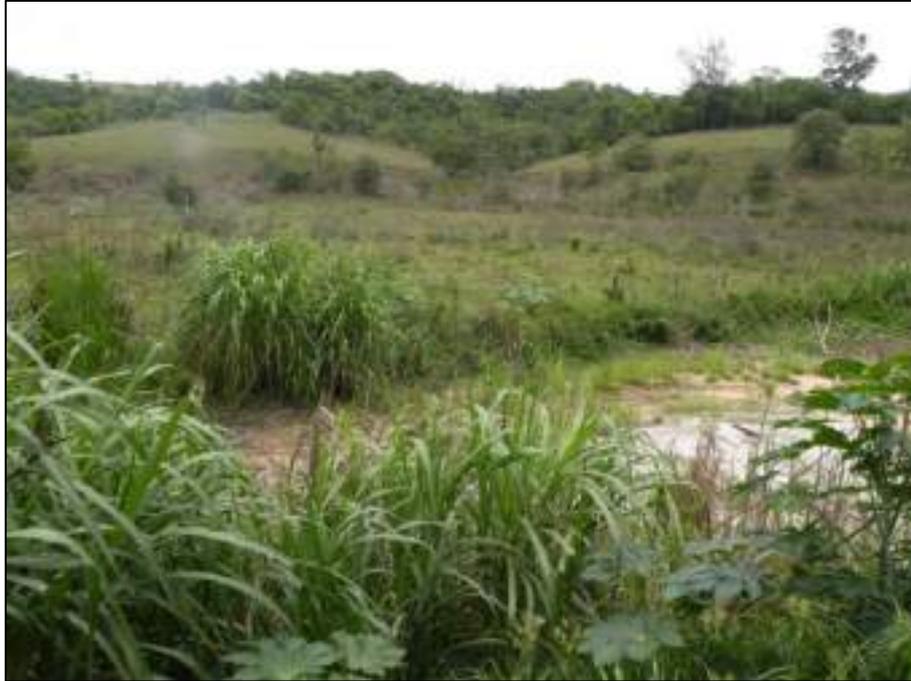
Figura 42 – Vista do local de ocorrência Neossolo Flúvico/Gleissolo Háplico e depósitos de assoreamento, relevo plano de várzea. Córrego da Cascata (Ponto GA-48. Coordenadas UTM: 642.310 / 7.546.609, 22K, WGS 84).

Outra associação de solos que foi cartografada na bacia está associada a planície aluvial do Córrego da Cascata. Caracterizam-se por apresentar solos com pouco desenvolvimento morfopedológico, de idade recente, provenientes de sedimentos quaternários, sendo constantemente influenciados pela flutuação do nível do lençol freático e eventuais inundações (EMBRAPA, 2018). De acordo com o mapa de solos (**Figura 23**), a associação **RY1** é composta por associação complexa de NEOSSOLO FLÚVICO e GLEISSOLO HÁPLICO ambos Eutróficos/Distróficos Ta ou Tb, A moderado textura Indiscriminada + CAMBISSOLO Indiscriminado substrato sedimentos fluviais + Depósitos de assoreamento, todos em relevo plano de várzea. As **Figura 42** e **Figura 43** ilustram os locais de ocorrência dessa associação.

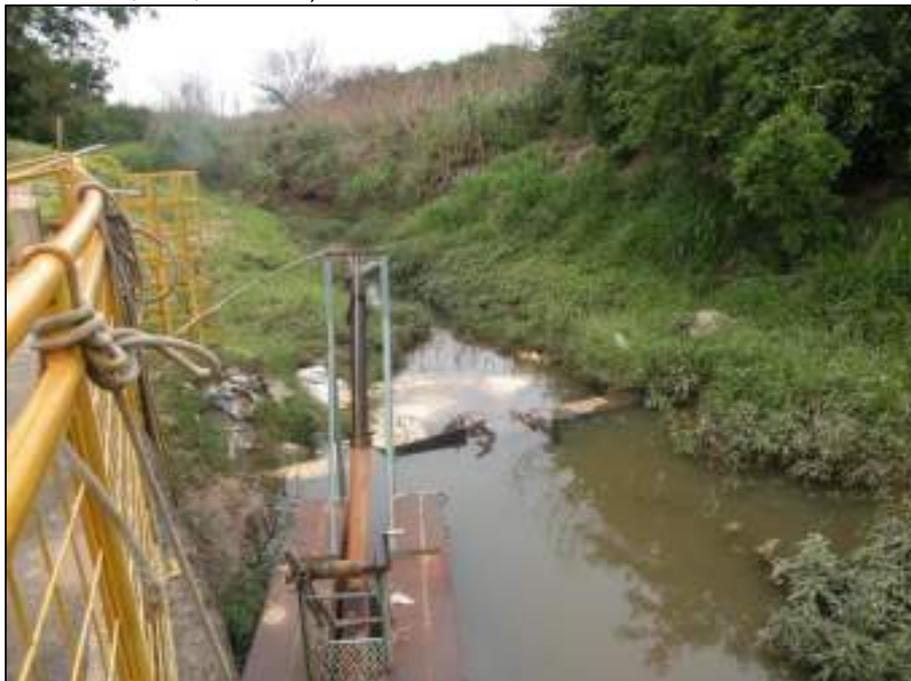
Figura 43 – Vista do local de ocorrência Neossolo Flúvico/Gleissolo Háplico e depósitos de assoreamento, relevo plano de várzea. Córrego da Cascata (Ponto GA-48. Coordenadas UTM: 642.310 / 7.546.609, 22K, WGS 84).

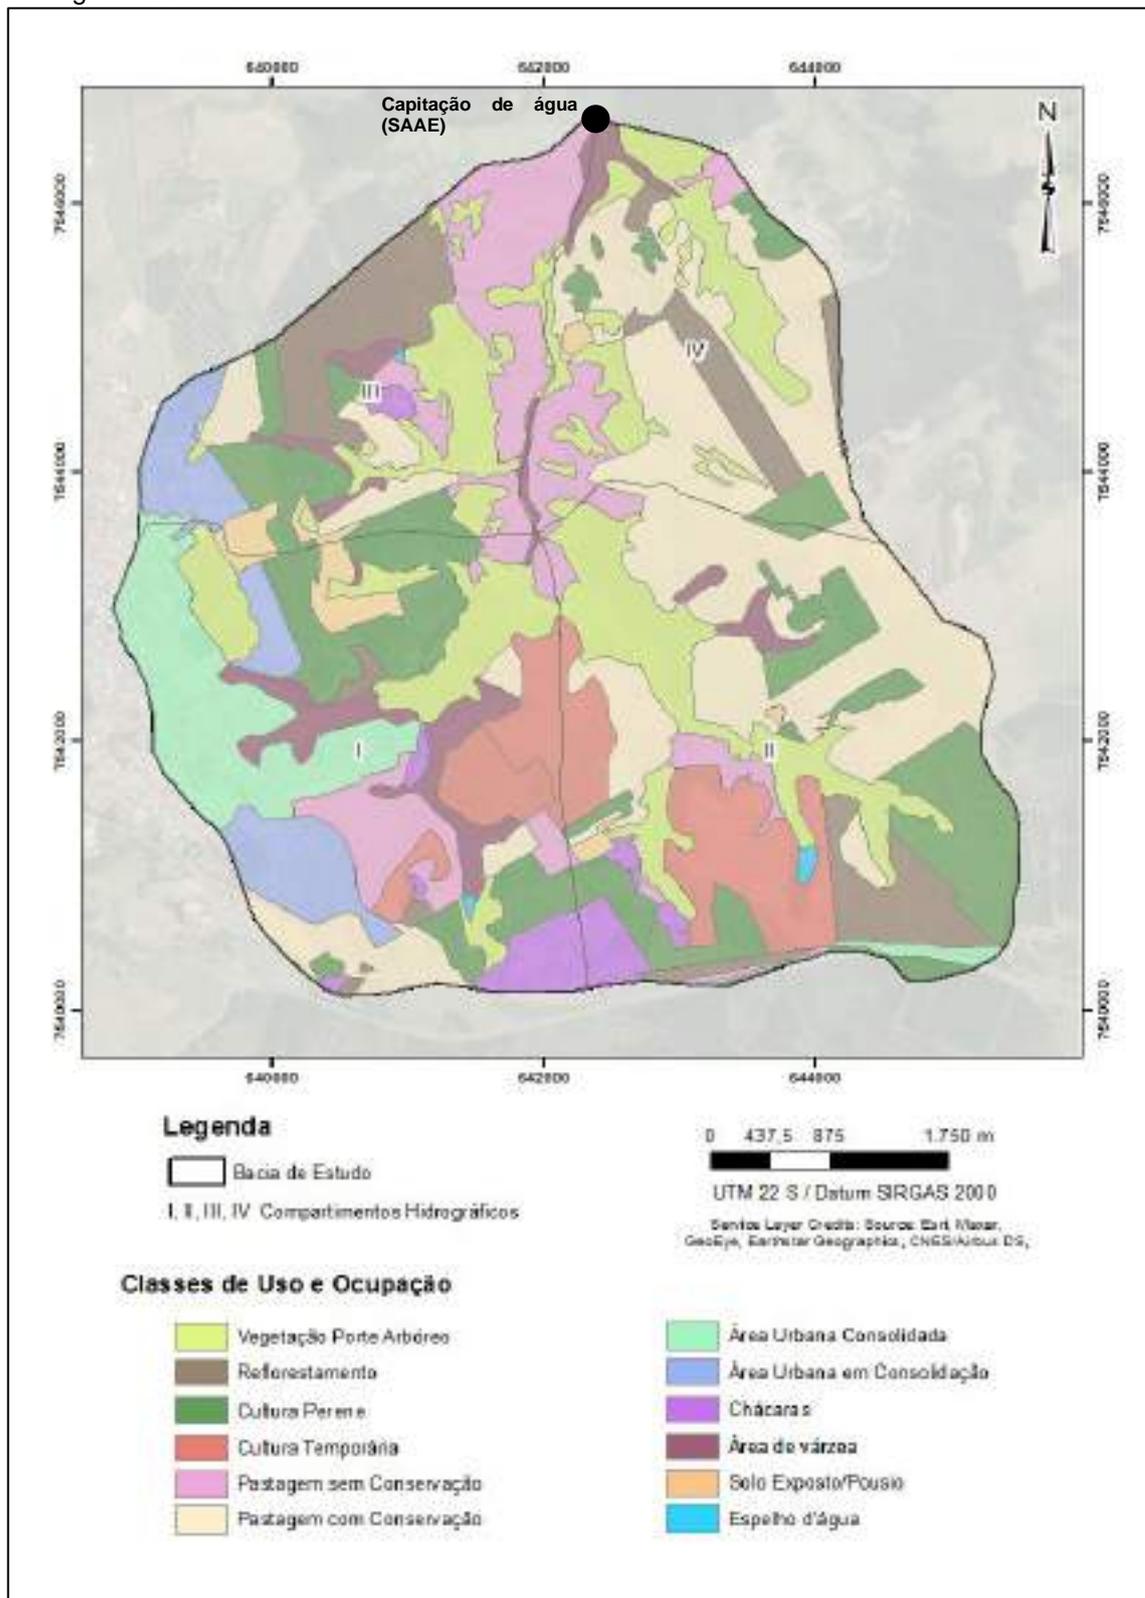
Figura 44 – Mapa de uso e ocupação do solo da bacia hidrográfica da captação de água do Córrego da Cascata.

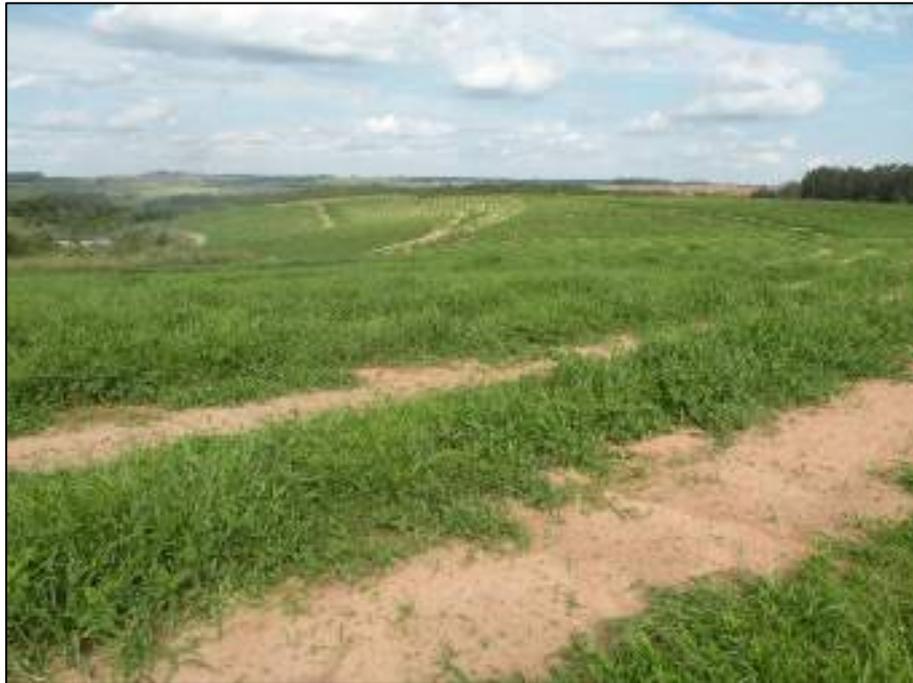
Figura 46 – Área em pousio (Coordenadas UTM 22S(WGS 84): 641.374/7.543.936, foto tirada em 26/10/2021).

Entre a época da tomada das imagens e o levantamento de campo podem ter ocorrido mudanças nas categorias de Uso e Ocupação, principalmente em relação às áreas de solo exposto ou preparadas para plantio, como ilustram as **Figura 46** e **Figura 47**, onde antes era solo exposto/pousio, atualmente é cultura perene (café).

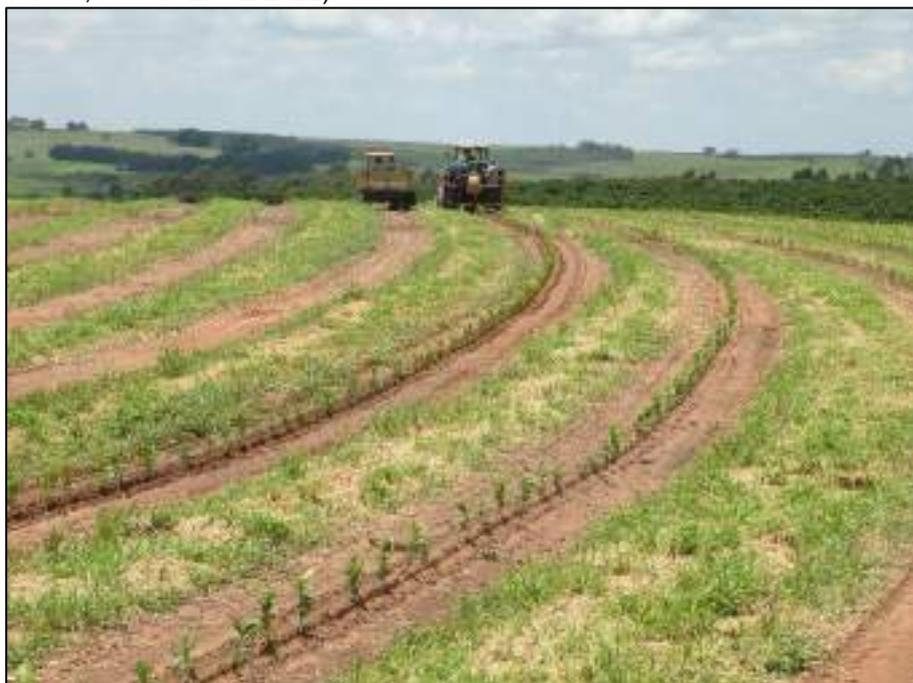
Figura 47 – Mesmo local. Cultura perene - plantio de café (Coordenadas UTM 22S (WGS 84): 641.374/7.543.936, foto de 23/02/2022).

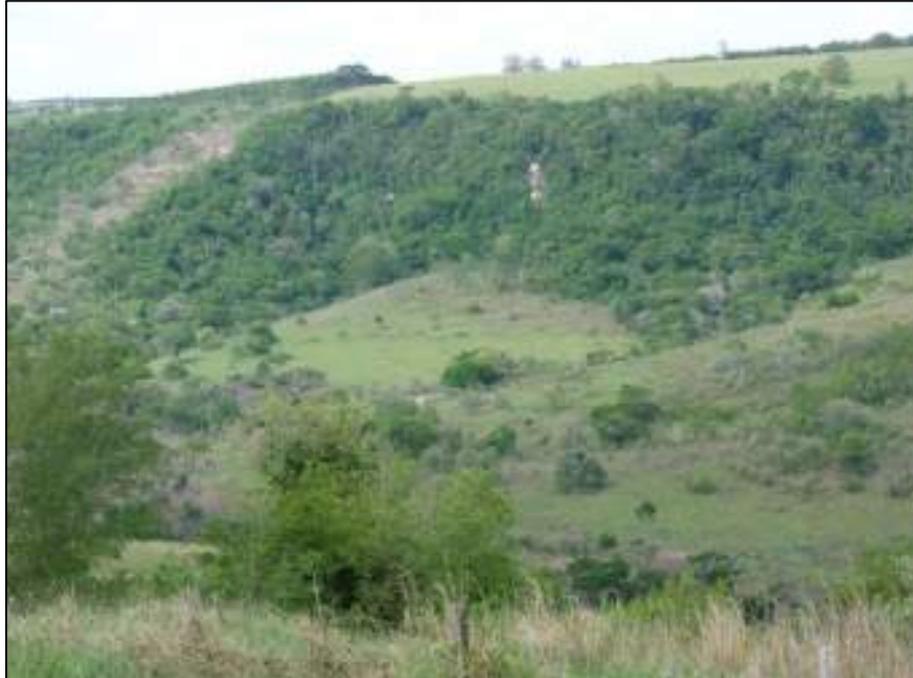
Figura 48 – Formação florestal presente na escarpa, situada nas vertentes e área de pastagem (em primeiro plano), com potencial de desenvolver processos erosivos. (Coordenadas UTM 22S(WGS 84): 641.374/7.543.936).

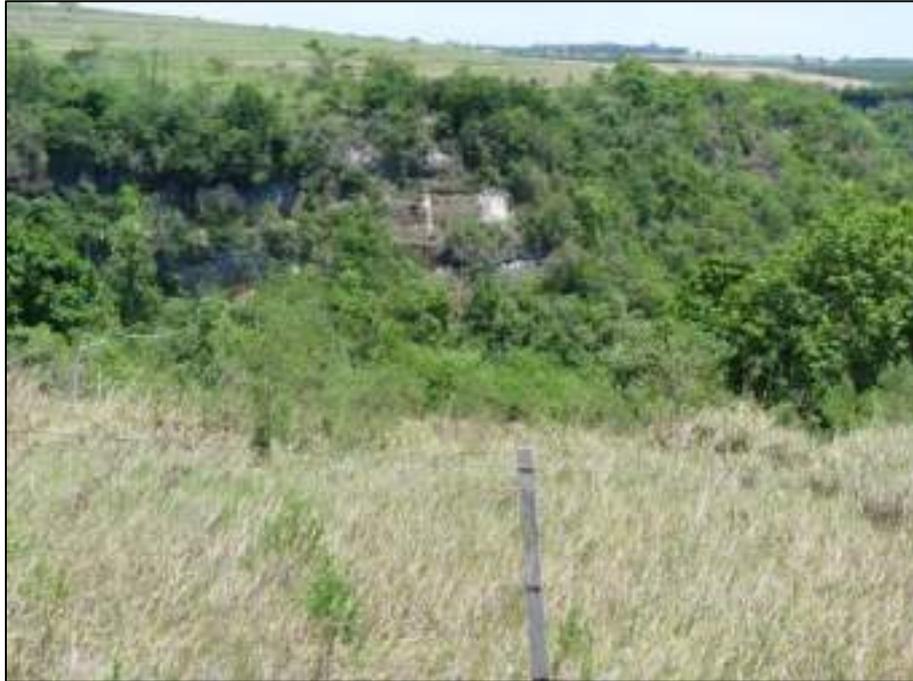
Figura 49 – Área de mata nas escarpas e mata ciliar ao longo da drenagem (Coordenadas UTM 22S(WGS 84): 644.635/7.542.549).

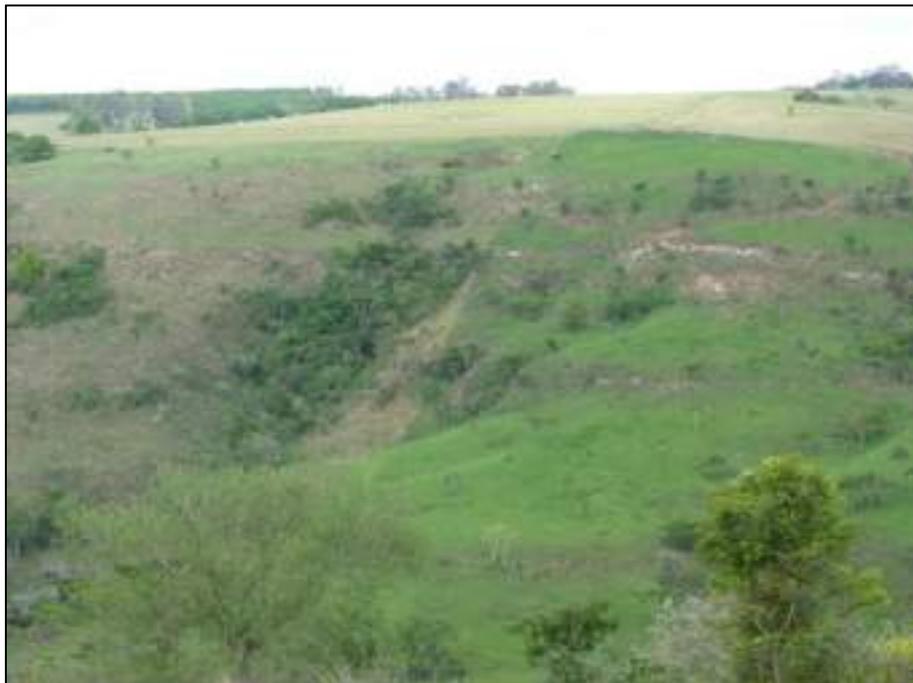
Figura 50 – Área de pastagem em relevo de declividade acentuada com retirada da mata e introdução de pastagem induziu processo de erosão laminar e linear. (Coordenadas UTM 22S(WGS 84): 641.374/7.543.936).

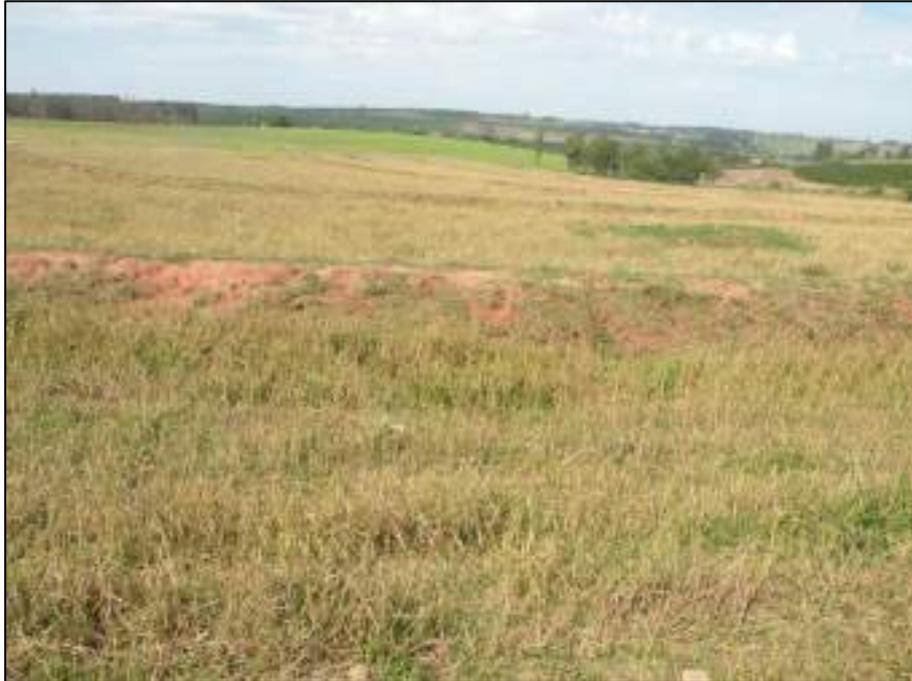
Figura 62 – Área de pastagem com conservação do solo (curvas de nível). (Ponto GA-26. Coordenadas UTM 22S(WGS 84): 644.845/7.542.370).

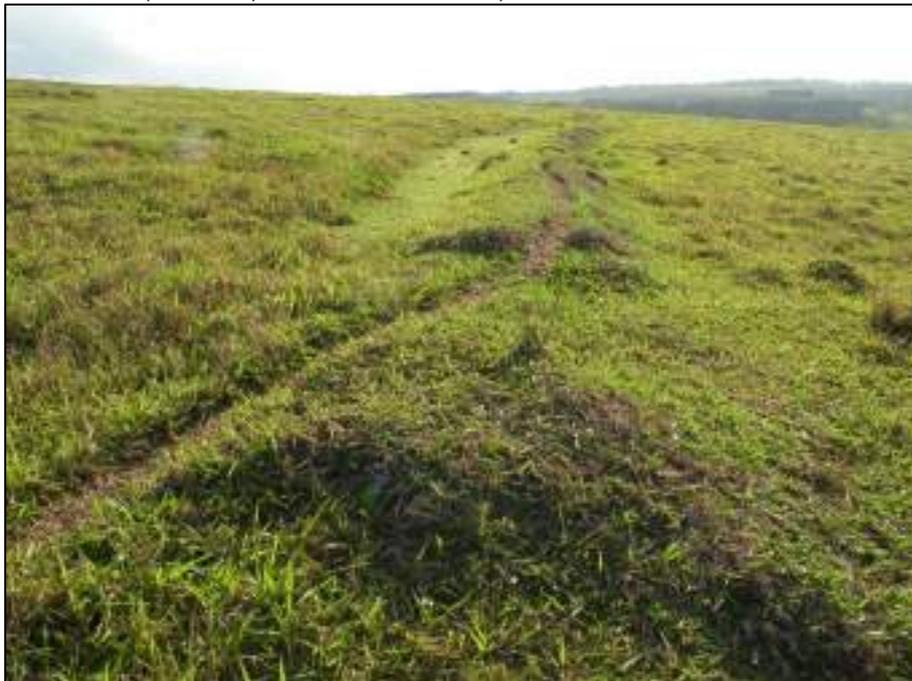
Figura 63 – Área de pastagem com conservação do solo (curvas de nível). (Ponto GA-72. Coordenadas UTM 22S(WGS 84): 642.945/7.543.845).

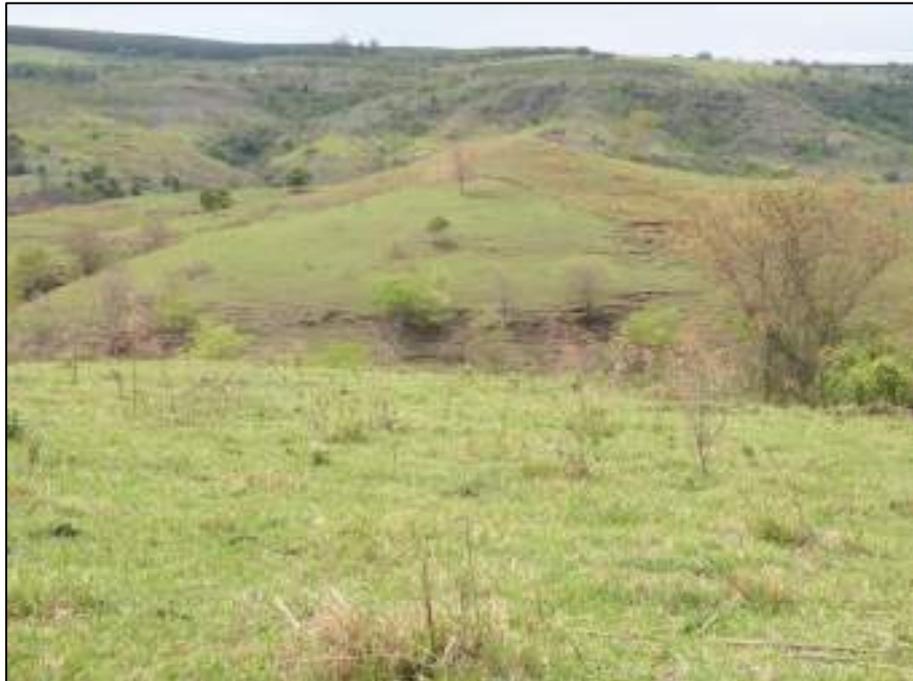
Figura 64 – Área de pastagem sem conservação do solo (Ponto GA-05. Coordenadas UTM 22S(WGS 84): 641.268/7.546.016).

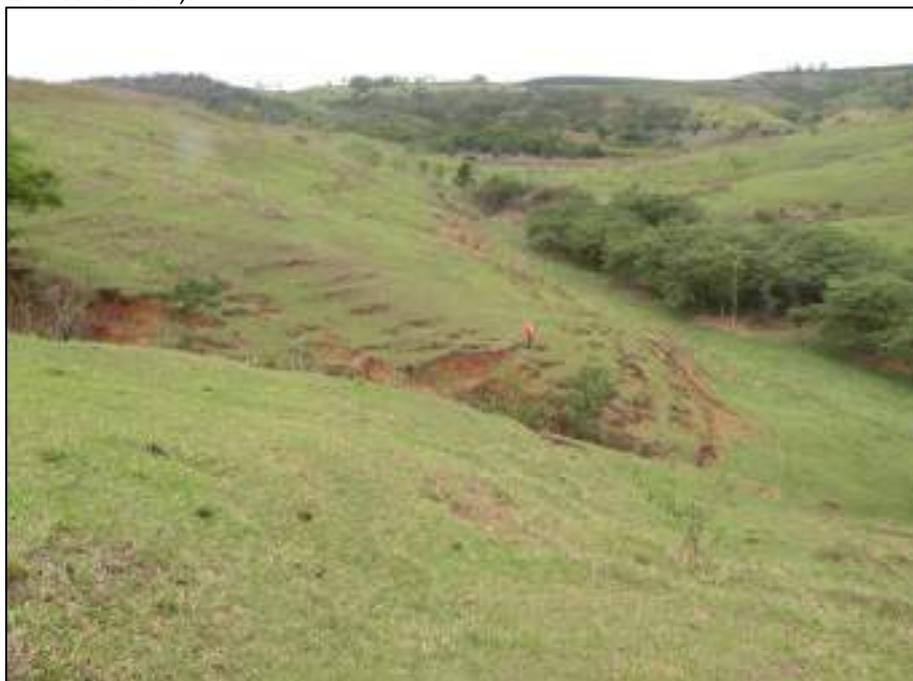
Figura 65 – Área de pastagem sem conservação do solo com formação de erosões na encosta, pelo pisoteio do gado. (Ponto GA-05. Coordenadas UTM 22S(WGS 84): 641.268/7.546.016).

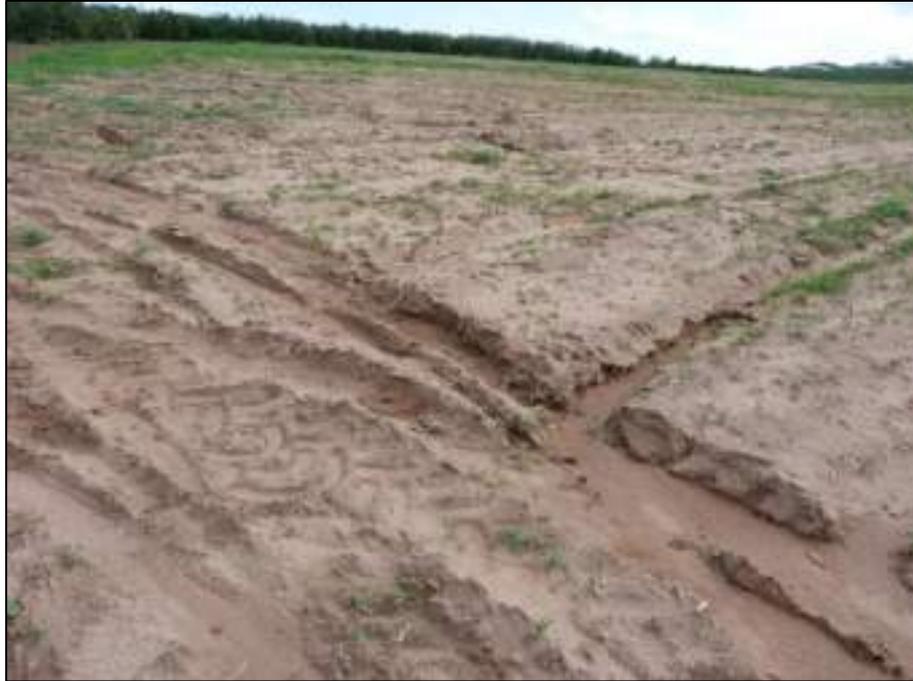
Figura 70 – Área com solo exposto, intenso processo de erosão laminar e linear e consequentemente o transporte de sedimentos para drenagens. (Ponto GA-34. Coordenadas UTM 22S(WGS 84): 640 633/7.543.633).

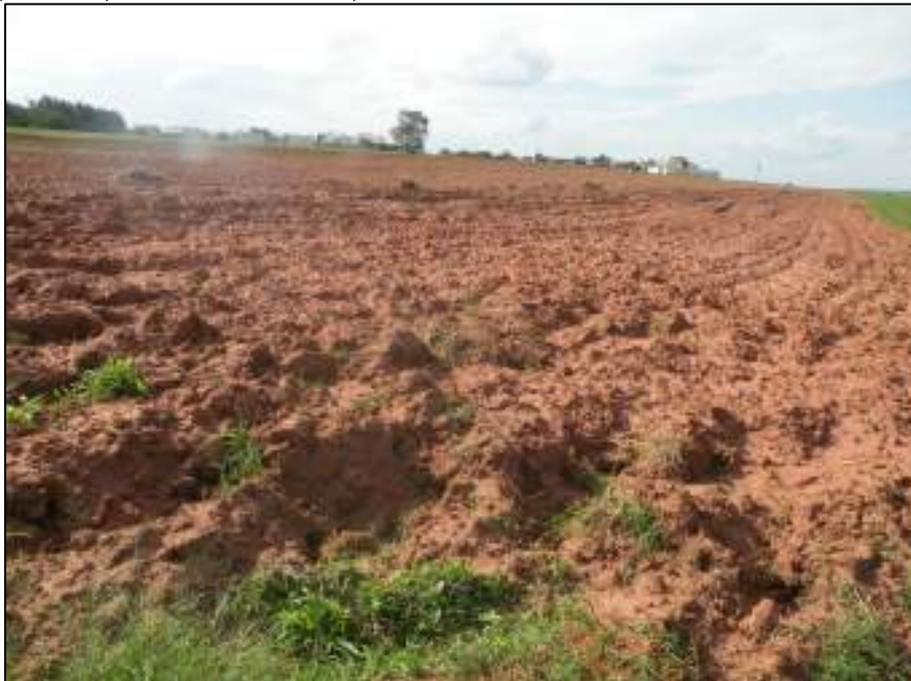
Figura 71 - Área com solo exposto, intenso processo de erosão laminar e linear e consequentemente o transporte de sedimentos para drenagens. (Ponto GA-36 Coordenadas UTM 22S(WGS 84): 639.905/7.543.334).

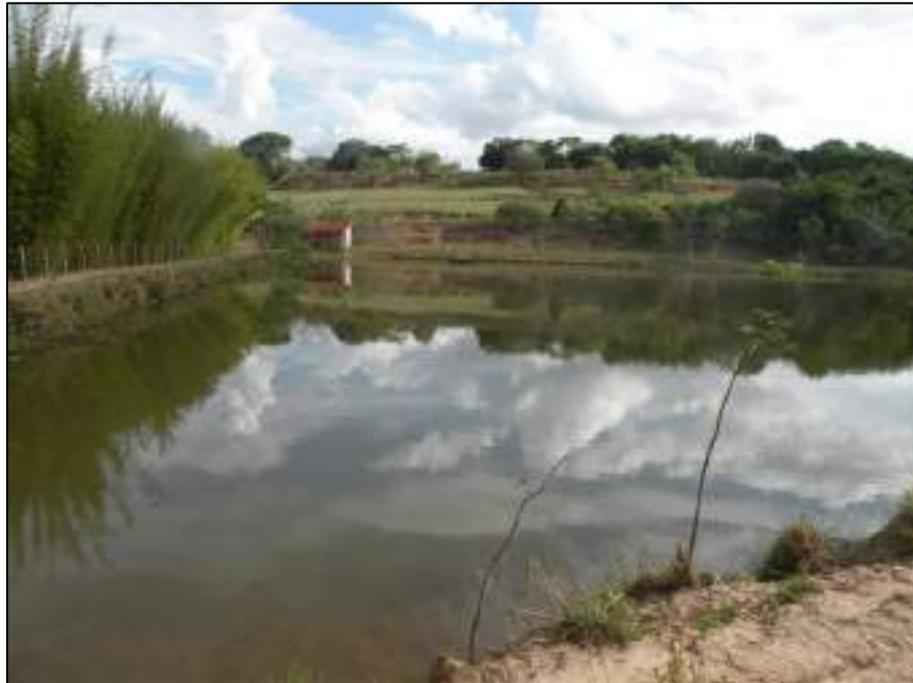
Figura 72 – Barramento na cabeceira do córrego da cascata. Fazenda Esmeralda (Ponto GA-55. Coordenadas UTM 22S(WGS 84): 640.975/7.544.913)

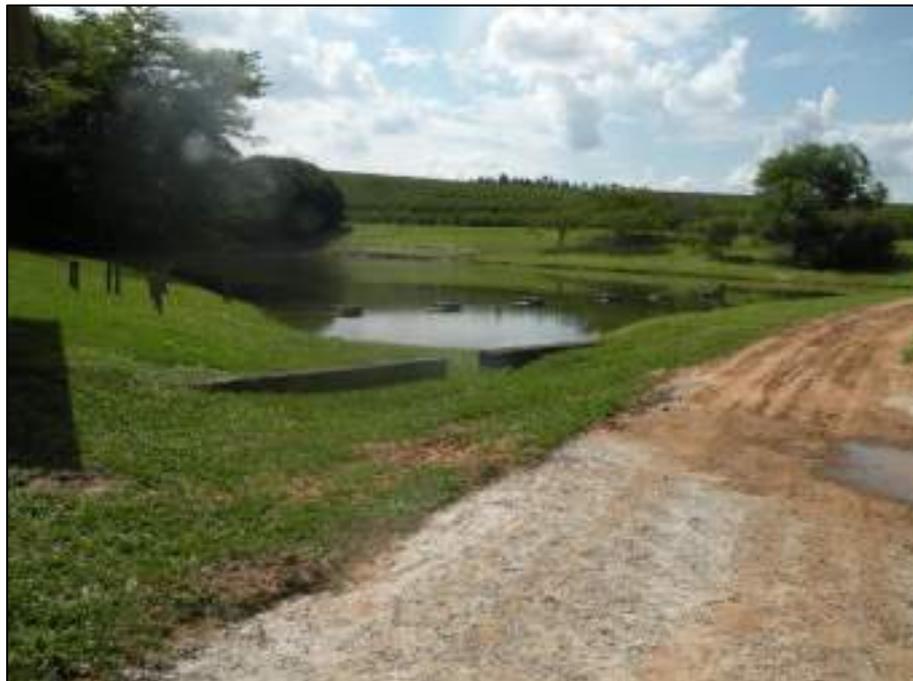
Figura 73 – Barramento na cabeceira do córrego da cascata. Fazenda do Gilzepe (Ponto GA-32. Coordenadas UTM 22S(WGS 84): 641.251/7.543.256)

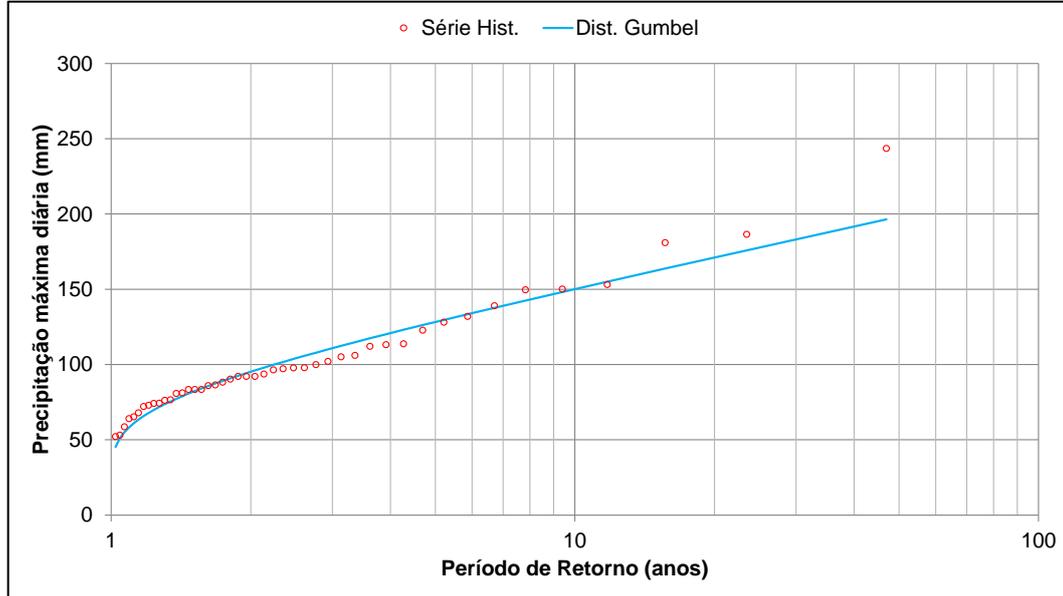
A **Figura 86** apresenta o ajuste estatístico dos pontos da série histórica com os valores previstos pela distribuição de probabilidade de Gumbel.

Figura 86 - Ajuste da série histórica do posto D6-092 à distribuição probabilística de Gumbel.

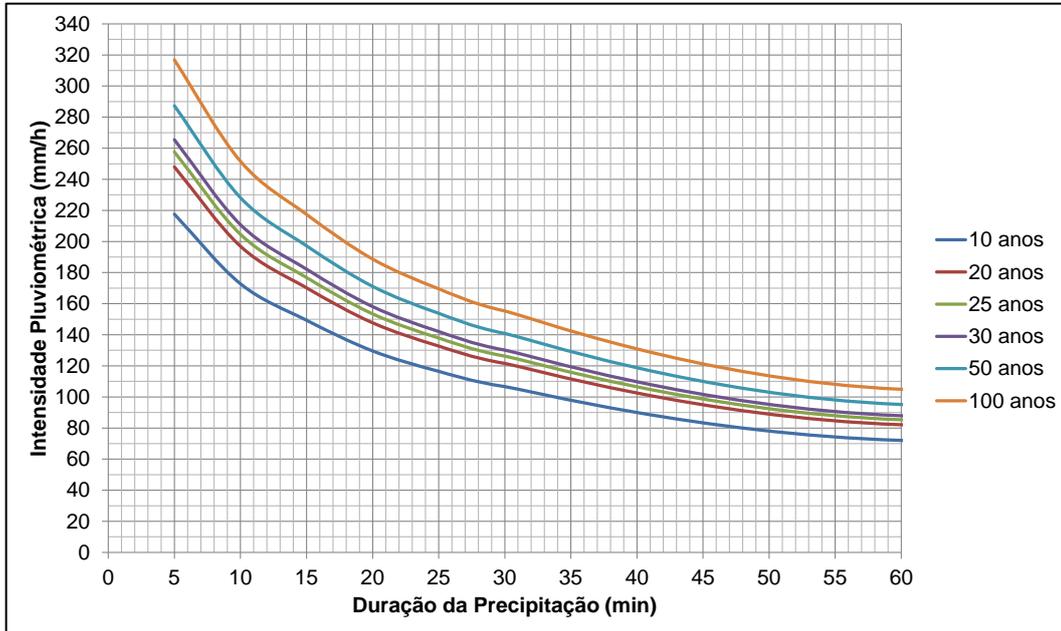
Figura 87 - Curvas I-D-F obtidas da série histórica do posto D6-092, para durações de até 60 min.

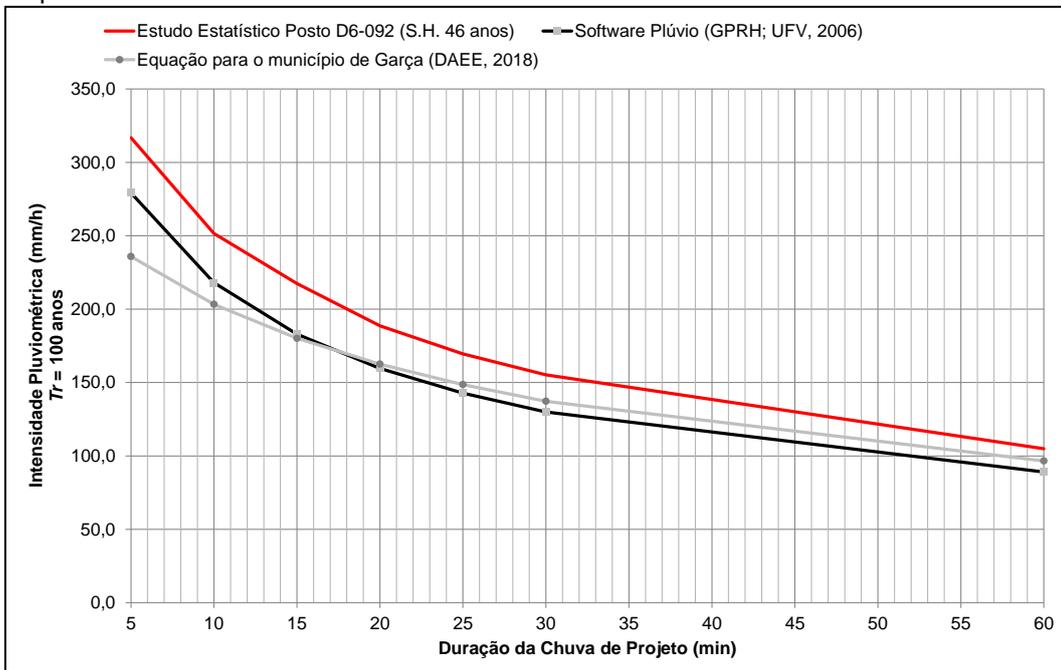
Figura 88 - Comparação das intensidades pluviométricas para o município de Garça ($Tr = 100$ anos) obtidas por diversos métodos.

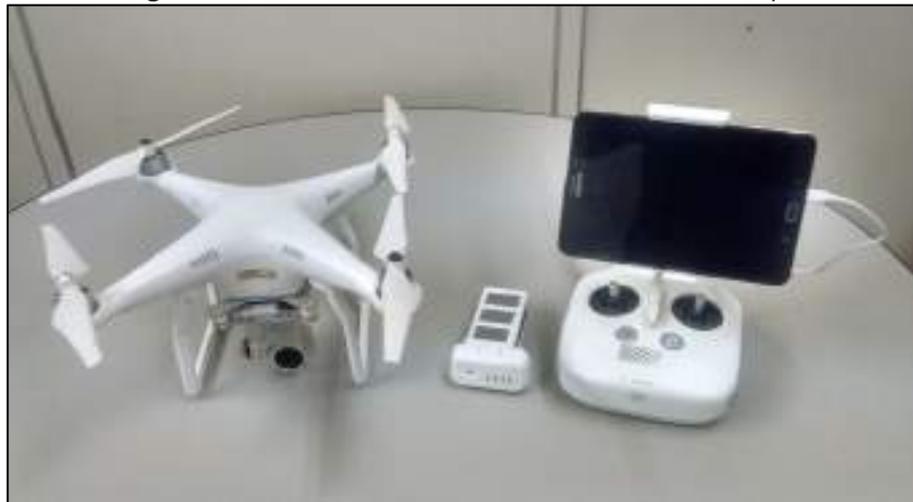
Visando obter informações gerais da área de estudo, abrangendo os processos erosivos e seus entornos, a geologia, geomorfologia, uso e ocupação, vegetação, drenagens foi realizado, na bacia hidrográfica do Córrego da Cascata, sobrevoos com drone de pequeno porte com quatro hélices, uma câmera fotográfica convencional RGB de 16 MP e sistema de orientação por GPS (**Figura 94**), devidamente cadastrado na Agência Nacional de Aviação Civil (Anac) e homologado na Agência Nacional de Telecomunicações (Anatel).

Figura 94 - Drone utilizado nos levantamentos de campo.

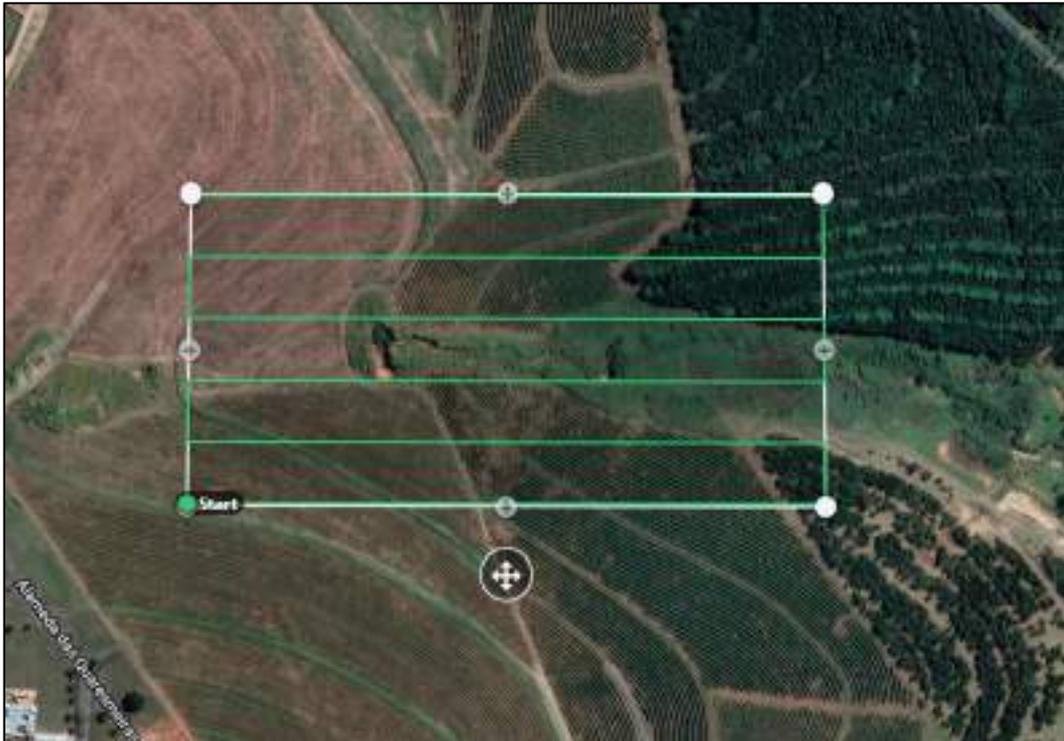
Figura 95 – Representação do plano de voo usado no levantamento aerofotogramétrico. As linhas em verde correspondem ao percurso feito pelo drone.

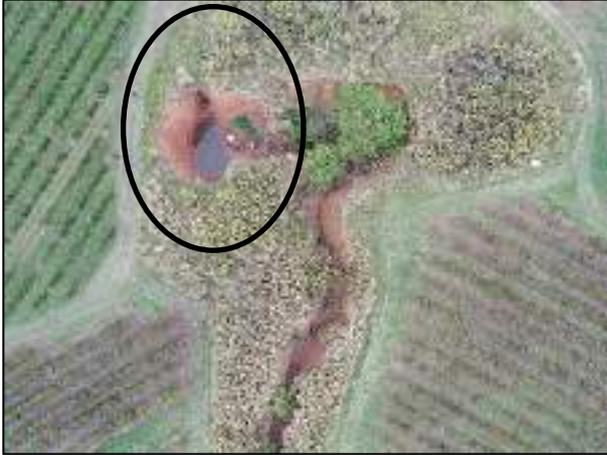
O Drone foi utilizado nos levantamentos do meio físico da bacia com a missão de levantar dados (geologia, geomorfologia, uso e ocupação, drenagens, vegetação, processos erosivos, edificações, etc) em locais de difícil acesso e apresentar uma visão aérea da bacia e seu estado de conservação. A seguir será apresentado algumas figuras com as imagens produzidas pelo drone e suas considerações. Uma das vantagens do uso do drone em mapeamento de processos erosivos, é que podemos observar o avanço desses processos no decorrer do tempo, com pode ser visto nas **Figura 96** a **Figura 97**, onde mostram a evolução da erosão entre 07/10/2021 e 10/02/2022.

Figura 96 – Imagem de 07/10/2021.

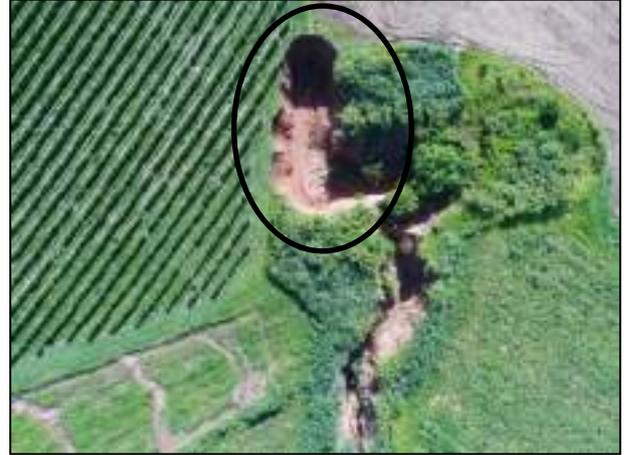
Figura 97 – Imagem de 10/02/2022.

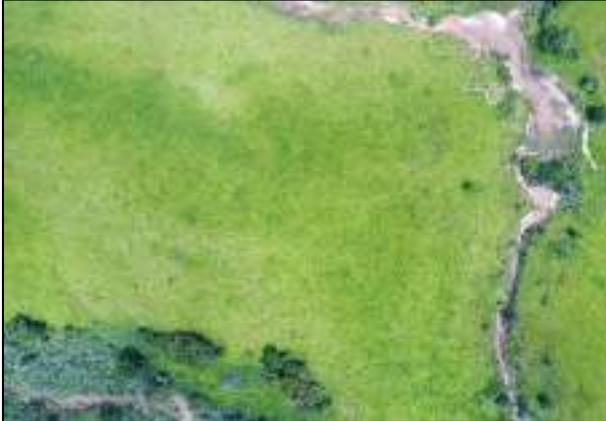
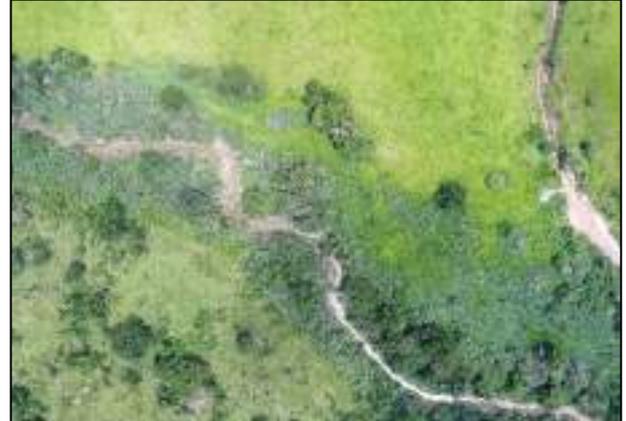
Figura 100 – Depósitos de assoreamento.

Figura 101 – Depósitos de assoreamento.

Essa ferramenta também foi utilizada nesse estudo no mapeamento de nascentes (**Figura 98****Figura 99**), manchas de assoreamento ao longo das drenagens (**Figura 100** e **Figura 101**), mapeamento de mata ciliar ao longo da drenagem (**Figura 102** e **Figura 103**), mapeamento de processos erosivos (**Figura 104** a

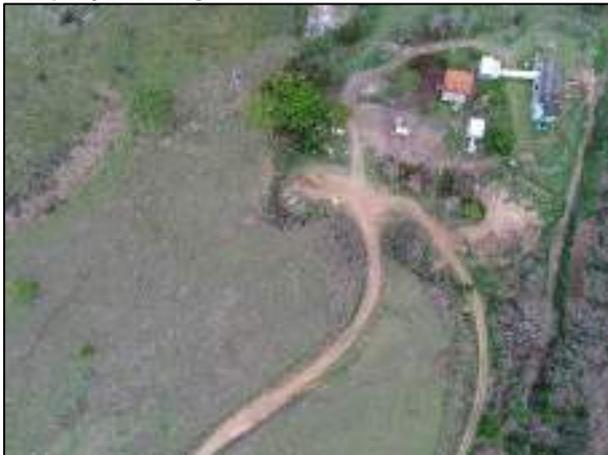
Figura 102 – Ausência de mata ciliar no rio, próximo à captação de água B1.

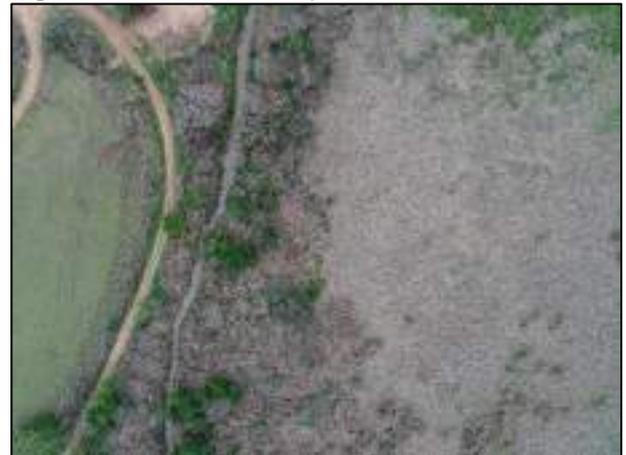
Figura 103 – Idem, vista para montante.

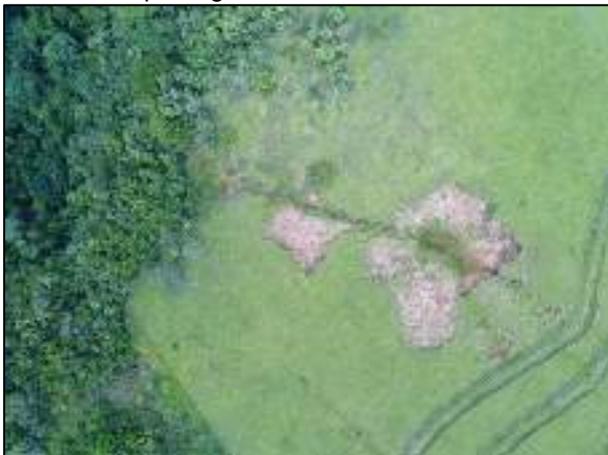
Figura 104 – Mapeamento de processos erosivos em área de pastagem.

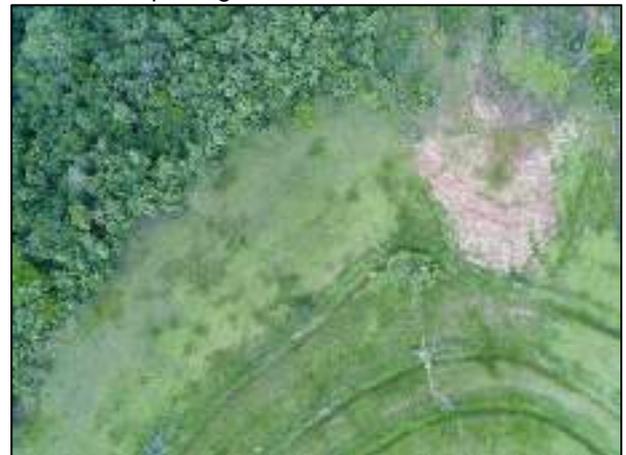
Figura 105 – Mapeamento de processos erosivos em área de pastagem.

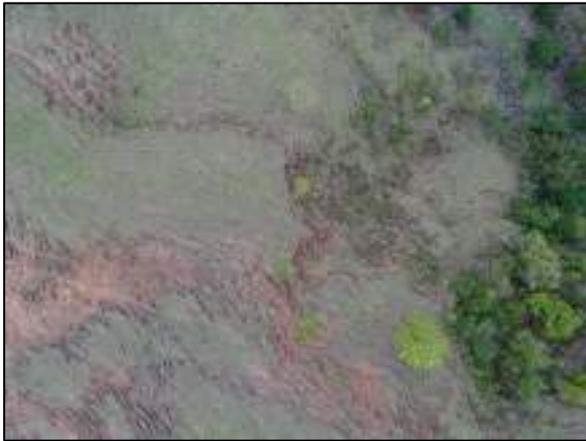
Figura 106 – Mapeamento de processos erosivos, pisoteio de gado.

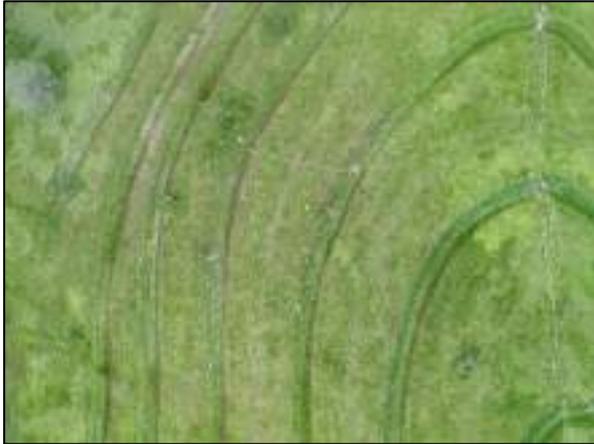
Figura 112 – Mapeamento de uso e ocupação do solo (Pastagem com curvas de nível).
