RELATÓRIO TÉCNICO
166 386-205
SDE
26 de maio de 2022

**PREVENÇÃO E CONTROLE DOS PROCESSOS EROSIVOS
NA BACIA HIDROGRÁFICA DO CÓRREGO DA
CASCATA, GARÇA, SP**

Relatório Final

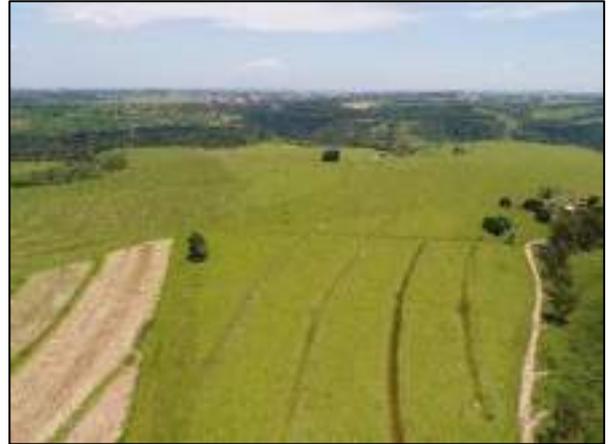
Figura 113 – Mapeamento de uso e ocupação do solo (Pastagem com curvas de nível).

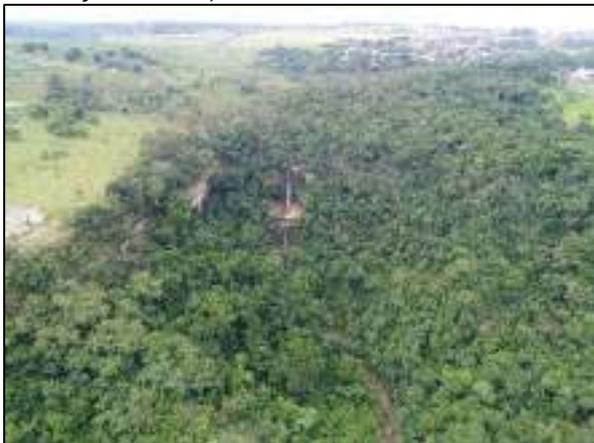
Figura 116 – Mapeamento da geologia (Arenitos da Formação Marília).

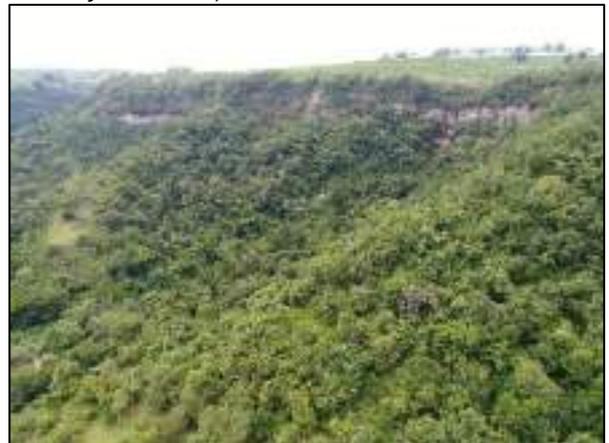
Figura 117 – Mapeamento da geologia (Arenitos da Formação Marília).

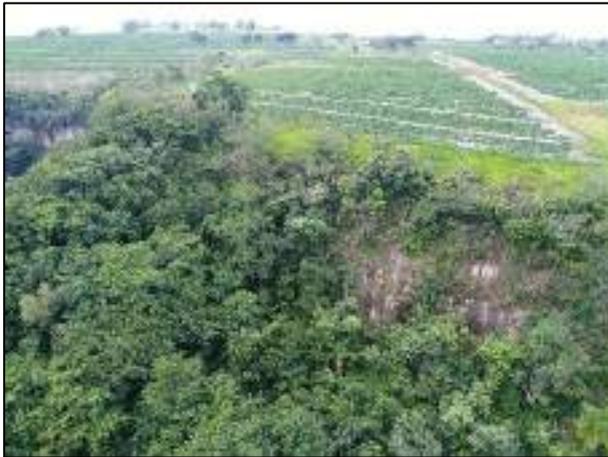
Figura 118 – Mapeamento das feições geomorfológicas (Relevo escapado).

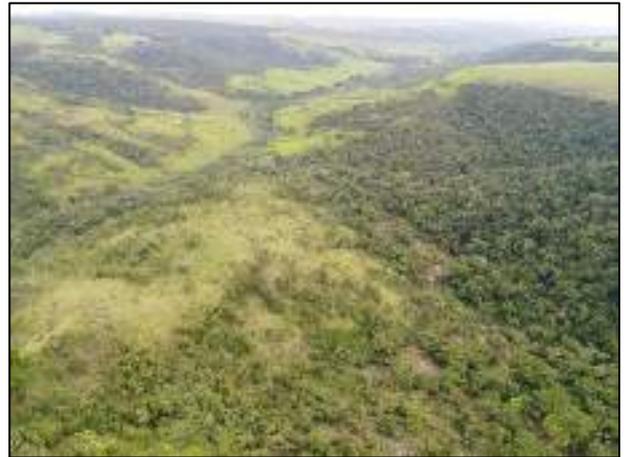
Figura 119 – Mapeamento das feições geomorfológicas (Relevo de morrotes alongados).

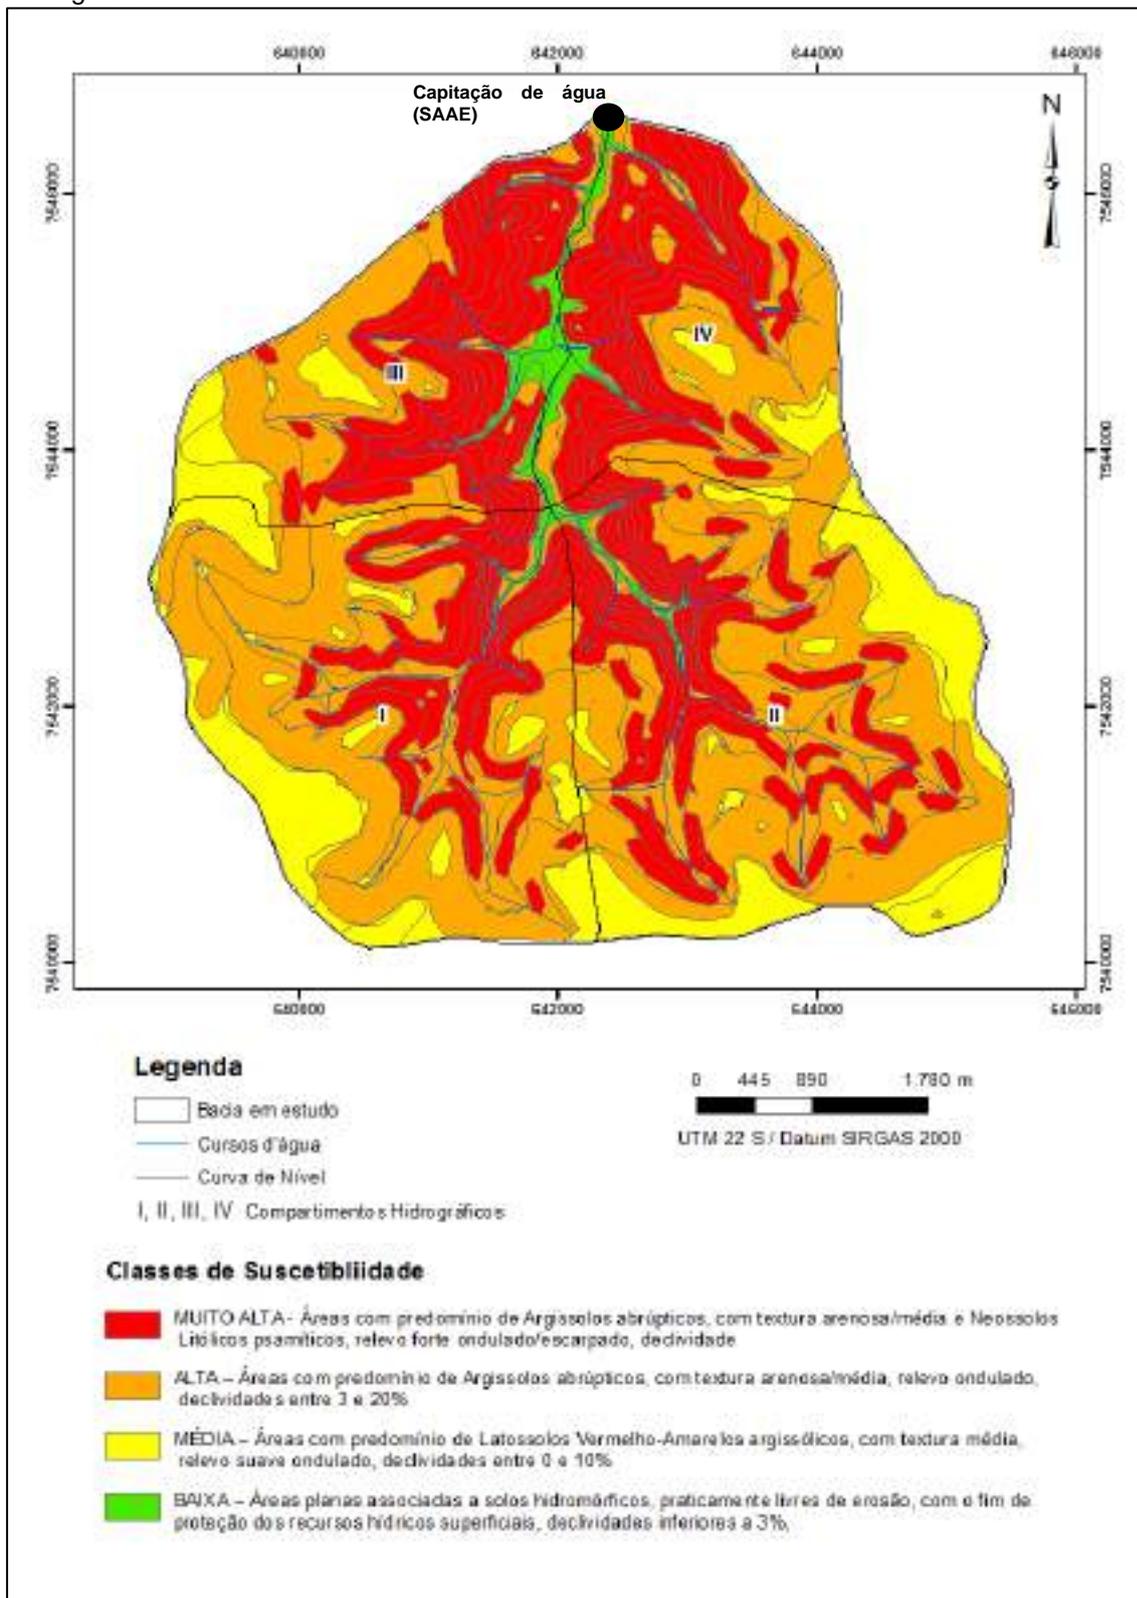
Figura 120 - Mapa das classes de suscetibilidade à erosão da bacia hidrográfica da captação de água do Córrego da Cascata.

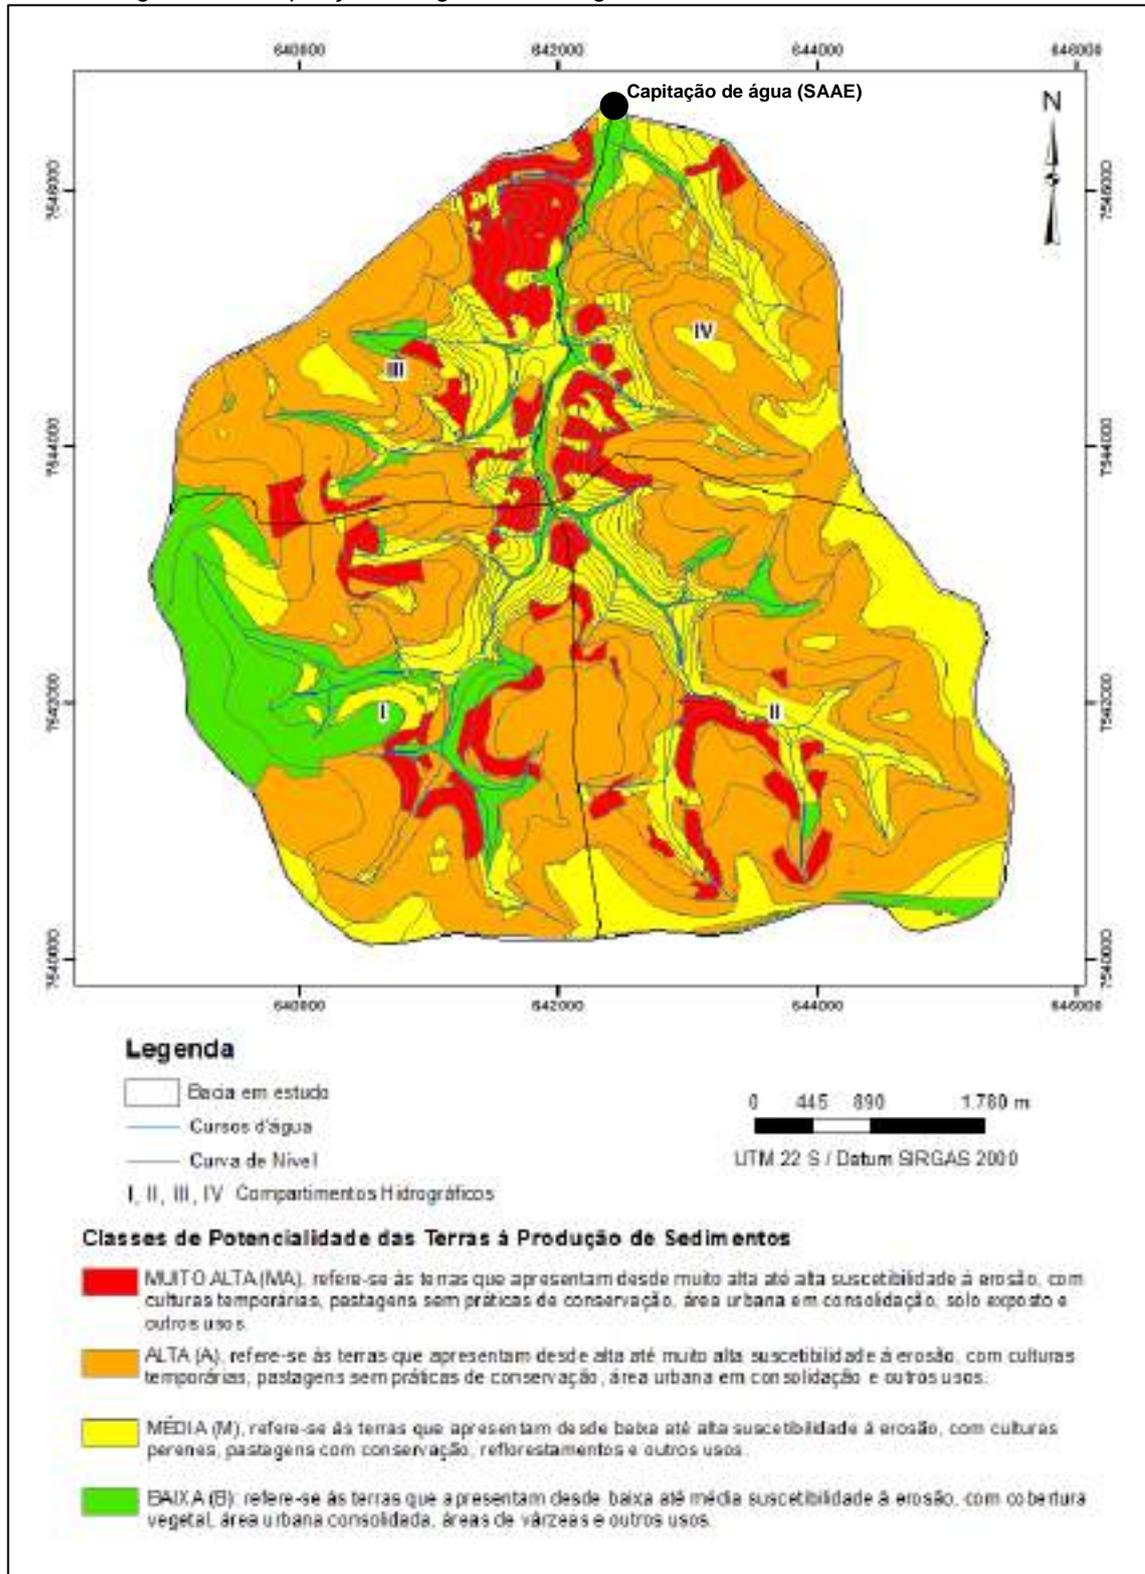
Figura 122 - Mapa das Classes de potencialidade das terras a produção de sedimentos da bacia hidrográfica da captação de água do Córrego da Cascata.

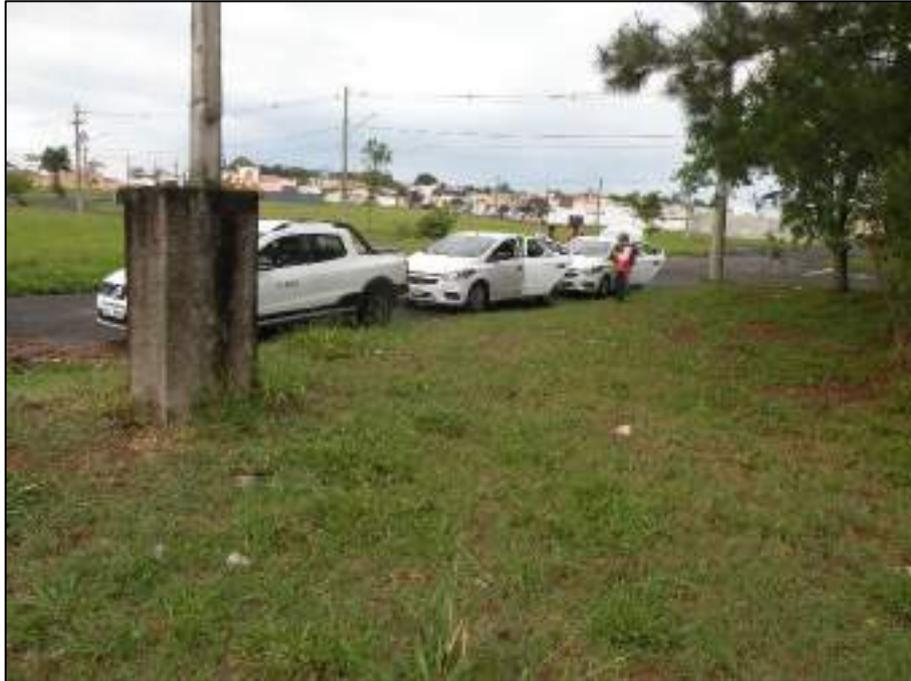
Figura 124 - Classe de baixa a média potencialidade à produção de sedimentos. Área urbana consolidada em relevo plano (GA-01. Coordenadas: 639.519/7.544.175).

Refere-se às terras de baixa e média suscetibilidade à erosão, cultivadas em regime de sequeiro com culturas perenes, cobertura vegetal, reflorestamento, pastagens com conservação do solo, área urbana consolidada e outros usos; apesar do baixo potencial de risco à erosão e produção de sedimentos, pode oferecer sérias restrições à ocupação urbana, principalmente em relação a setores da classe baixa em áreas de várzeas; as áreas de declividade 0 % a 3 %, em topos mais amplos, são as que apresentam melhor aptidão para a ocupação urbana e rural, não exigindo restrições ou especificações, sendo necessárias apenas práticas de controle de erosão na concepção de projetos de novos loteamentos e procedimentos adequados de implantação e conservação do solo. As terras com Baixa e Média potencialidade estão distribuídas por toda bacia, predominando nos compartimentos hidrográficos IV e I, conforme mostra a **Figura 124**.

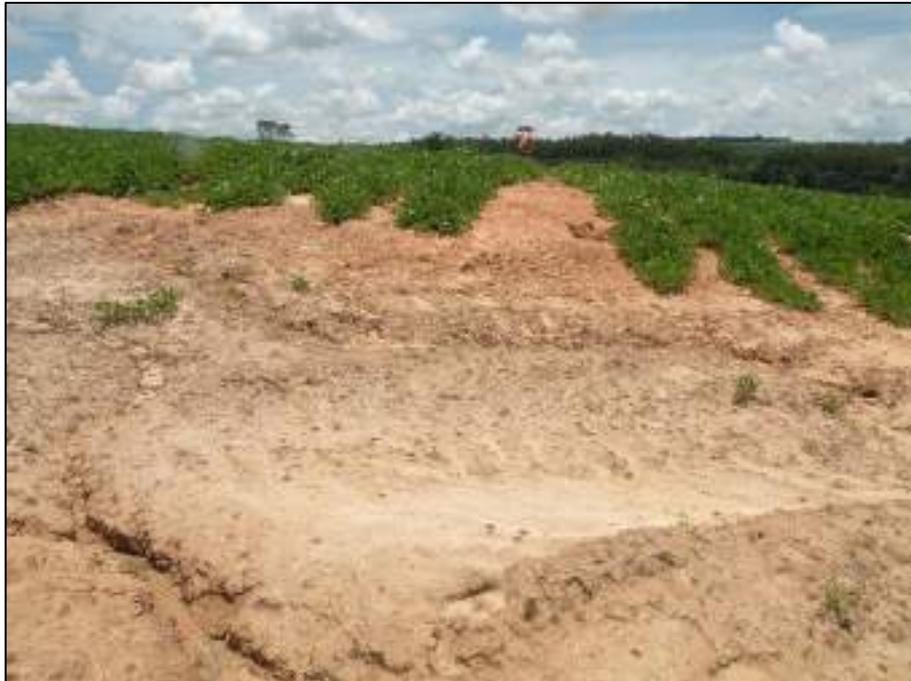
Figura 125 - Classe de alta potencialidade à produção de sedimentos. Cultura temporária (amendoim) em solos com gradiente textural abrupto (Argissolos abruptos) em áreas de alta suscetibilidade (GA-95. Coordenadas: 642.156/7.542.851).

Essa classe está relacionada com as áreas que apresentam desde muito alta até alta suscetibilidade natural aos processos erosivos, sendo cultivadas com culturas temporárias, pastagens sem práticas de conservação, área urbana em consolidação e outros usos. As terras com alta potencialidade estão distribuídas por toda bacia, predominando no compartimento hidrográfico III, conforme mostra a **Figura 125**.

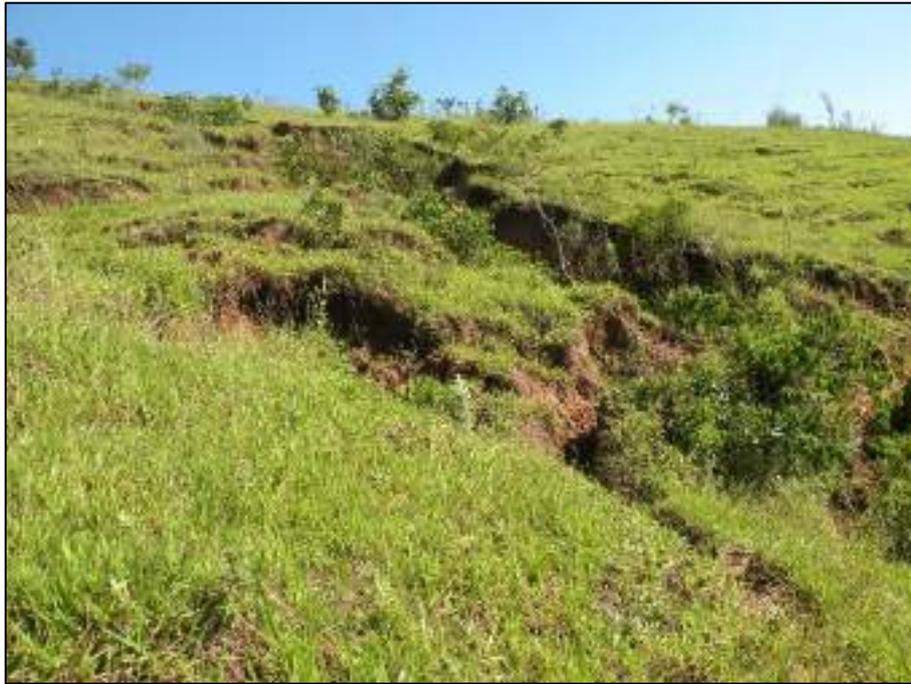
Figura 126 - Classe de muito alta potencialidade à produção de sedimentos. Área de pastagem sem práticas conservacionistas em cabeceira de drenagem com Argissolos abruptos pouco profundos em declives acentuados (Ponto GA-76. Coordenadas: 641.559/7.546.168).

alta e muito alta potencialidade à produção de sedimentos, principalmente naquelas onde há exposição de solos com gradiente textural abruptos (Argissolos abruptos). As **Figura 126 e Figura 127** ilustram essa classe.

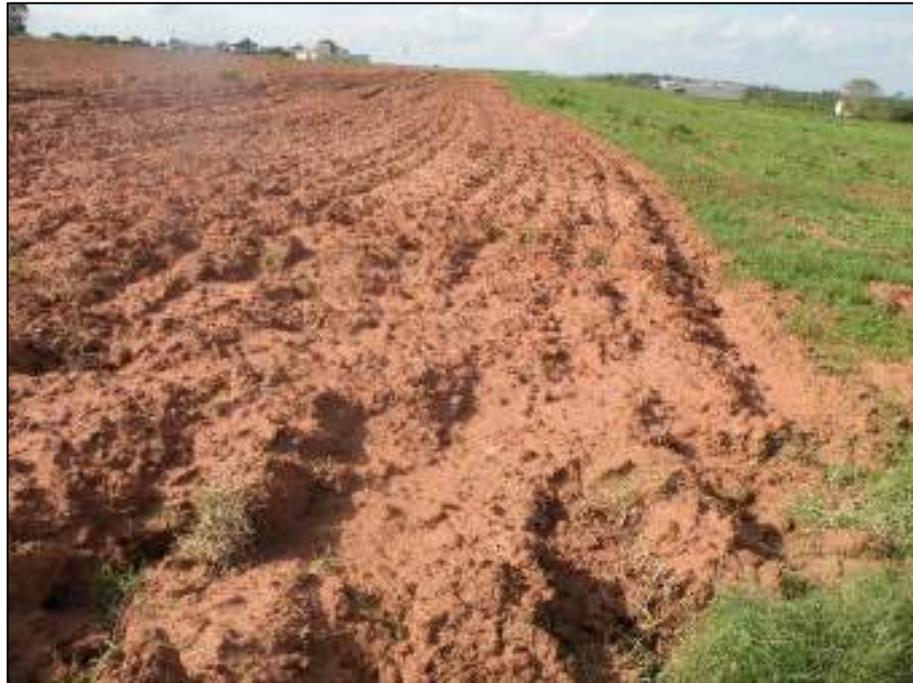
Figura 127 - Classe de muito alta Potencialidade à Produção de Sedimentos. Área de solo exposto em Argissolos abruptos. (Ponto GA-36. Coordenadas: 639.905/7.543.334).

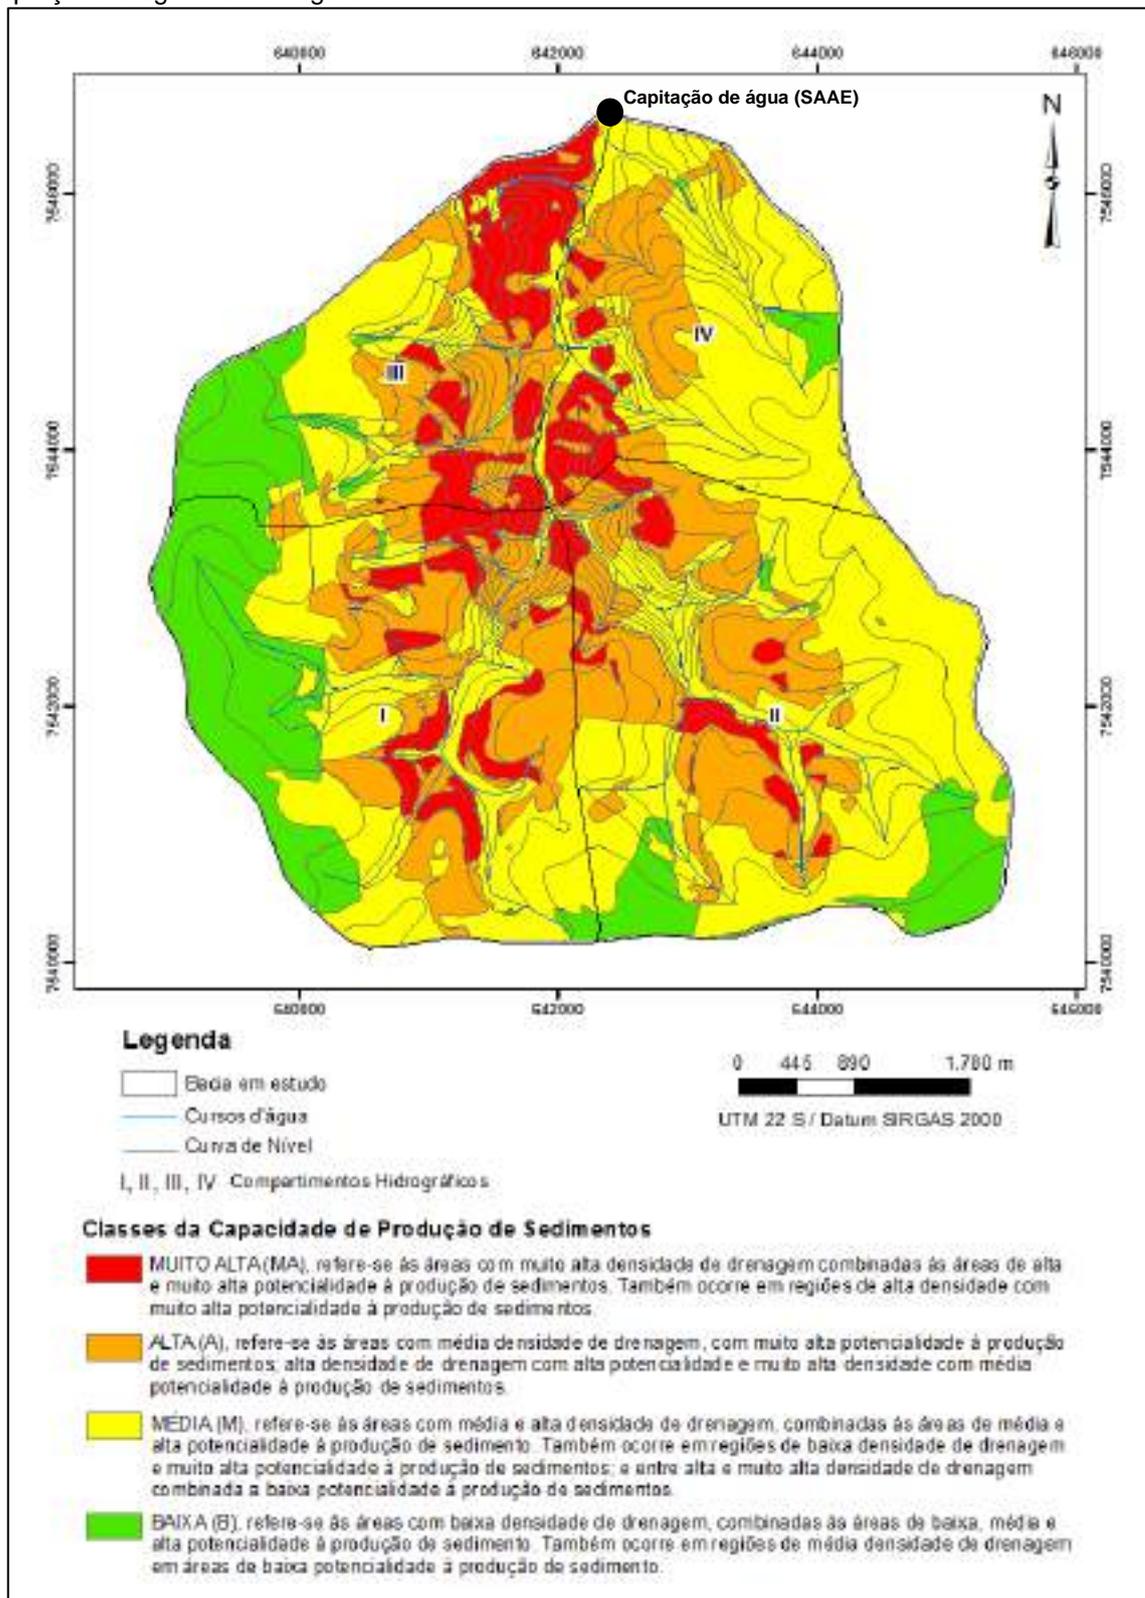
Figura 130 - Mapa das classes de capacidade das terras a produção de sedimentos da bacia hidrográfica da captação de água do Córrego da Cascata

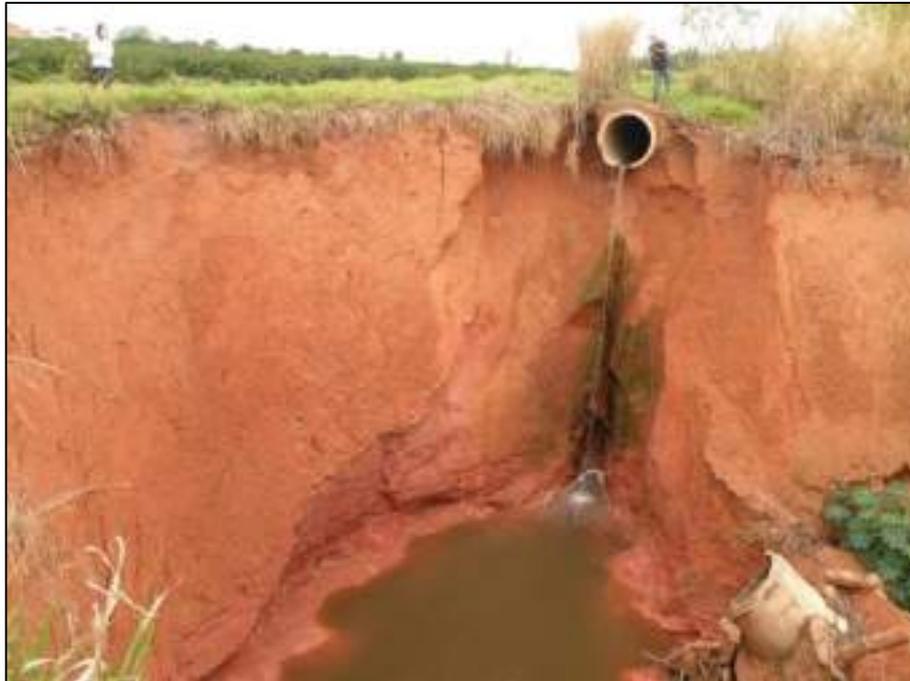
Figura 132 - Processo erosivo desencadeado pelo lançamento das águas pluviais da rede de microdrenagem diretamente na cabeceira de drenagem, sem a presença de obras de dissipadores de energia.

O primeiro fator é o lançamento das águas pluviais no sistema de microdrenagem diretamente na cabeceira de drenagem, sem a presença de obras de dissipadores de energia. Além do aporte das águas vindas da rede de drenagem, deve-se considerar a grande quantidade de águas pluviais superficiais lançadas no mesmo local, oriundas da área urbana, que não apresenta bueiros e bocas de lobo para captar essas águas para o sistema de drenagem e a deficiência de captação do sistema de microdrenagem das águas pluviais. A **Figura 132** ilustra essa situação.

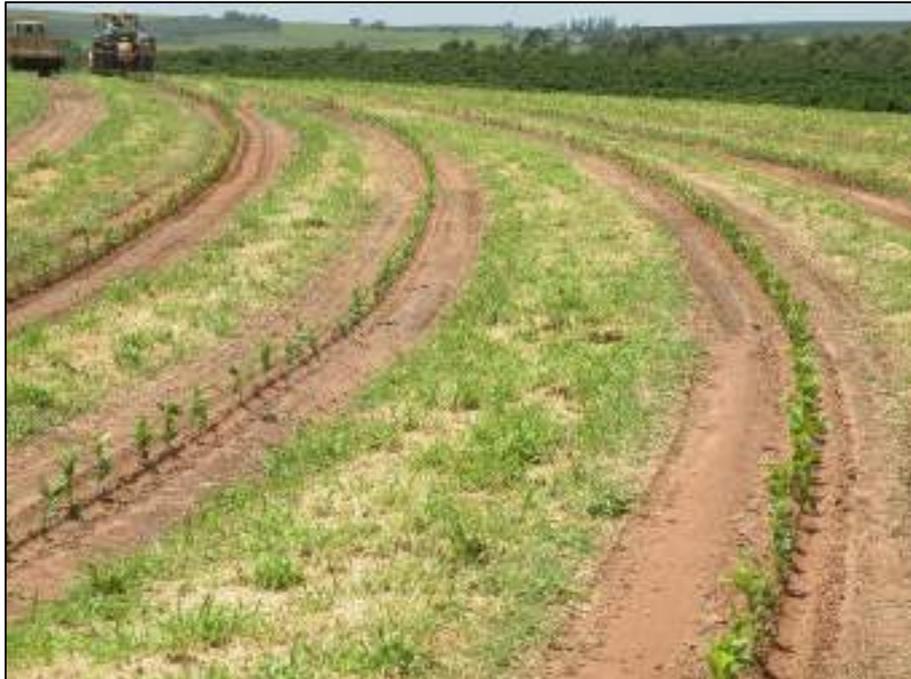
Figura 137 – Cultura perene (café) recém-plantada com pouca cobertura do solo. (Ponto GA-104. Coordenadas UTM: 640.413 / 7.542.827, 22K, WGS 84)

Para culturas perenes e agroflorestais, normalmente os maiores problemas de erosão ocorrem nos primeiros anos de implantação quando as espécies arbustivas ou arbóreas se apresentam pouco desenvolvidas e assim produzem uma cobertura do solo insuficiente, como pode ser observado na **Figura 137**. Nesse caso, as técnicas mais

recomendadas são o cultivo em nível, a construção de terraços e o plantio de leguminosas, como adubos verdes, intercaladas com as espécies comerciais.

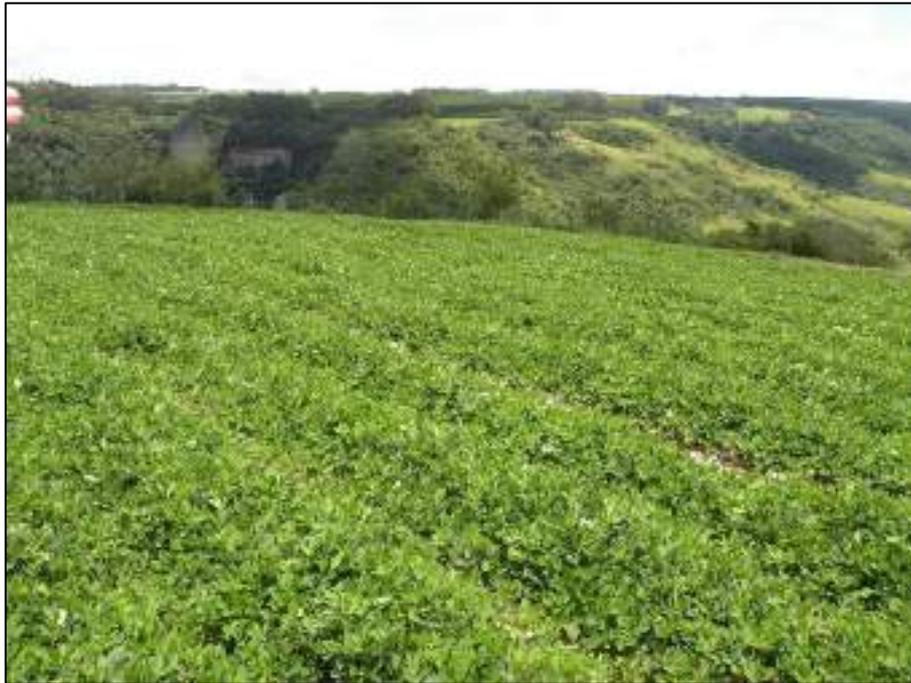
Figura 138 – Área agrícola cultivada com espécies de ciclo curto (amendoim), com plantio em nível. (Ponto GA-95. Coordenadas UTM: 642.156 / 7.542.851, 22K, WGS 84).

No caso de áreas agrícolas cultivadas com espécies de ciclo curto (culturas temporárias) que exigem constante preparo do solo, as práticas conservacionistas mais recomendadas são o plantio direto na palha, plantio em nível e a construção de terraços (**Figura 138**).

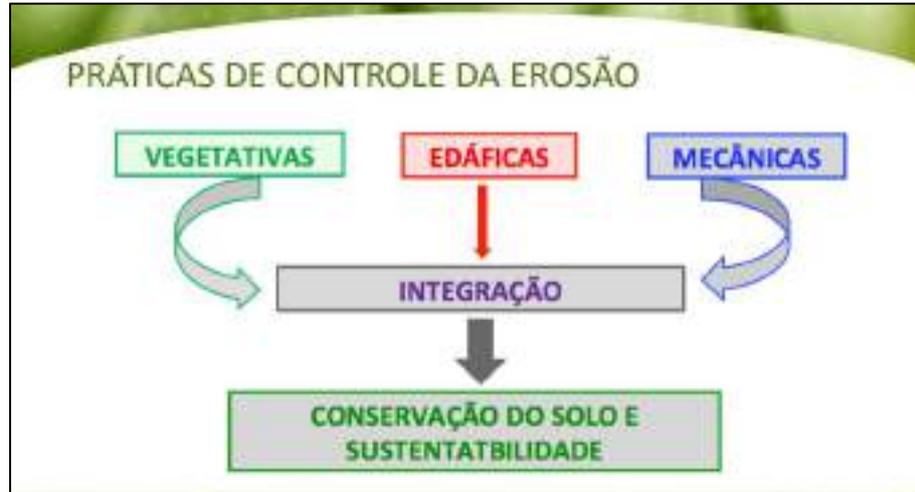
Figura 139 – Práticas de controle da erosão.

Segundo Bertoni & Lombardi (1990) todas as técnicas utilizadas para aumentar a resistência do solo ou diminuir as forças do processo erosivo denominam se práticas conservacionistas. As práticas conservacionistas podem ser divididas em: edáficas, vegetativas e mecânicas, conforme se utilizem modificações nos sistemas de cultivo, na vegetação, ou se recorra à construção de estruturas de terra para a contenção do escoamento superficial, respectivamente. Cada uma dessas práticas resolve apenas parcialmente o problema e, para que a solução seja realmente eficiente, elas devem ser aplicadas simultaneamente (**Figura 139**).

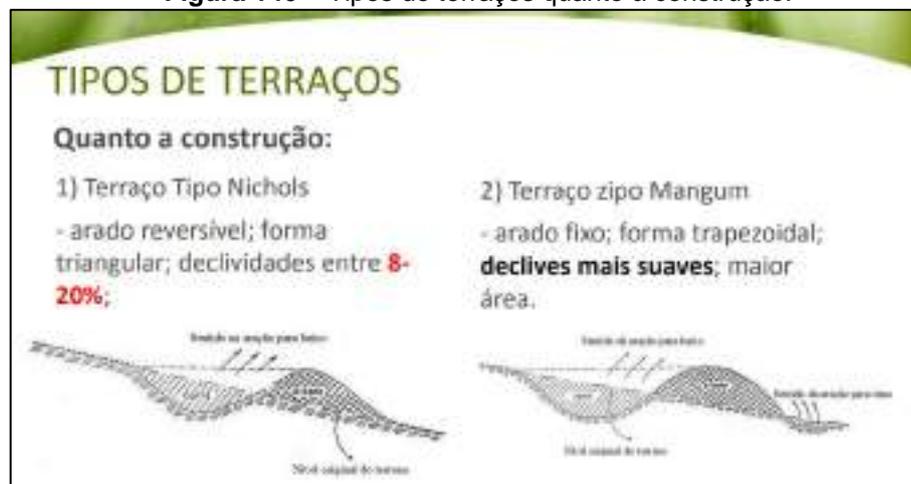
Figura 140 – Tipos de terraços quanto à construção.

As **Figura 140** a **Figura 142** ilustram os principais tipos de terraços. Sempre que houver possibilidade (condições técnicas), é preferível optar por terraços de base larga.

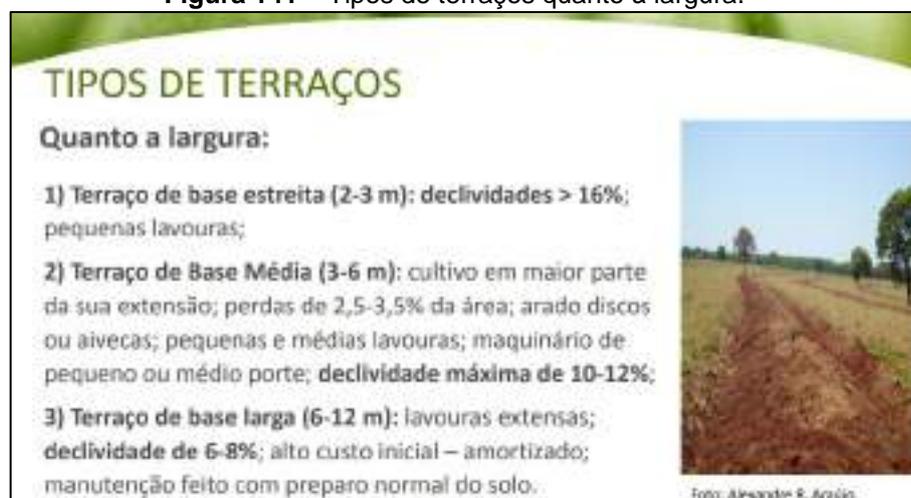
Figura 141 – Tipos de terraços quanto à largura.

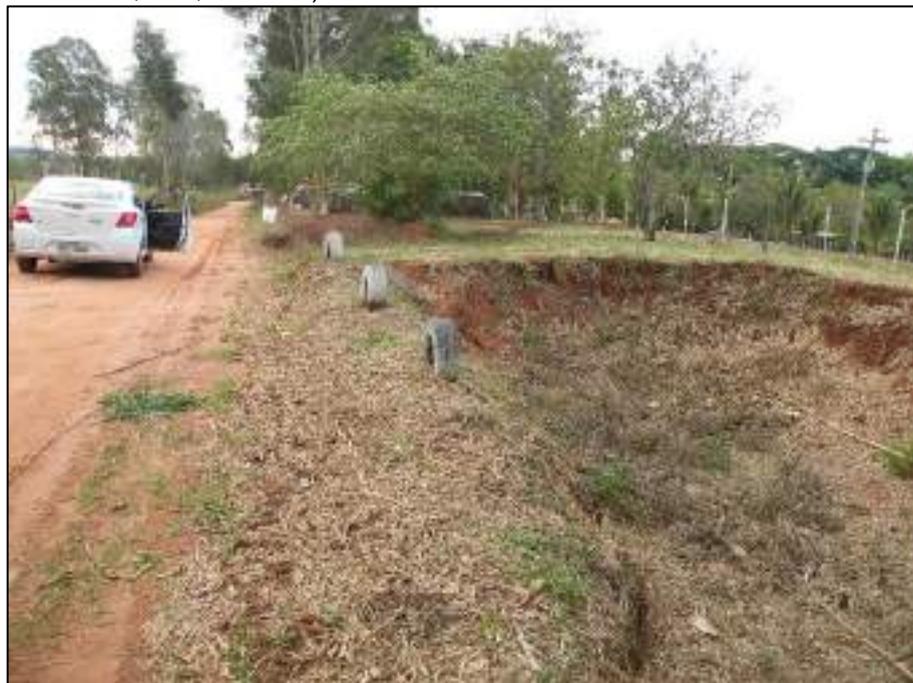
Figura 143 – Bacias de retenção na lateral da estrada vicinal. (Ponto GA-21. Coordenadas UTM: 642.274 / 7.541.105, 22K, WGS 84)

reservatórios que possuem a forma de bacia, construídos nos terrenos, ou seja, é uma área escavada que tem como principal função a contenção das enxurradas, por meio da coleta da água que escoar em excesso em propriedades rurais ou estradas vicinais e a recarga de água subterrânea (EMATER, 2005). As **Figura 143** e **Figura 144** ilustram bacias de retenção que ocorrem na área.

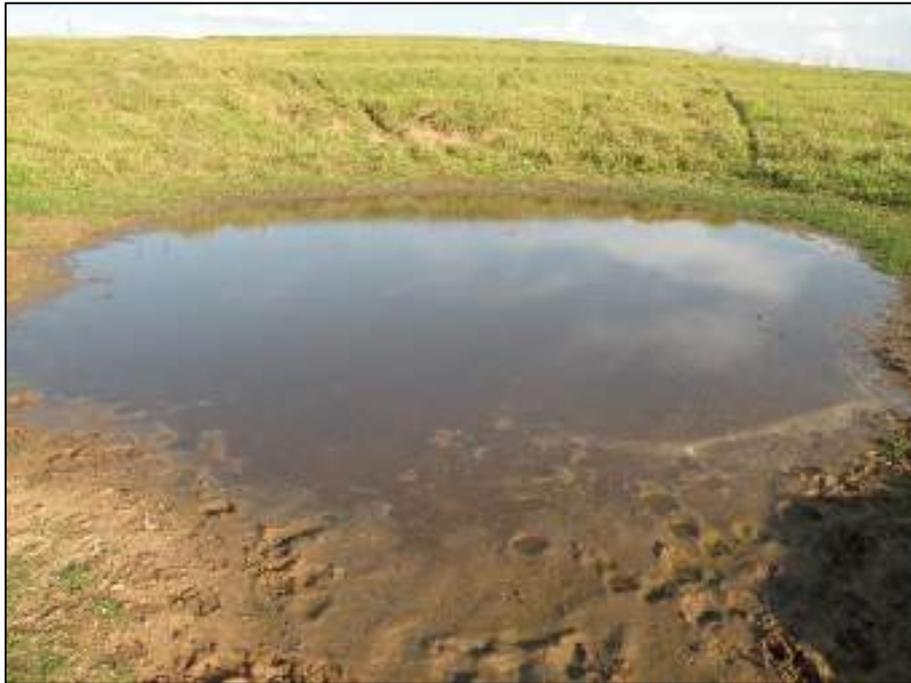
Figura 144 – Bacias de retenção em área de pastagem. (Ponto GA-72. Coordenadas UTM: 642.945 / 7.543.845, 22K, WGS 84)

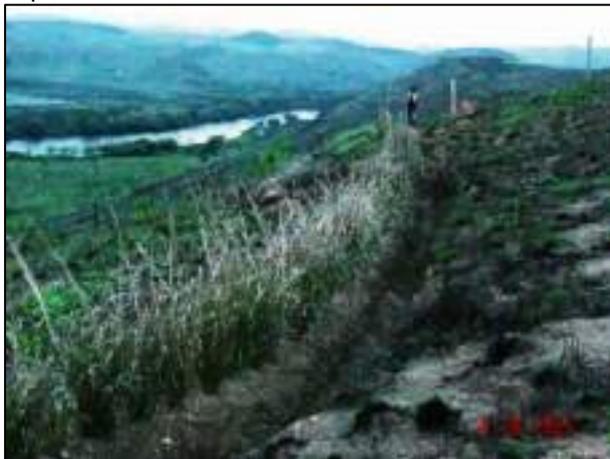
Figura 145 - Cordão em contorno vegetado com capim vetiver em área de encosta.

O capim vetiver pode ser usado como barreira viva formando um terraço natural atrás das cortinas do capim, evitando a degradação do solo, quebrando a intensidade do fluxo descendente das águas pluviais (**Figura 145** e **Figura 146**). O capim vetiver pode ser utilizado em várias situações, tais como: controle de erosão e sedimentos; proteção de margens de cursos d'água; e em taludes de aterro, mostrou-se eficiente e apresentaram baixos custos. Por se tratar de uma espécie não invasora, cujas características permitem a recomendação pelo Banco Mundial e pelos órgãos ambientais em todo o mundo, o capim vetiver pode ter seu uso nas técnicas de bioengenharia no controle de erosão do solo (PEREIRA, 2006b).

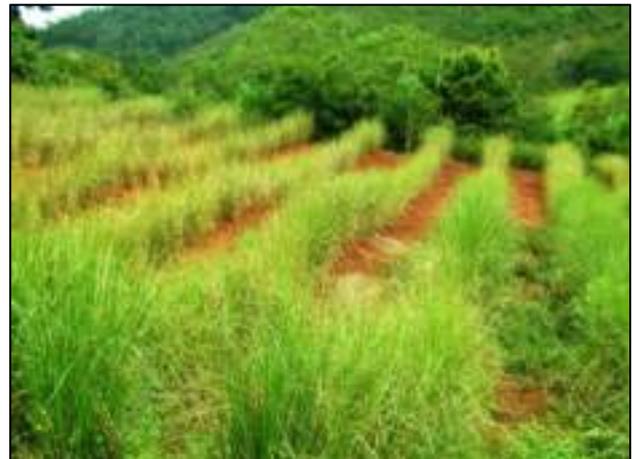
Figura 146 – Barreiras vivas com capim vetiver em área de encosta.

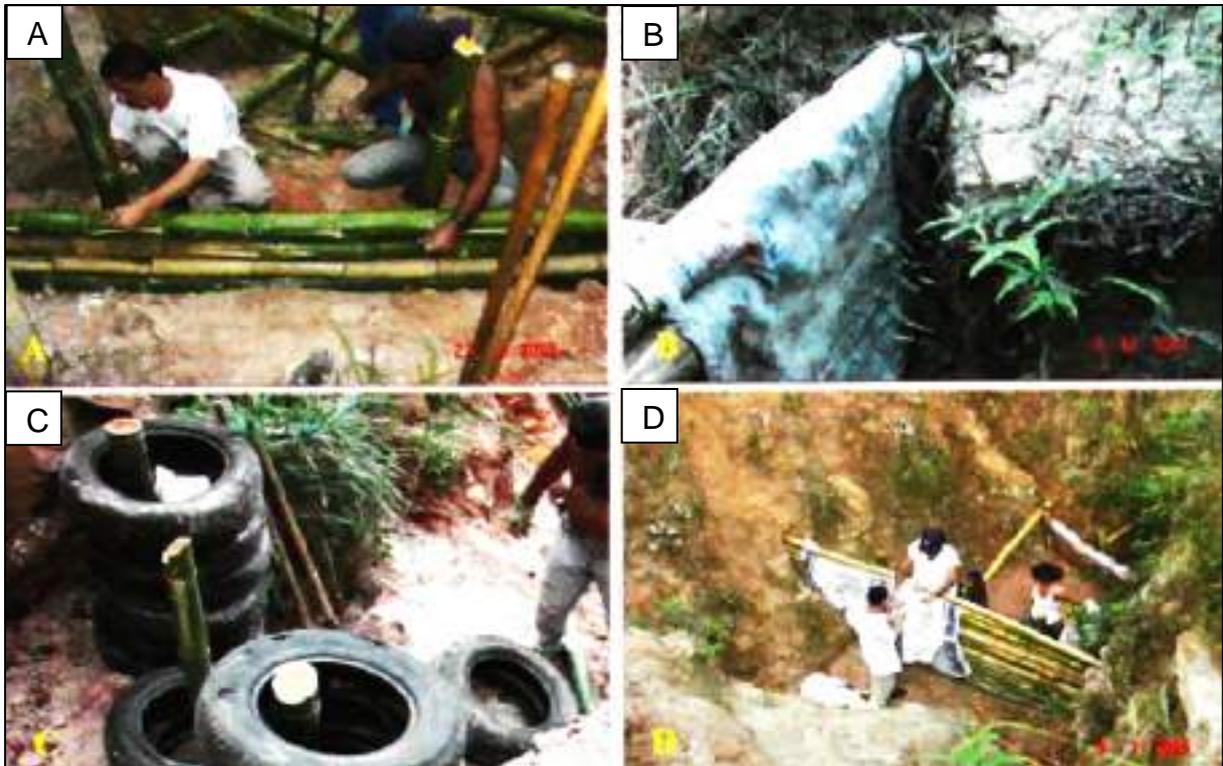
Figura 147 - (A) encaixe canaleta no leito da voçoroca e amarrio dos bambus; (B) Detalhe do encaixe dos bambus no talude lateral; (C) construção de paliçada utilizando pneus usados; (D) colocação de sacos de ráfia.

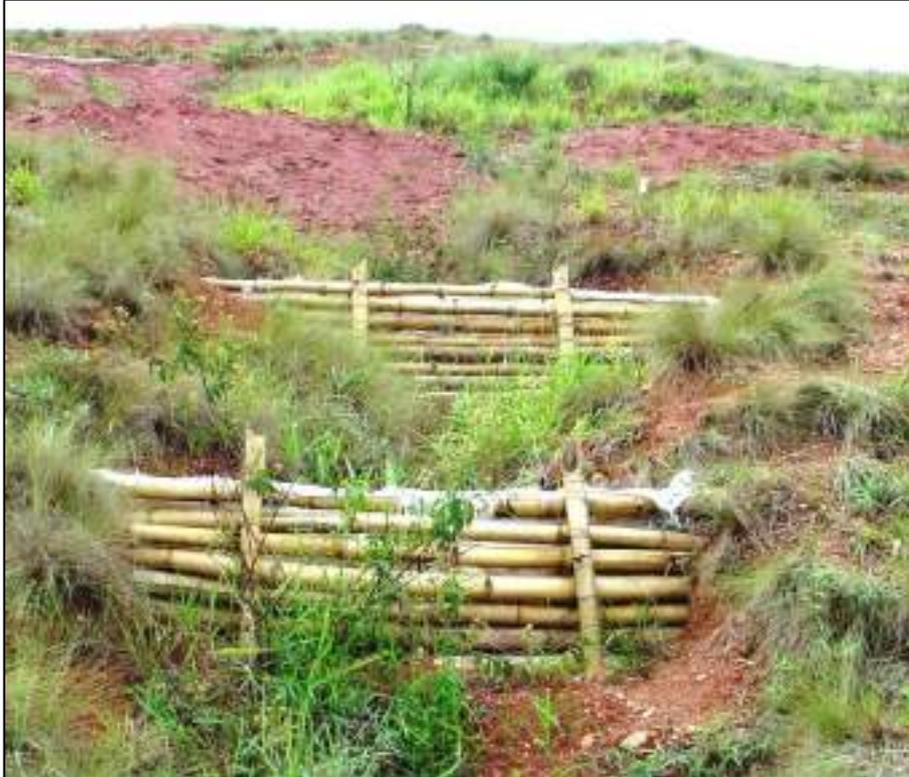
Figura 148 - Paliçada de bambu na contenção da erosão em sulco.

Para a montagem da paliçada, deve-se antes fincar estacas a cada metro de distância, onde a madeira ou bambus serão empilhados e amarrados com arame. No caso de paliçadas de pneus, esses devem ser vestidos nas estacas, e posteriormente, enchidos com terra. Finalmente, colocar os sacos de ráfia abertos e amarrados nos bambus ou pneus cobrindo toda paliçada. Em relação à distância e altura das paliçadas, Machado et al. (2005) obtiveram bons resultados utilizando espaçamento de 5 m entre uma paliçada e outra e com altura de 1 a 1,20 m. As **Figura 147** e **Figura 148** exemplificam a instalação das paliçadas que se constituem de uma estrutura de estacas paralelas instaladas transversalmente no interior de feições erosivas. Ressalta-se que, a utilização das paliçadas deve considerar o tipo de fundação do terreno, ou seja, ser possível sua cravação.

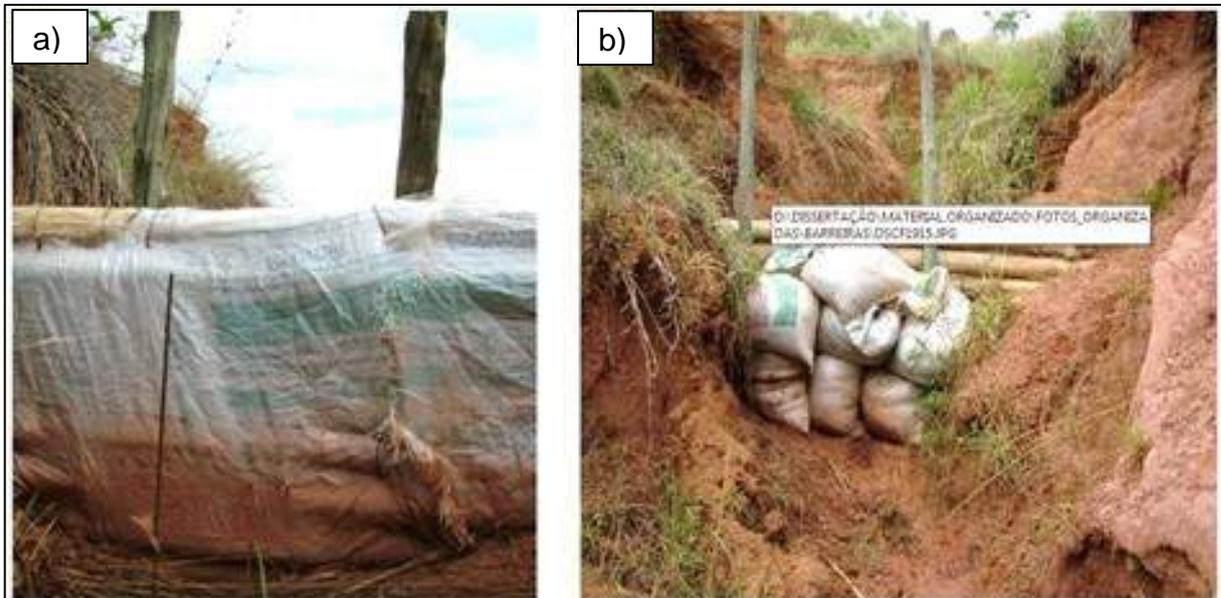
Figura 149 – Etapas de construção de paliçadas. A foto a) Representação de uma barreira revestida com sacos de ráfia para retenção de sedimentos, e a foto b) Representação de uma das barreiras com paliçadas de bambú e sacos de ráfia servindo de escora.

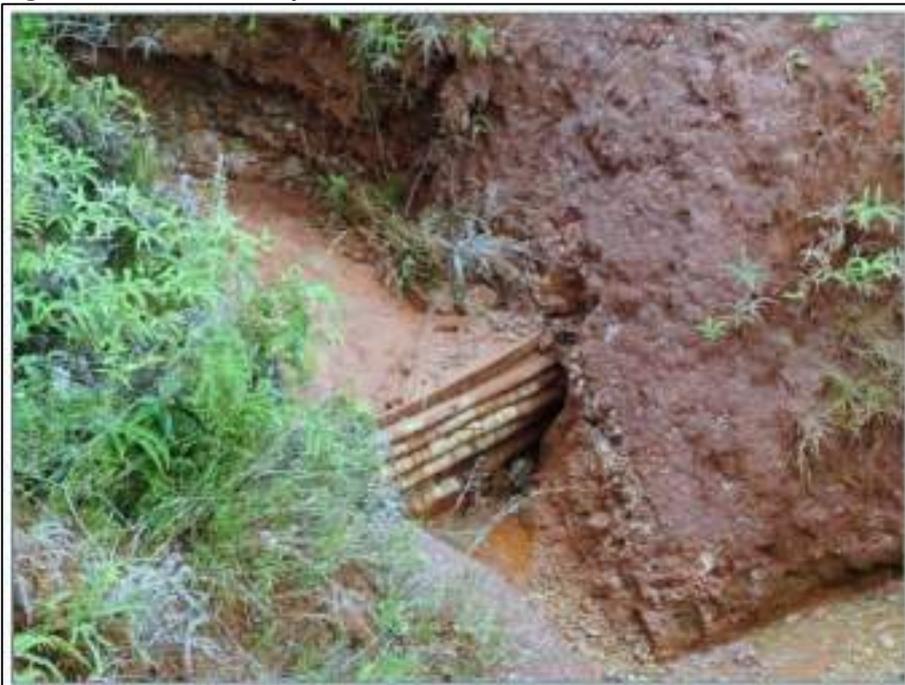
Figura 150 - Demonstração do material fino retido nas barreiras de bambu.

De acordo com Silva, et al. (2009), os materiais utilizados na construção das paliçadas foram estacas de bambu, para formar um tipo de “parede horizontal”, com sacos de rafia vazios e abertos na parte dianteira da barreira, funcionando como uma “cortina” retentora de sedimento (**Figura 149**) e sacos preenchidos como solo ou outro material, para escorar a base da paliçada, evitando o rompimento, (**Figura 150** e **Figura 151**).

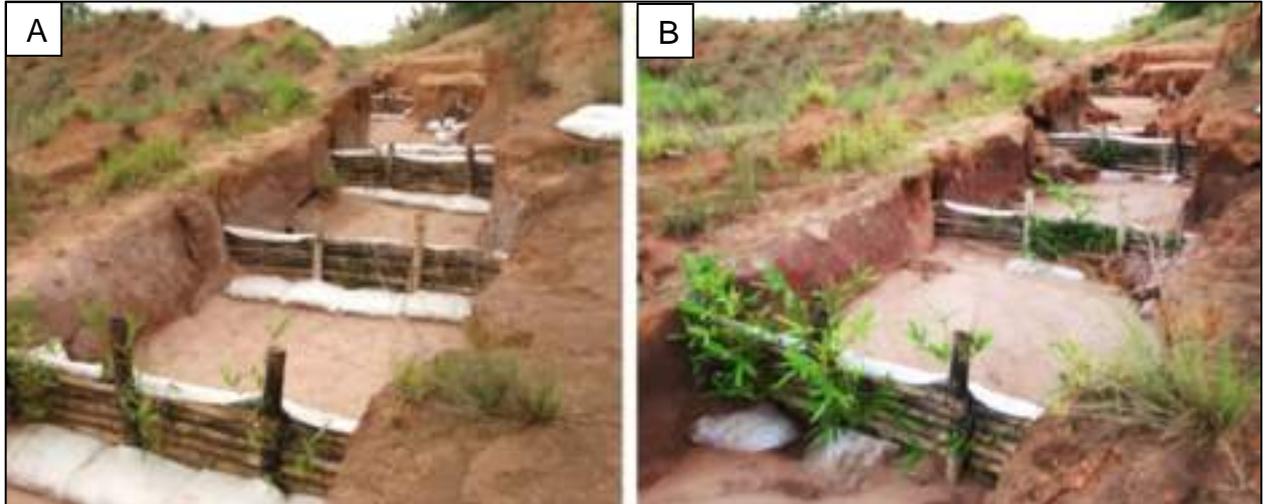
Figura 151 – Paliçadas de bambu e barramento com retentores de sedimentos, fotos de antes (A) e depois (B).

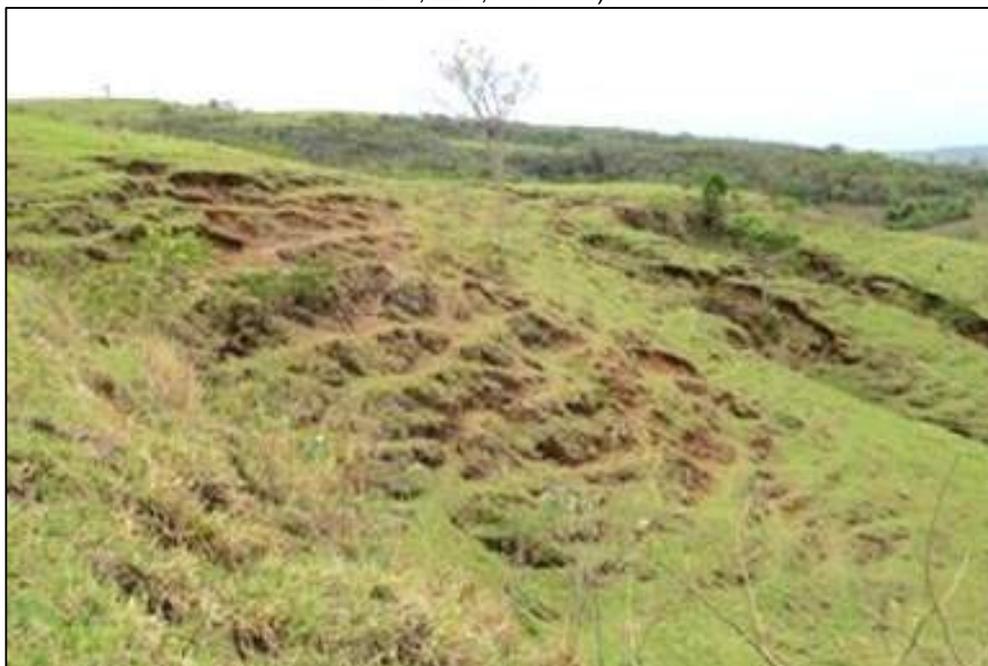
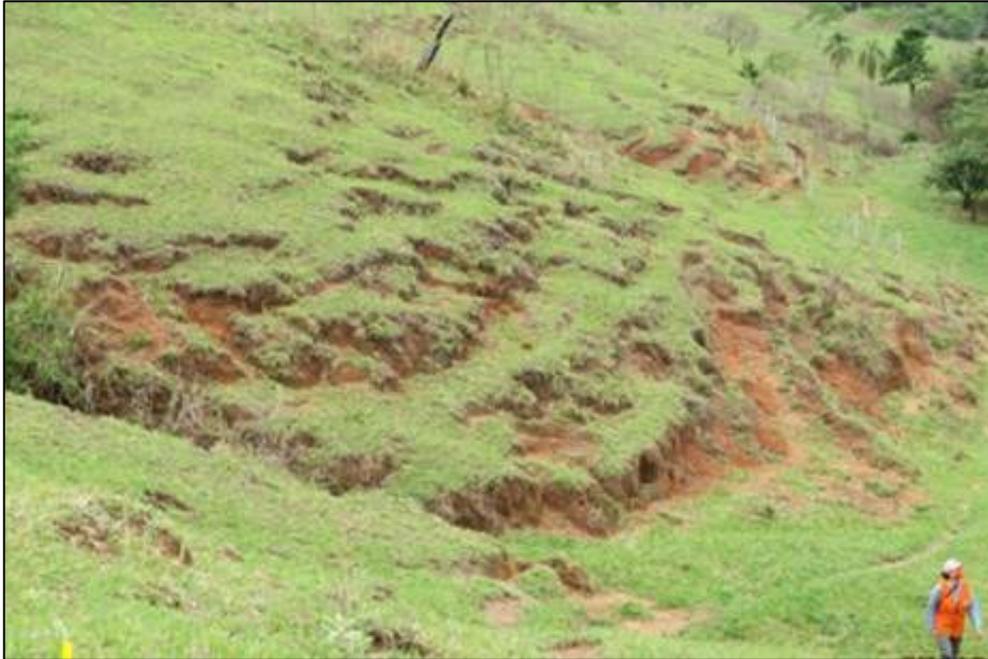
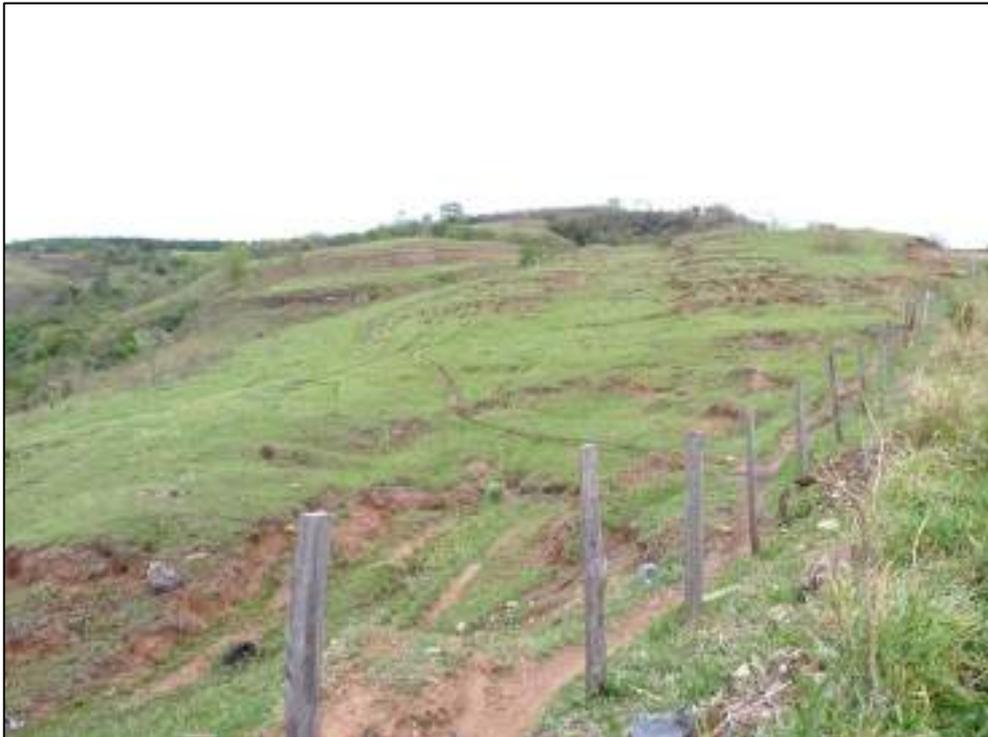
Figura 153 – Vista das feições erosivas paralelas às curvas de nível, na forma de trilhas, próximo ao Ponto GA-07 (coordenadas UTM: 641.670 / 7.546.253, 22K, WGS 84).

Figura 154 – Vista de outro local das feições erosivas paralelas às curvas de nível, na forma de trilhas, próximo ao Ponto GA-07 (coordenadas UTM: 641.670 / 7.546.253, 22K, WGS 84).

Figura 155 – Vista de outro local das feições erosivas paralelas às curvas de nível, na forma de trilhas, próximo ao Ponto GA-07 (coordenadas UTM: 641.670 / 7.546.253, 22K, WGS 84).
