RELATÓRIO TÉCNICO
166 386-205
SDE
26 de maio de 2022

**PREVENÇÃO E CONTROLE DOS PROCESSOS EROSIVOS
NA BACIA HIDROGRÁFICA DO CÓRREGO DA
CASCATA, GARÇA, SP**

Relatório Final

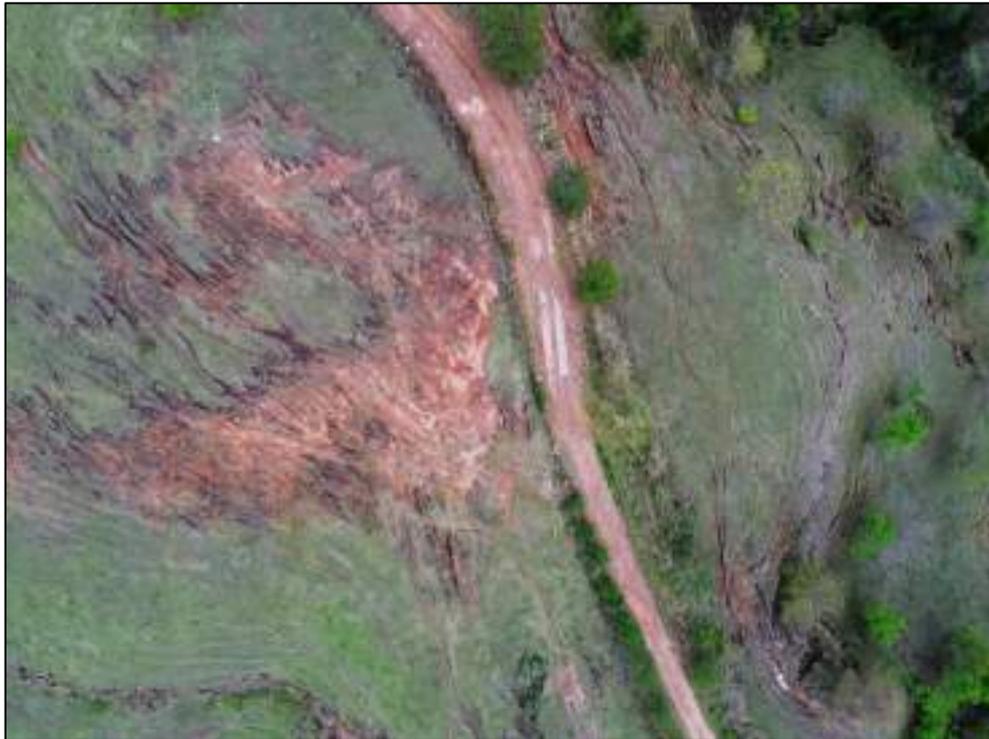
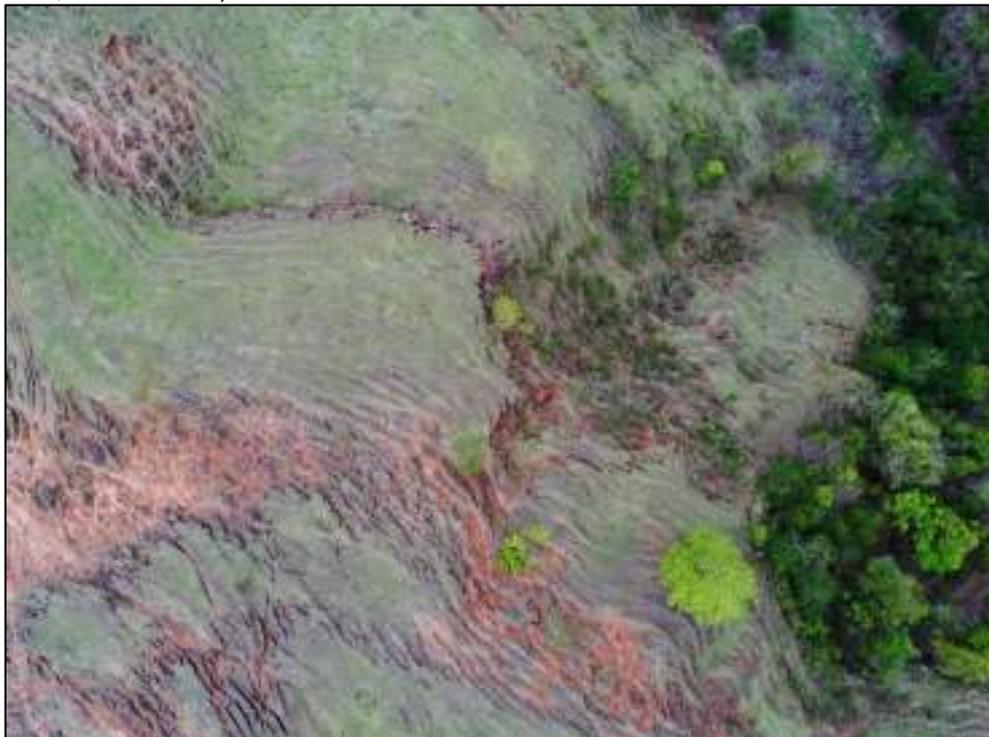
Figura 156 – Feições erosivas paralelas às curvas de nível, na forma de trilhas, em área de pastagem (Foto tirada com drone, em 07/10/21).

Figura 157 – Feições erosivas paralelas às curvas de nível, na forma de trilhas, em área de pastagem (Foto tirada com drone, em 07/10/21).

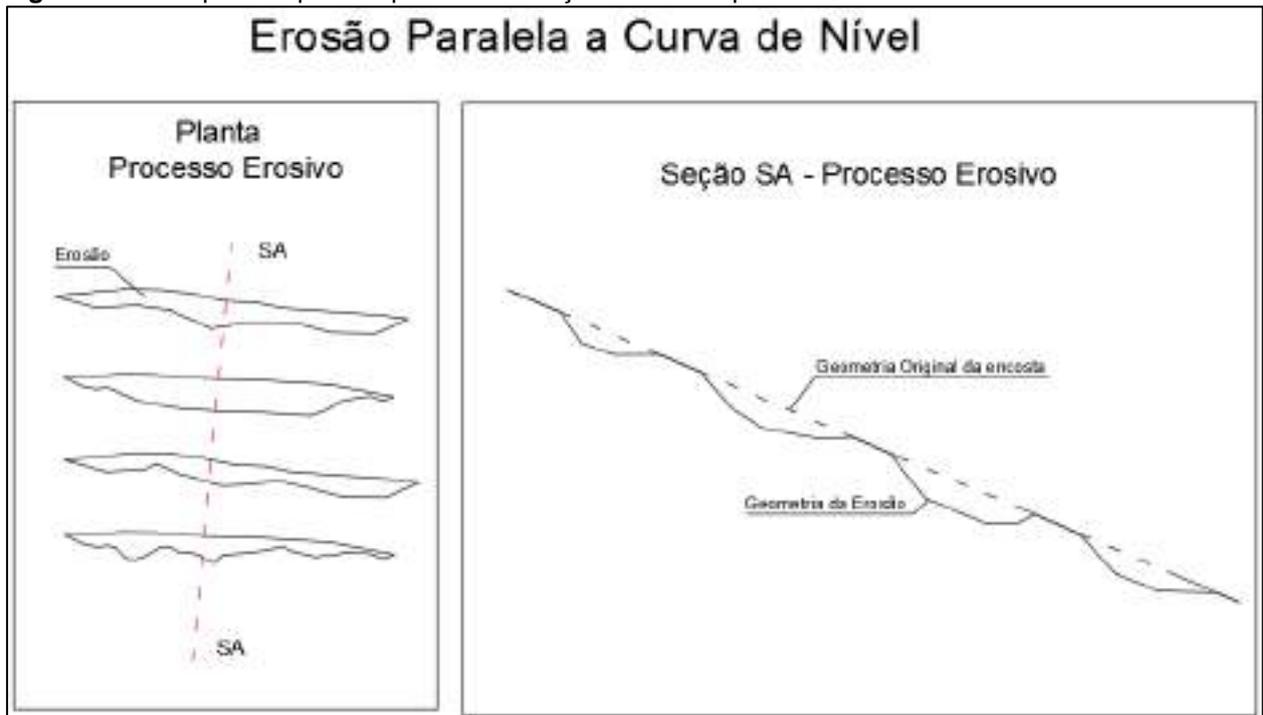
Figura 158 - Esquema típico do padrão das feições erosivas paralelas à curva de nível.

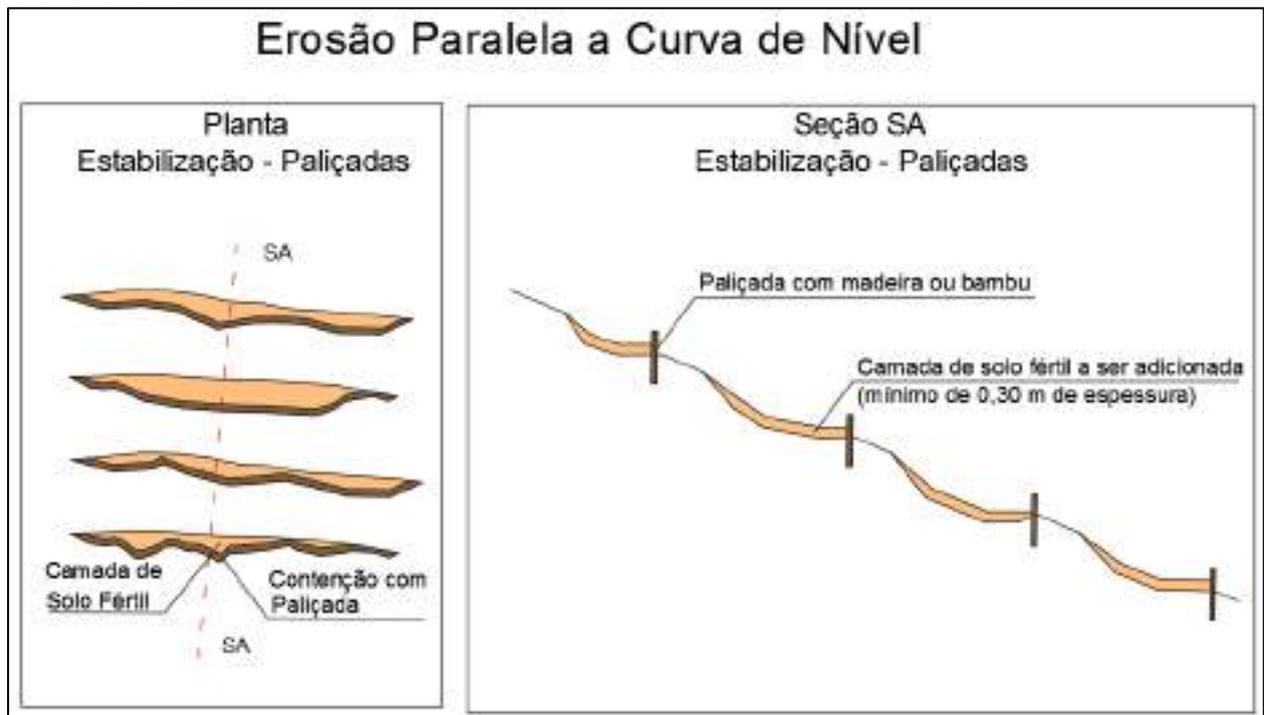
Figura 159 - Representação esquemática de contenção com paliçada, das feições erosivas paralelas à curva de nível.

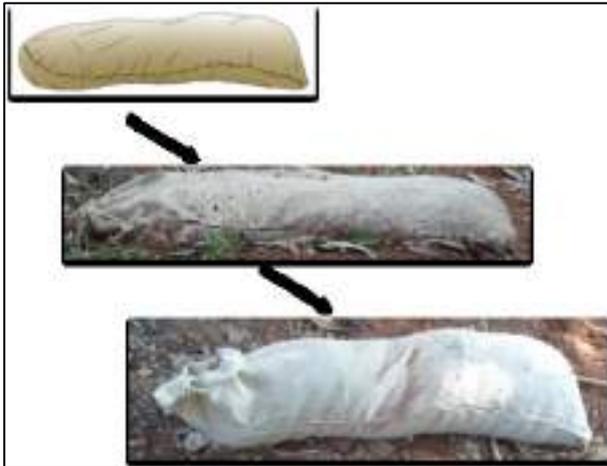
Figura 160 – Retentor de solo ou solo-retentor de tecido de juta.

Outra técnica que pode ser utilizada é o solo-ensacado que consiste em uma estrutura de formato cilíndrico alongado, podendo ser confeccionado com tecido de juta ou tela/tecido de sisal natural (**Figura 160**), ou na forma de sacos, podendo utilizar o reuso de sacarias de café, que tem na juta a principal matéria prima (**Figura 161**). A costura desses sacos e o fechamento são realizados utilizando-se fio de sisal.

Essa técnica possui a função de reter uma mistura de solo-substrato/sementes em sua porção interna, de forma que o solo permaneça confinado e propicie a germinação e desenvolvimento das sementes com o objetivo de restabelecer a cobertura vegetal (SOLERA, 2018).

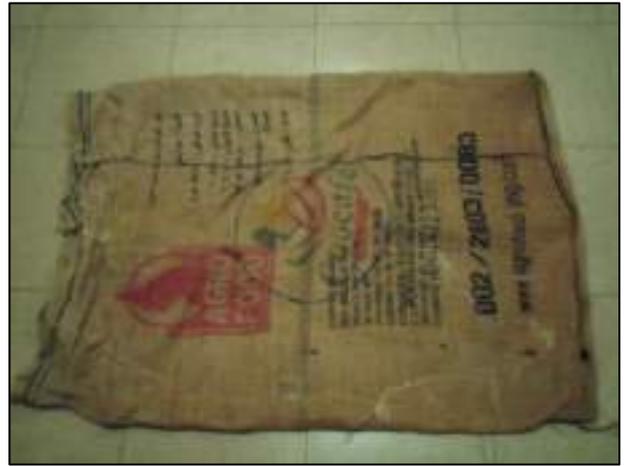
Figura 161 – Sacarias de café.

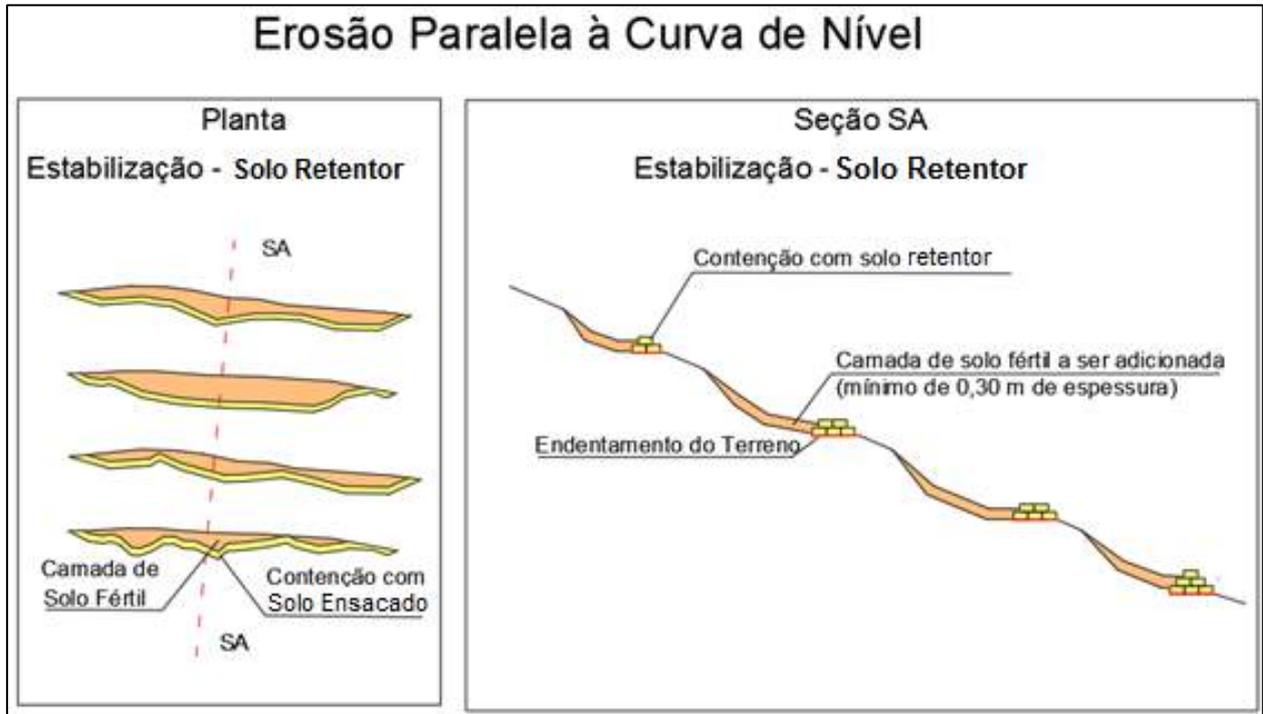
Figura 162 - Representação esquemática de contenção com solo ensacado, das feições erosivas paralelas à curva de nível.

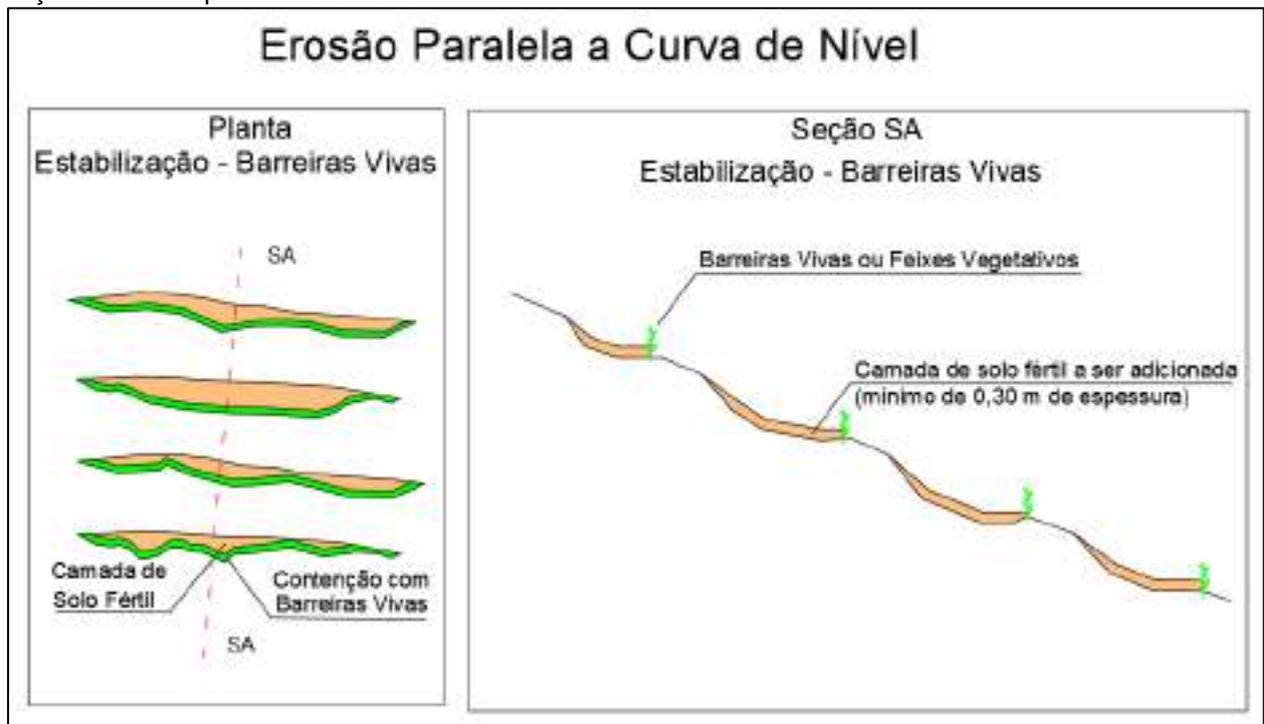
Figura 163 - Representação esquemática de contenção com barreiras vivas ou feixes vegetativos, das feições erosivas paralelas à curva de nível.

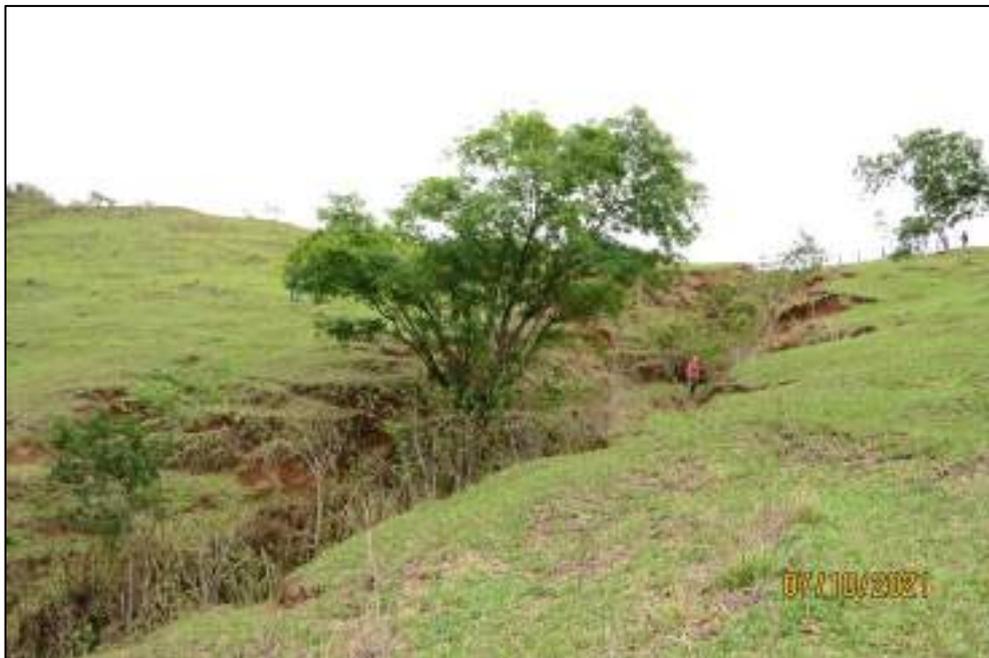
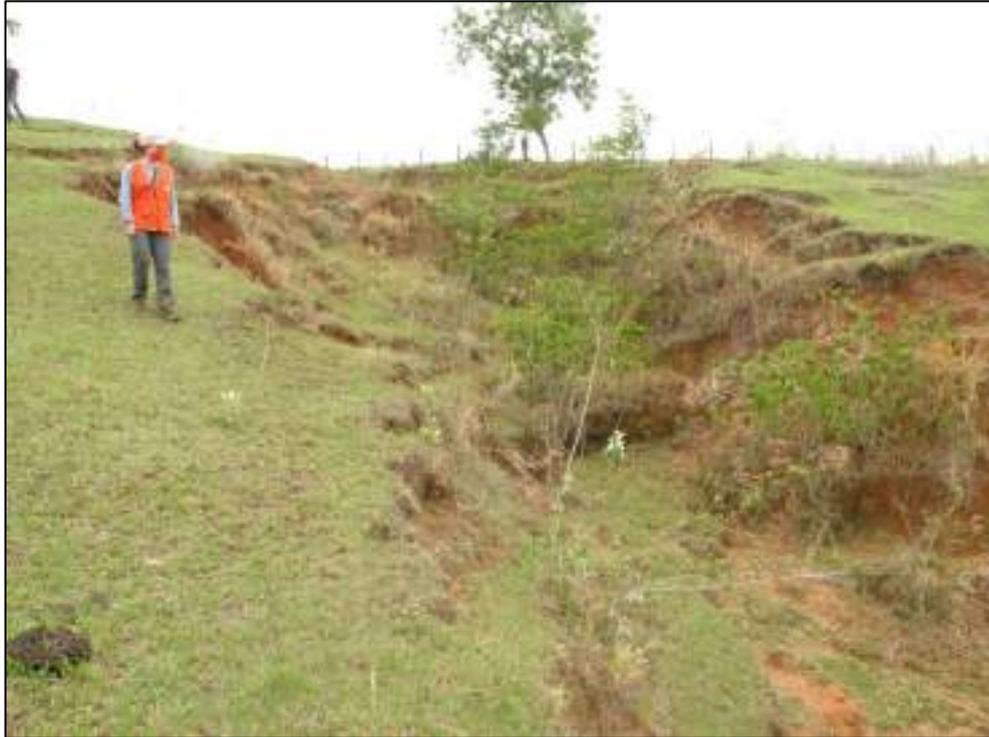
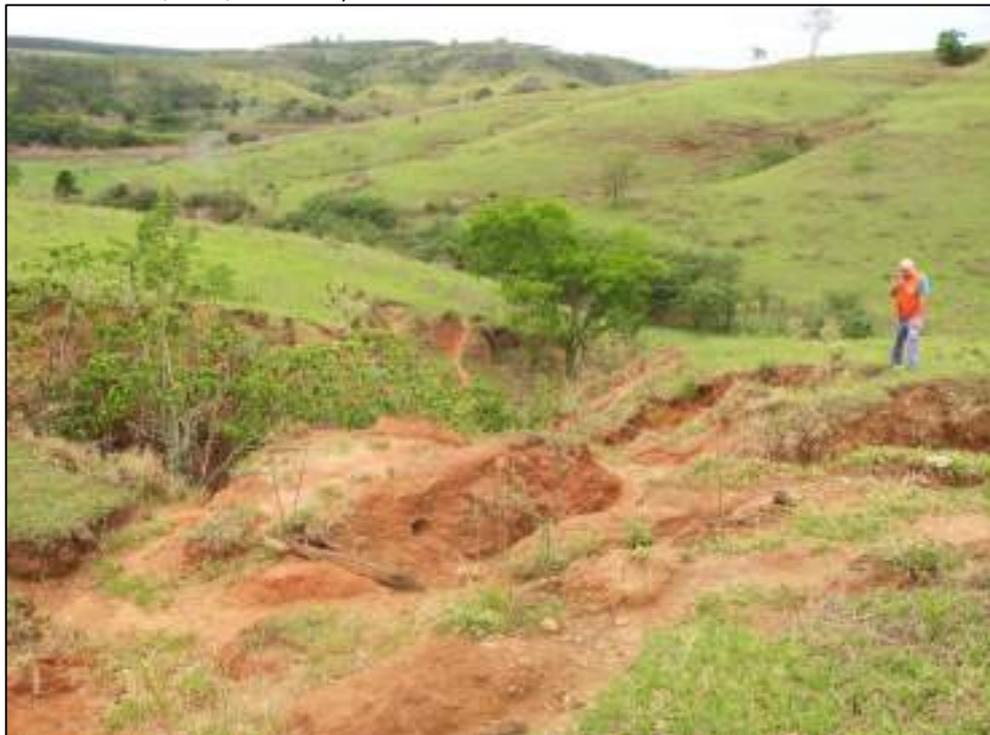
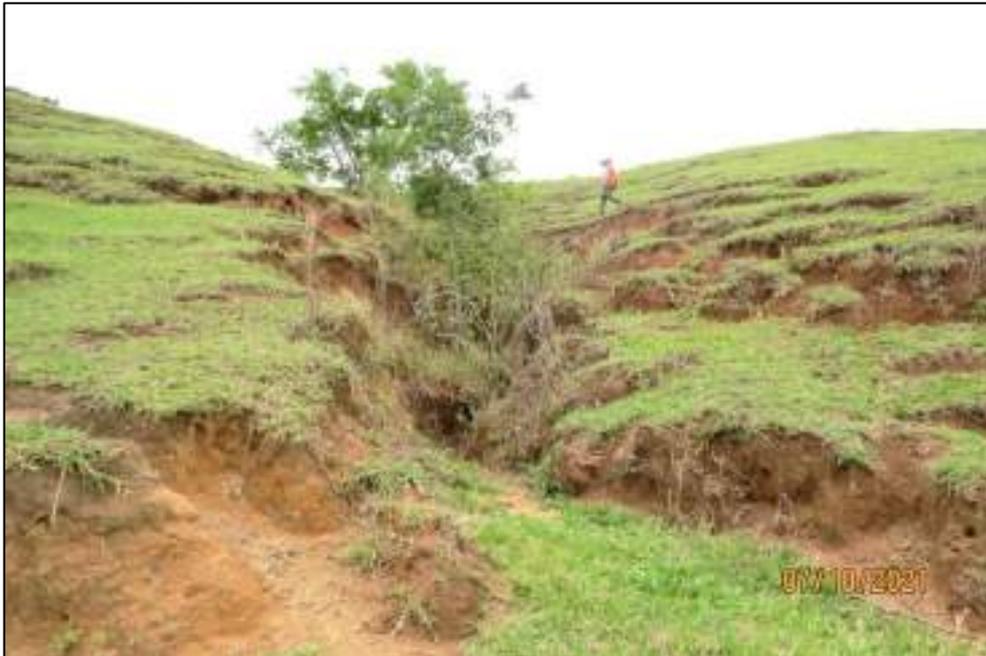
Figura 164 – Vista de uma feição erosiva perpendicular às curvas de nível, decorrente da deficiência do sistema de drenagem da estrada vicinal situada à montante (coordenadas UTM: 641.670 / 7.546.253, 22K, WGS 84).

Figura 165 – Vista do mesmo com feições erosivas perpendiculares às curvas de nível, próximo ao Ponto GA-07 (coordenadas UTM: 641.670 / 7.546.253, 22K, WGS 84).

Figura 166 – Vista do mesmo ponto com feições erosivas perpendiculares às curvas de nível, (coordenadas UTM: 641.670 / 7.546.253, 22K, WGS 84).

Figura 167 – Vista das feições erosivas perpendiculares às curvas de nível, com algumas trilhas na borda, paralelas à curva de nível (coordenadas UTM: 641.670 / 7.546.253, 22K, WGS 84).

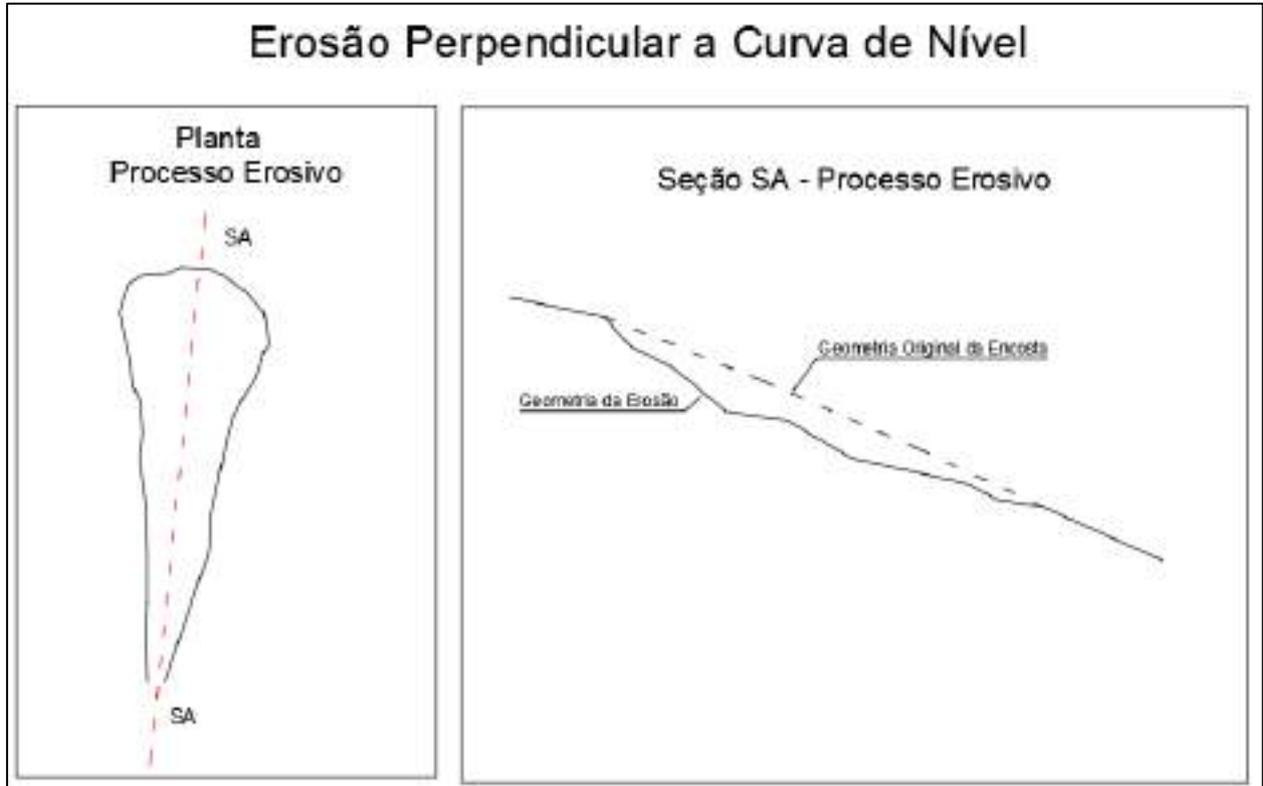
Figura 168 - Esquema típico do padrão das feições erosivas perpendiculares às curvas de níveis.

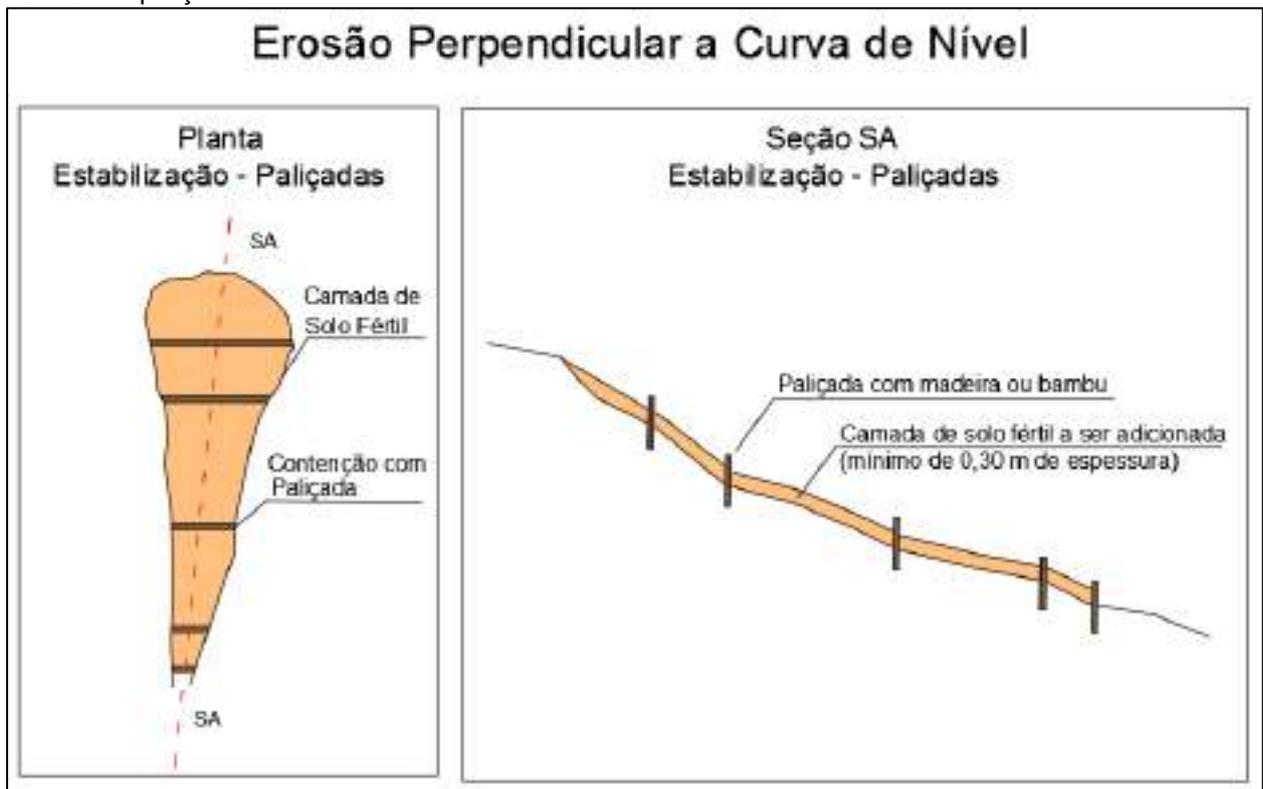
Figura 169 - Representação esquemática de contenção das feições erosivas perpendiculares às curvas de níveis com paliçada.

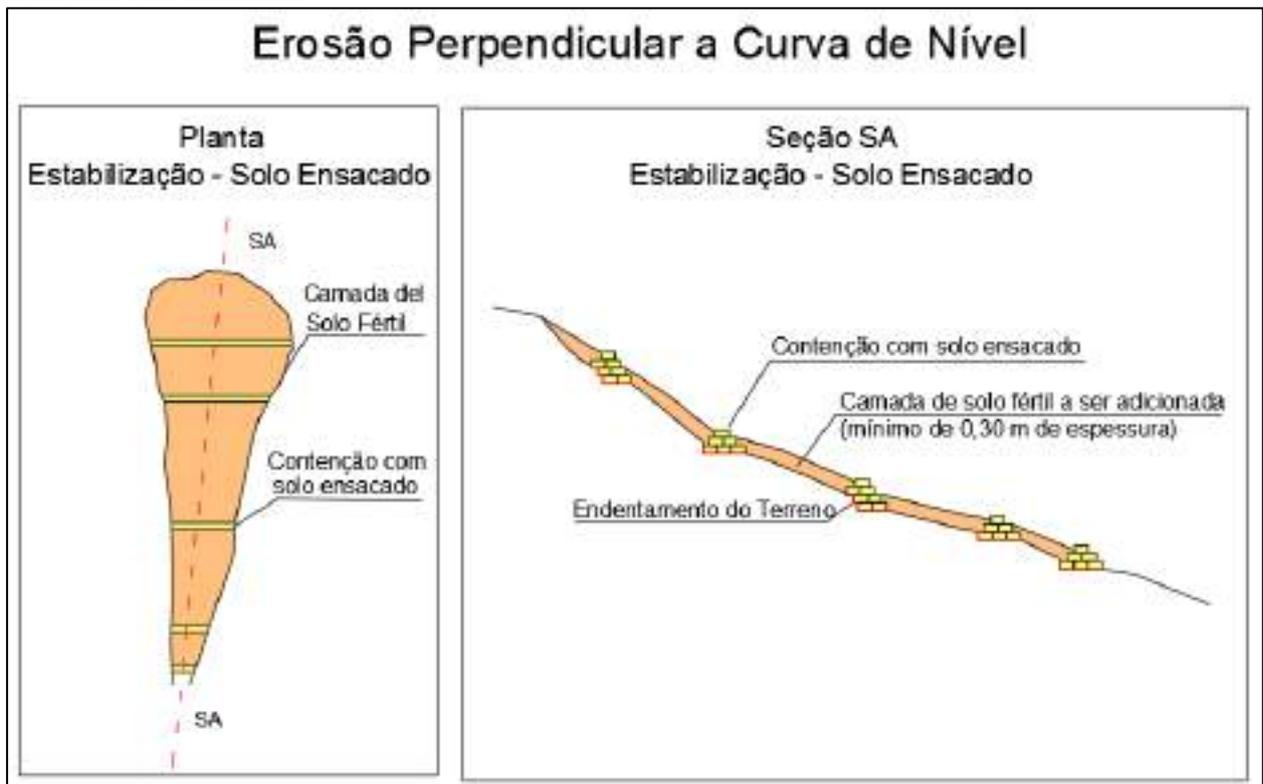
Figura 170 - Representação esquemática de contenção das feições erosivas perpendiculares à curva de nível com solo ensacado.

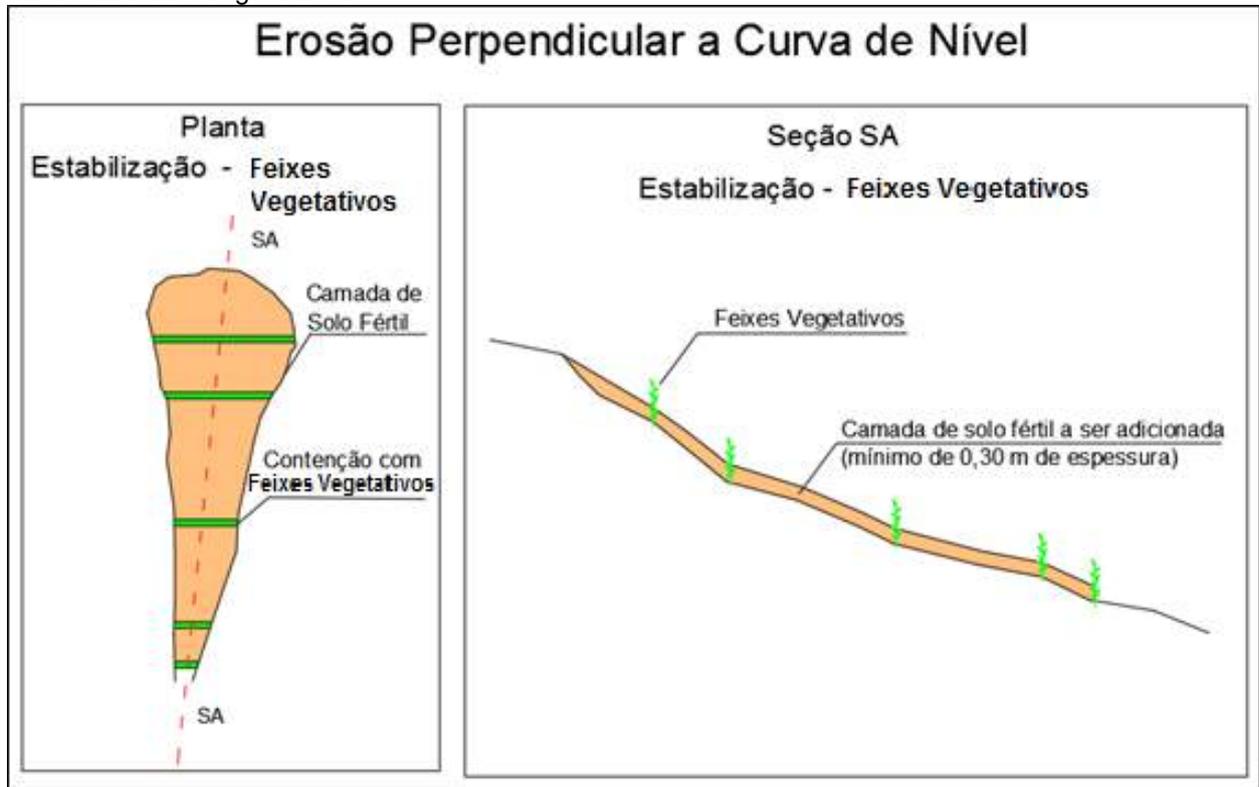
Figura 171 - Representação esquemática de contenção das feições erosivas perpendiculares à curva de nível com feixes vegetativos.

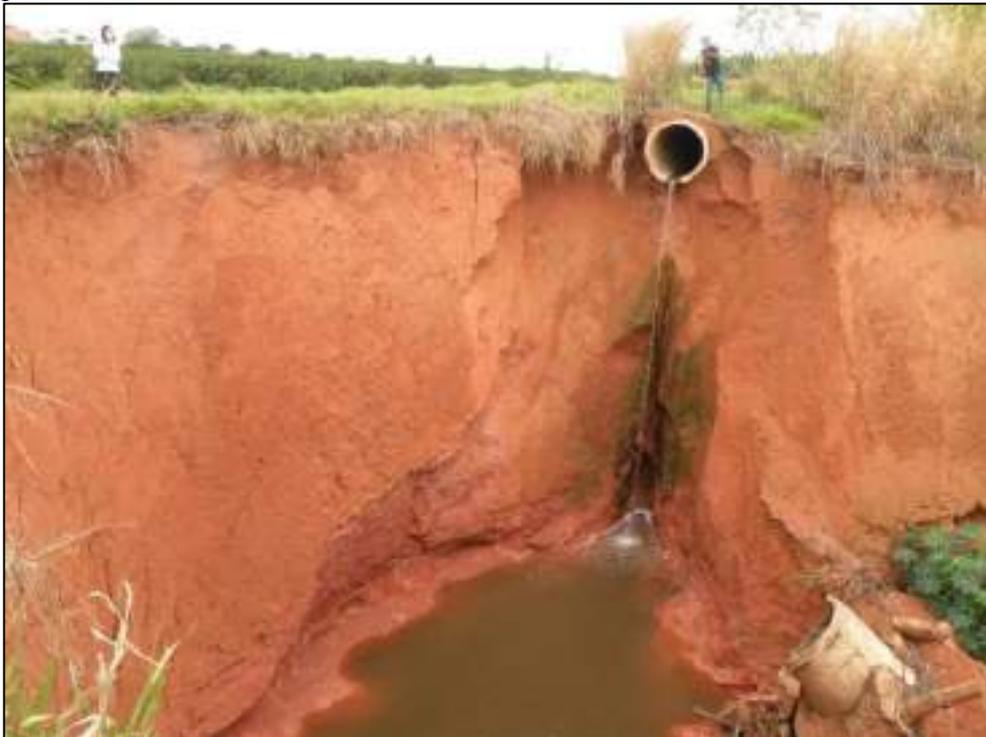
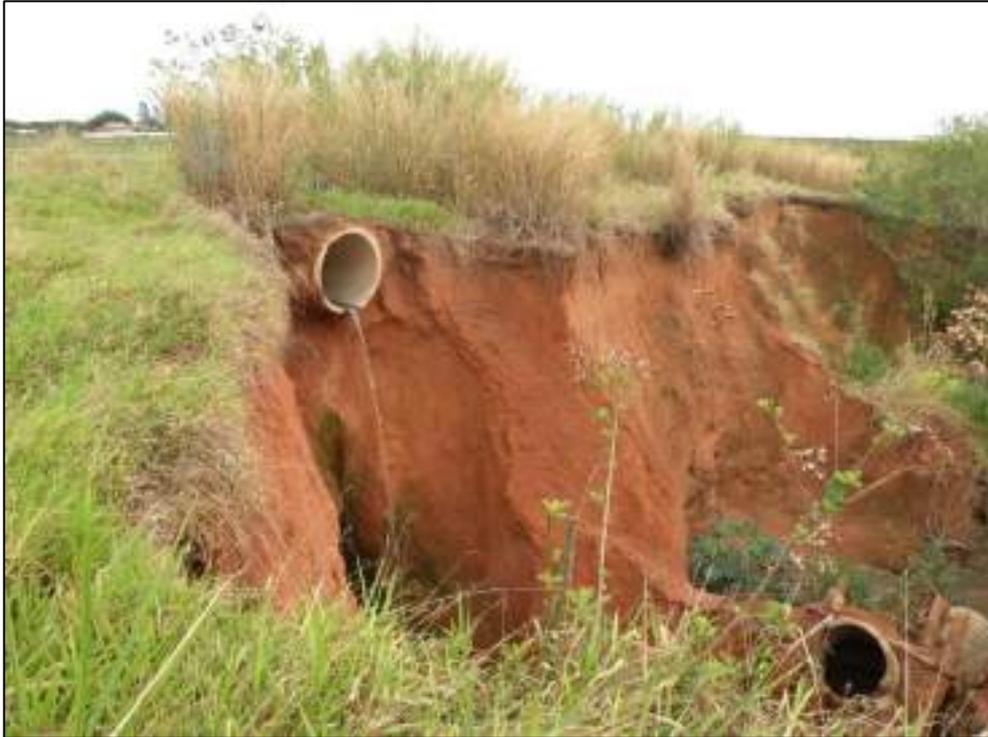
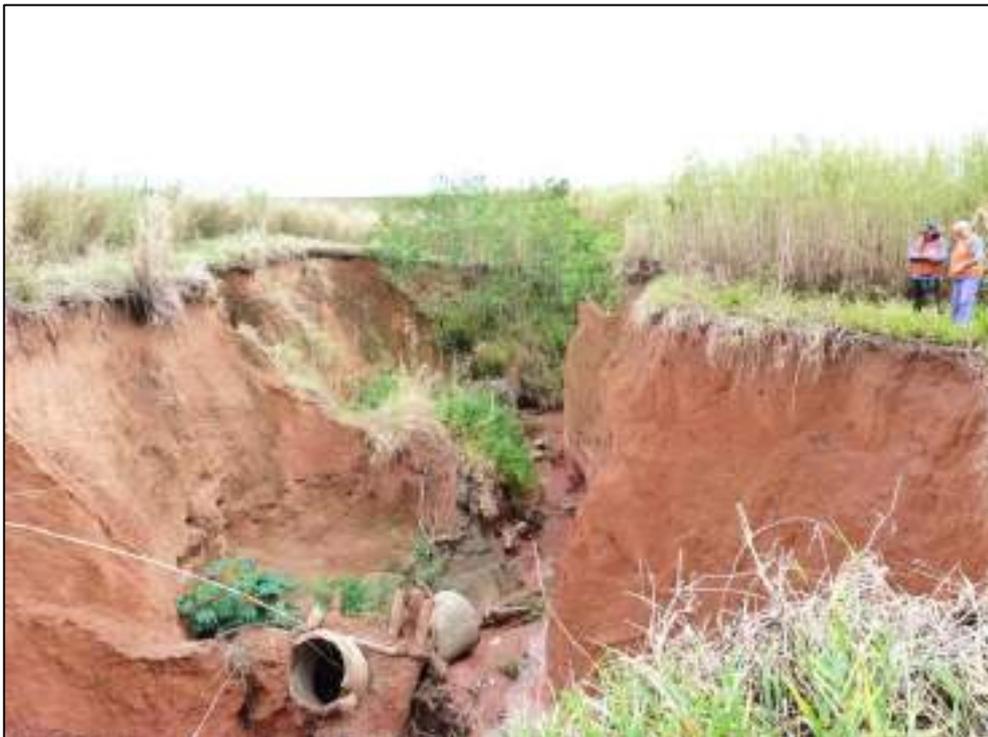
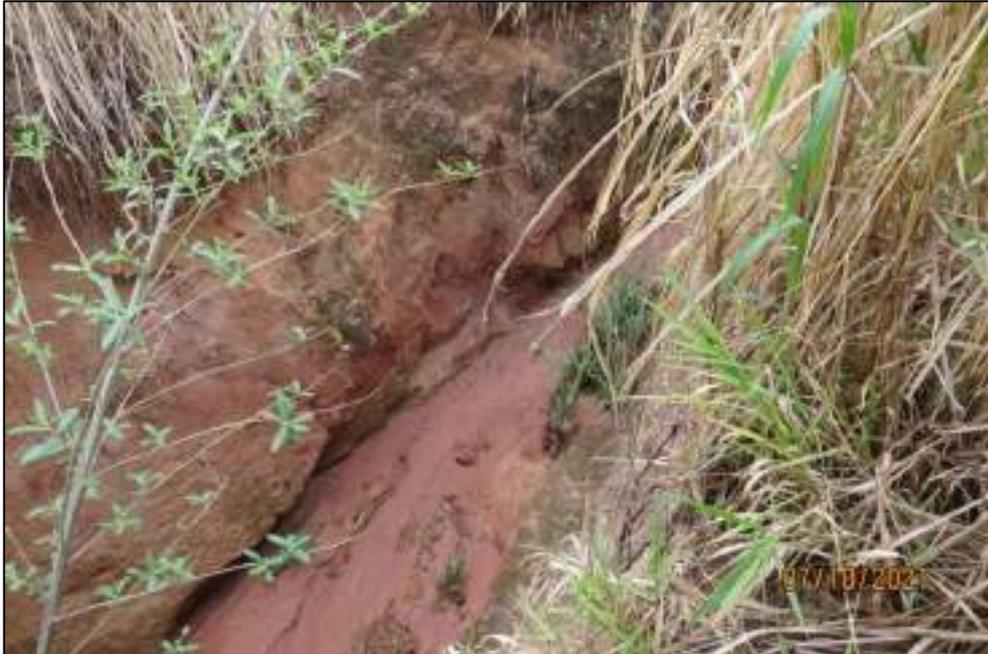
Figura 172 – Vista da cabeceira da feição erosiva decorrente do lançamento concentrado de águas pluviais por meio de galeria de tubos de concreto.

Figura 173 – Vista da cabeceira e da lateral da feição erosiva. Notar no fundo da erosão, parte da tubulação destruída.

Figura 174 – Vista a jusante da cabeceira da erosão. Notar o dissipador de energia da galeria existente totalmente destruído.

Figura 175 – Vista da porção intermediária e final da feição. Observar o estreitamento da erosão a jusante da sua cabeceira.

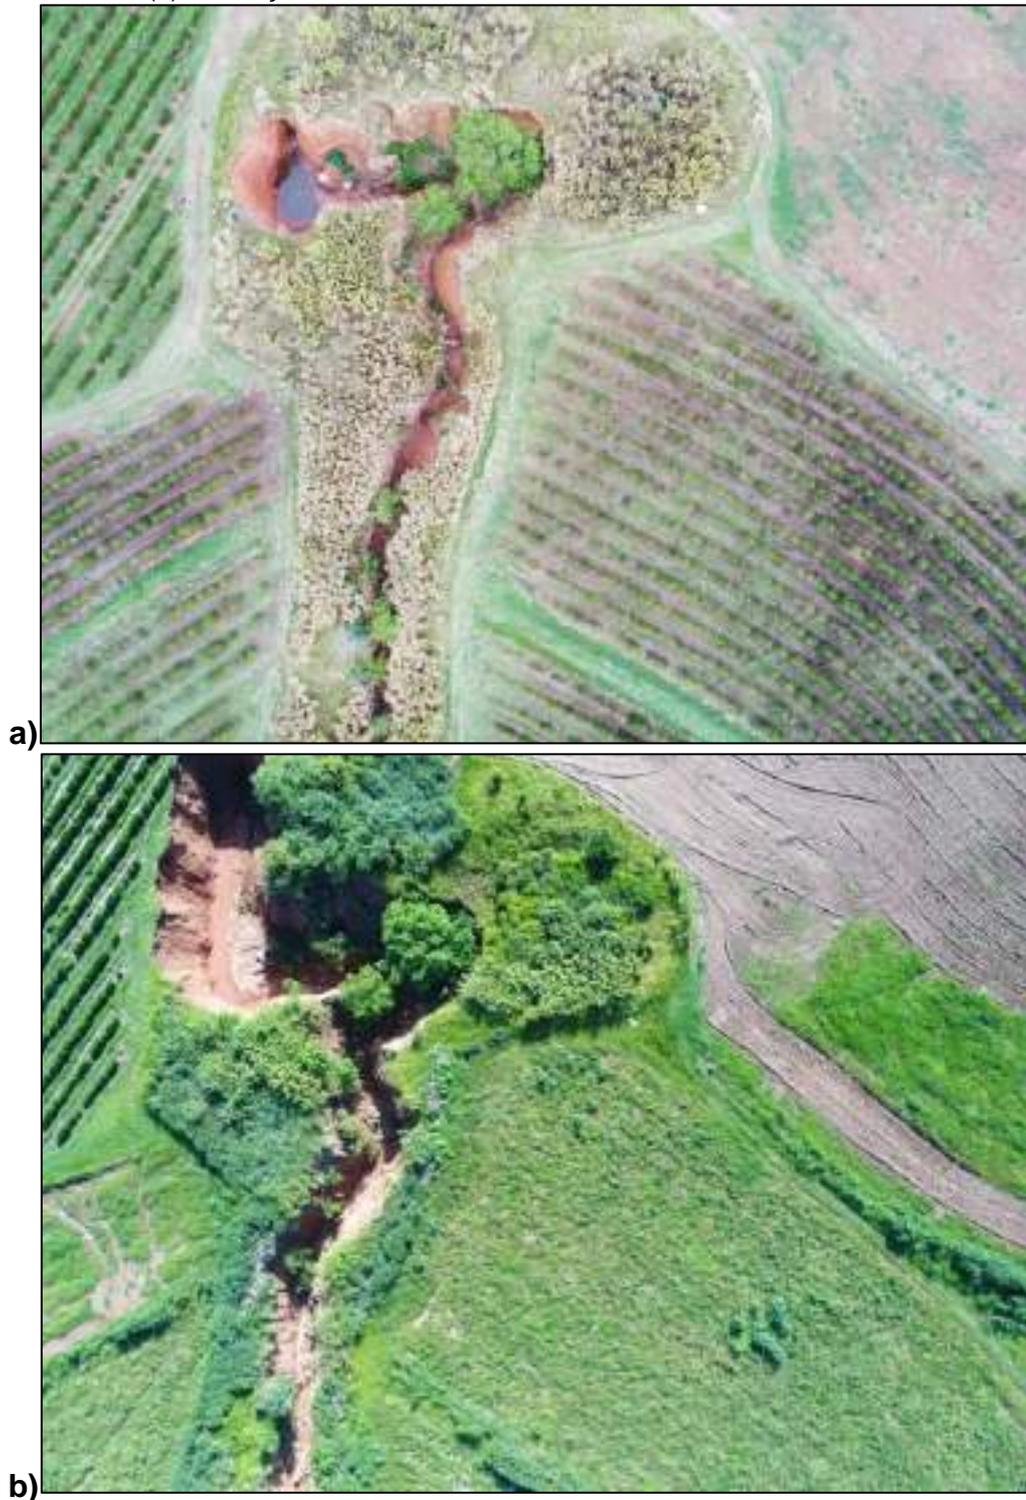
Figura 176 – Vista da evolução do processo erosivo. A Foto (a) indica a situação observada em outubro/2021 e a Foto (b) a situação em fevereiro/2022.

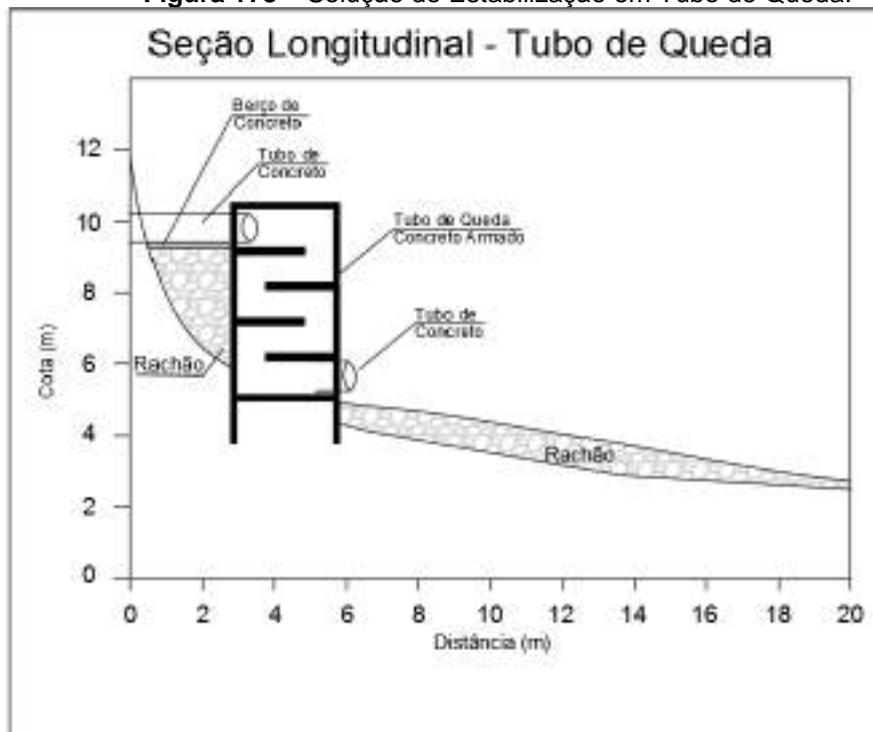
Figura 178 – Solução de Estabilização em Tubo de Queda.

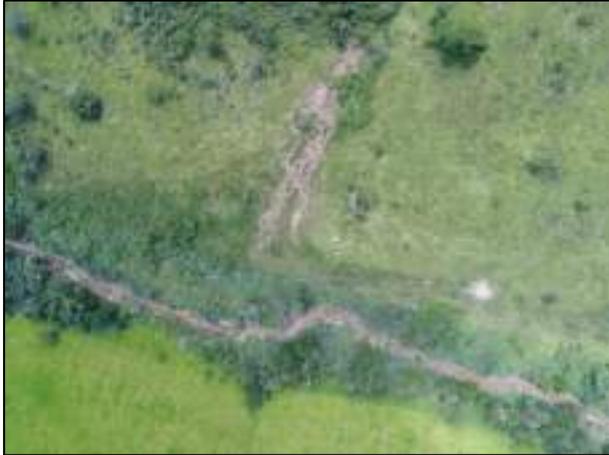
Figura 183– Vista geral de entorno de açude com predomínio de vegetação arbórea, com fisionomia florestal em diferentes estágios sucessionais. Notar em primeiro plano estágio inicial e, na porção central da fotografia, formação florestal com dossel fechado, caract

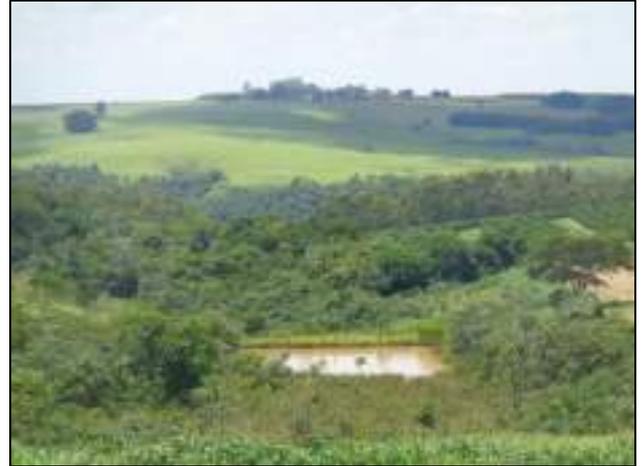
A segunda classe de uso e ocupação mais frequente encontrada na APP é a pastagem, com ou sem práticas conservacionistas de proteção do solo (**Figura 184** e **Figura 185**), representando, aproximadamente, 22% da APP da bacia do córrego da Cascata. Poucos foram os locais onde se observou o cercamento da APP, para impedir o acesso do gado ao curso d'água. Vale ressaltar que mesmo com o isolamento do gado, nem sempre se observa a regeneração expressiva da vegetação natural na APP, o que demonstra a necessidade de ações ativas para estimular e propiciar a restauração ecológica e formação da mata ciliar (**Figura 185**).

Figura 184 - Vista geral de curso d'água com ausência de mata ciliar, em área de pastagem sem práticas de conservação do solo. Notar ocorrência significativa de processos erosivos no entorno.

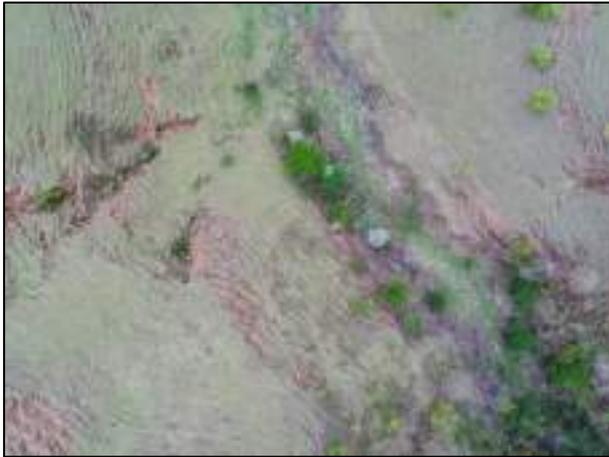
Figura 185 – Vista em detalhe do córrego da Cascata em área de pastagem, com cercamento da APP para impedir acesso do gado. Notar a baixa expressão da regeneração natural e pequena diversidade da comunidade vegetal na área interior do cercamento. O maciço arbóreo

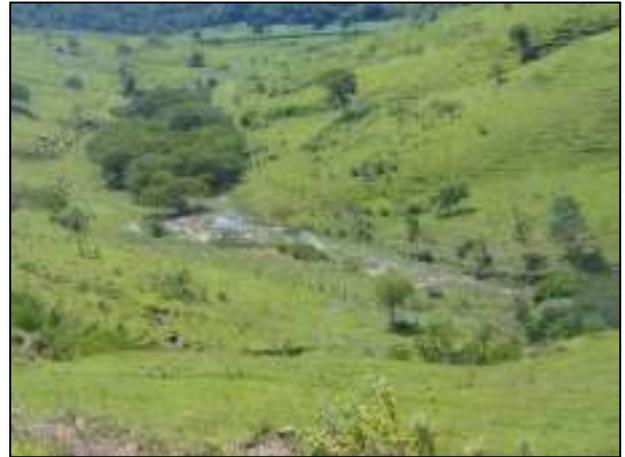
Também significativa (18%) é a ocorrência na APP de vegetação de várzea, que dada a sua função ambiental de preservar os recursos hídricos e a biodiversidade é de suma importância a conservação deste ambiente. Na área de estudo predominam situações com indício de interferência antrópica (assoreamento) e presença de vegetação exótica (taboa e lírio-do-brejo), descaracterizadas dos campos úmidos naturais (**Figura 186** e **Figura 187**). Configuram-se grandes áreas na paisagem da bacia de estudo e as condições em que se encontram requerem ações específicas para favorecer a restauração ecológica, pelo menos nas áreas legalmente protegidas, como a APP.

Figura 186 – Vista geral do córrego da Cascata, próximo à estação de captação de água da SAEE. Notar a ocorrência de várzea com expressiva ocorrência de assoreamento e baixa diversidade vegetal.

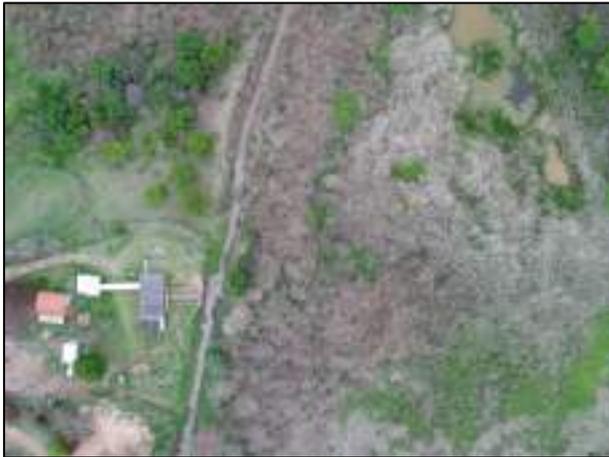
Figura 187 - Vista geral em detalhe do córrego da Cascata, próximo à estação de captação de água da SAEE. Notar a ausência de mata ciliar e desestabilização da margem direita.

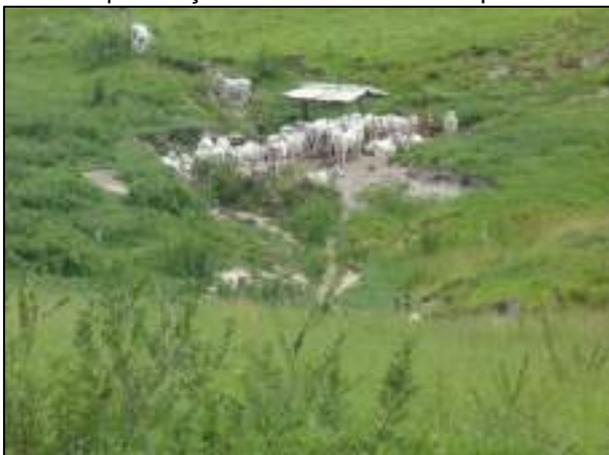
Em muitas áreas vistoriadas foram observados processos erosivos ativos que podem estar alimentando significativamente o transporte de sedimentos para as linhas de drenagem situadas a jusante. Dentre os principais fatores de degradação observados na APP foram: pisoteio por animais nas margens e no leito do curso d'água (**Figura 188** e **Figura 189**); assoreamento do canal (**Figura 190**) e interferência na dinâmica hídrica, causando alagamento das áreas marginais (**Figura 191**); descarga irregular de enxurrada (**Figura 192**) e presença de solo exposto, sem cobertura vegetal (**Figura 193**).

Figura 189 - Vista em detalhe de curso d'água (em destaque), com significativa ocorrência de pisoteio por animais nas margens e no leito.

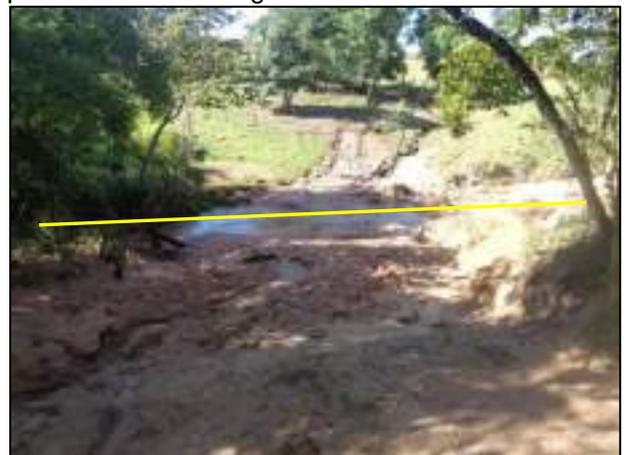
Figura 190 – Vista geral de curso d’água com ausência de mata ciliar e presença de bancos de assoreamento no leito do canal.

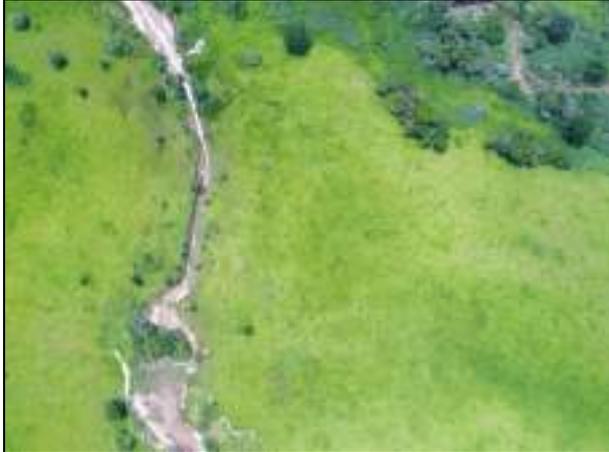
Figura 191- Vista em detalhe de planície de inundação de curso d’água com presença de solo exposto em banco de sedimentos e acúmulo de água.

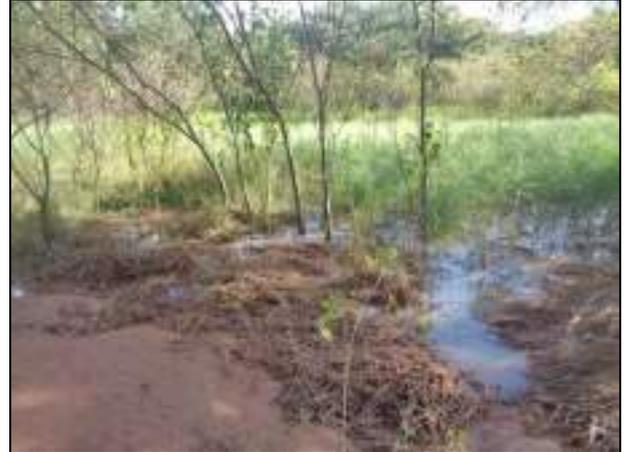
Figura 192 – Vista em detalhe de sulco erosivo formado pela descarga de águas fluviais, gerando significativo transporte de sedimentos para a drenagem situada a jusante.

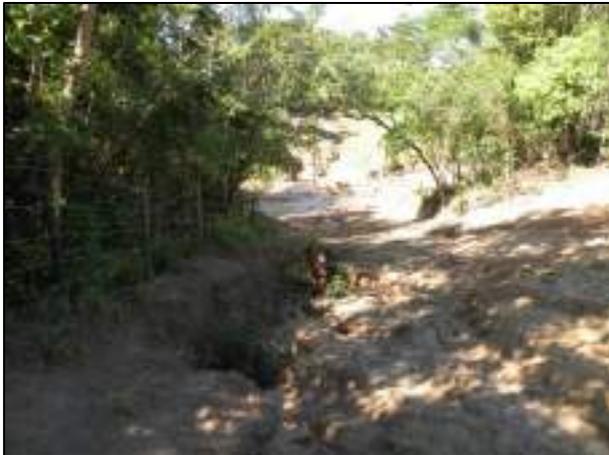
Figura 193 - Vista geral de curso d’água com ausência de mata ciliar e presença de solo exposto nas margens e área do entorno.

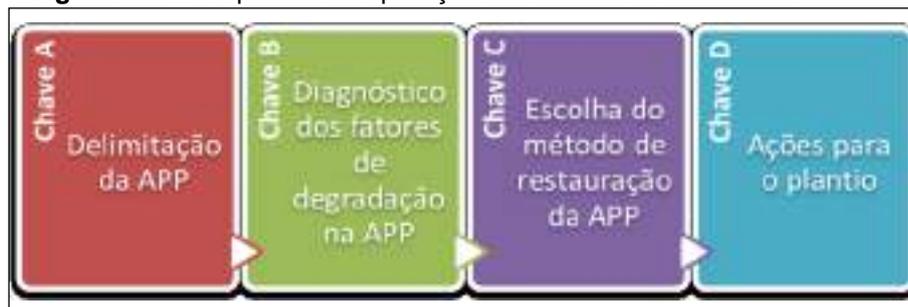
Assim foi verificada a necessidade de elaboração de quatro chaves de tomada de decisão, referentes às principais etapas que compõe um projeto de restauração de APP. Para efetividade do diagnóstico, bem como da escolha das ações de recuperação, essas chaves devem seguir a sequência de aplicação, conforme esquema apresentado na **Figura 194**.

Figura 194 – Sequência de aplicação das chaves de tomada de decisão.

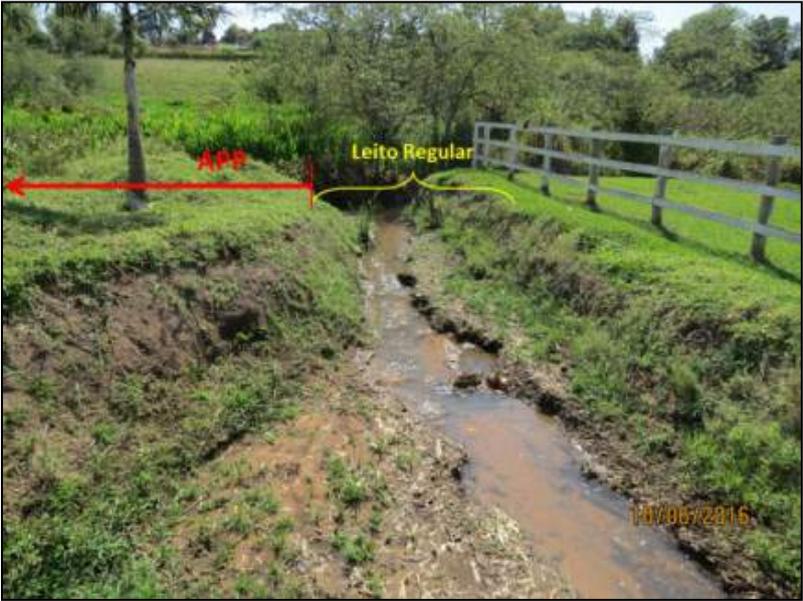
Ação		Justificativa / Observações
A1	Delimitar a APP a partir da margem definida	<p>Conforme definido no Código Florestal, a APP deverá ser delimitada a partir do leito regular, que neste caso é bem definido, conforme a foto abaixo.</p>
