RELATÓRIO TÉCNICO
166 386-205
SDE
26 de maio de 2022

**PREVENÇÃO E CONTROLE DOS PROCESSOS EROSIVOS
NA BACIA HIDROGRÁFICA DO CÓRREGO DA
CASCATA, GARÇA, SP**

Relatório Final

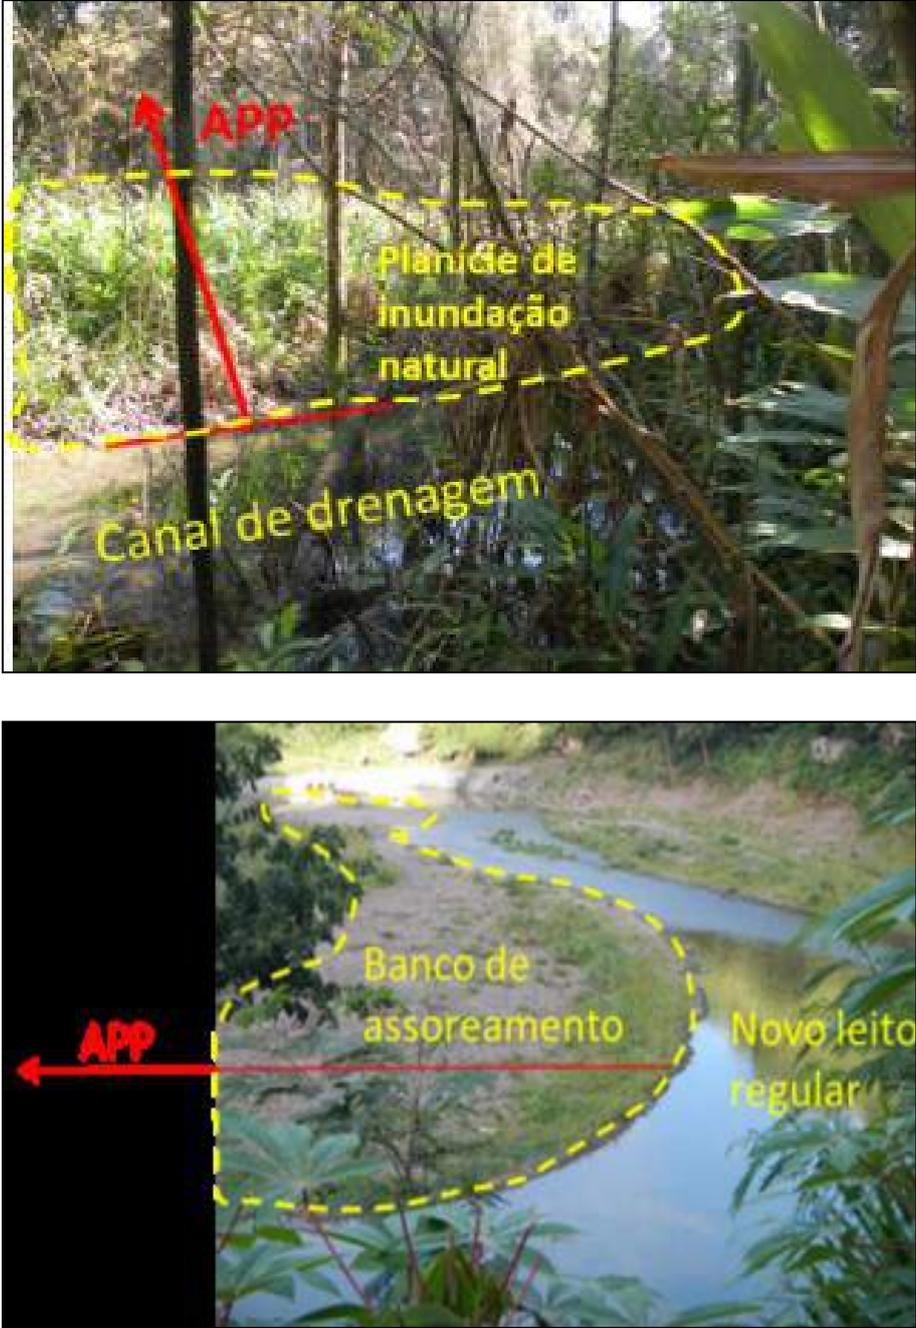
<p>The top photograph shows a drainage channel in a forest. A red arrow points to the 'APP' boundary, which is marked with a dashed yellow line. The channel is labeled 'Canal de drenagem' and the surrounding area is labeled 'Planície de inundação natural'.</p> <p>The bottom photograph shows a stream with a siltation bank. A red arrow points to the 'APP' boundary, which is marked with a dashed yellow line. The siltation bank is labeled 'Banco de assoreamento' and the new regular bed is labeled 'Novo leito regular'.</p>

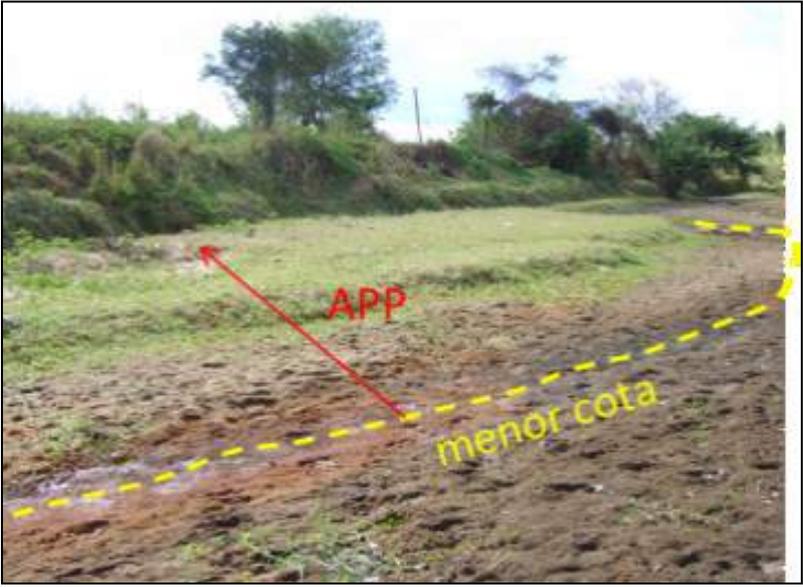
A5	Delimitar a APP a partir da menor cota (seção topográfica transversal)	<p>Em drenagem intermitente com margem não definida, a topografia indica o local por onde a água corre em épocas chuvosas, correspondente à menor cota da seção topográfica transversal. A foto abaixo ilustra essa situação.</p>

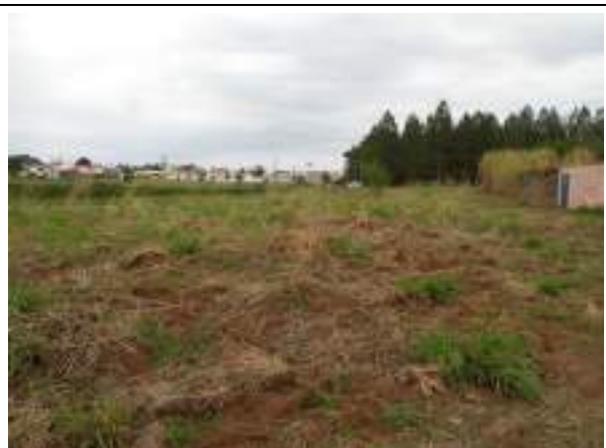
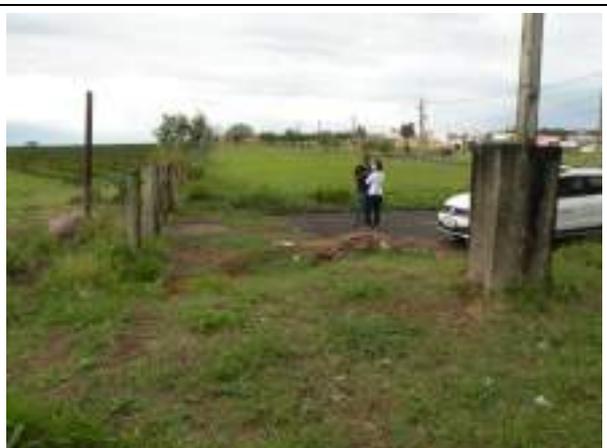
MUNICÍPIO	LOCAL		COORDENADAS
	GARÇA	Próximo à área urbana		639.519 7.544.175
EQUIPE:		IDENTIFICAÇÃO DO PONTO		DATA:
Zeno, Gerson		GA-01		07/10/2021
HORA		9:00		
Horizonte	Profundidade (cm)	Cor	Textura (% de argila)	Consistência Molhada
Não amostrado				
Classificação Pedológica: Latossolo Vermelho-Amarelo argissólico A moderado textura média				
Situação: Topo				
Relevo Local: Plano				
Declividade: 2%				
Litologia/Material de Origem: Alteração de arenitos da Formação Marília				
Unidade Geológica: Formação Marília				
Uso do Solo: Pastagem e área urbana consolidada				
Processos Erosivos: Laminar				
Pedregosidade: Ausente				
Rochosidade: Ausente				
Drenagem: Acentuada				
Observações: Latossolo Vermelho argissólico associado

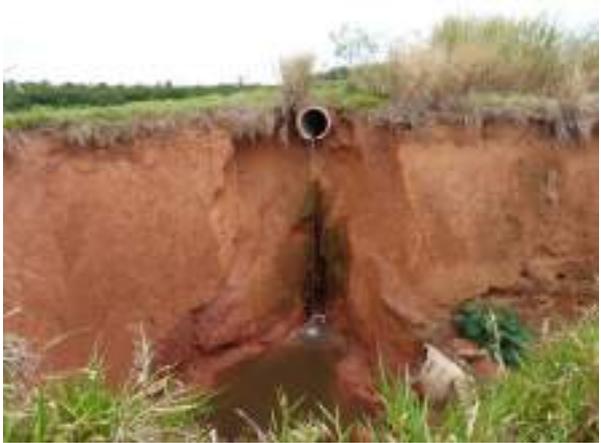
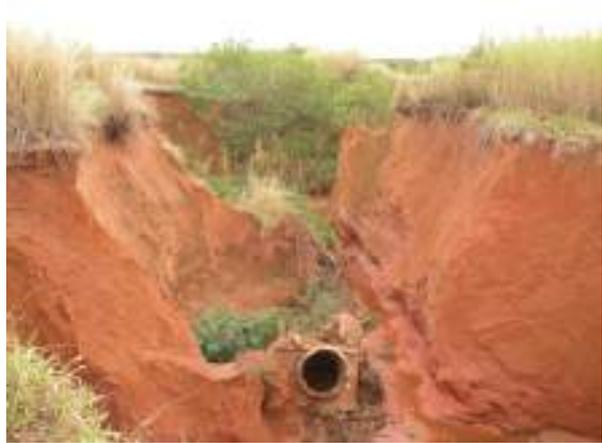
MUNICÍPIO	LOCAL		COORDENADAS	
	GARÇA	Próximo à área urbana (Cabeceira da erosão)		639.857	7.544.224
EQUIPE:		IDENTIFICAÇÃO DO PONTO		DATA:	HORA
Zeno, Gerson		GA-02		07/10/2021	9:20
Horizonte	Profundidade (cm)	Cor	Textura (% de argila)	Consistência Molhada	
Não amostrado					
Classificação Pedológica: Latossolo Vermelho-Amarelo argissólico A moderado textura média					
Situação: Topo/terço superior					
Relevo Local: Plano/suave ondulado					
Declividade: 6%					
Litologia/Material de Origem: Alteração de arenitos da Formação Marília					
Unidade Geológica: Formação Marília					
Uso do Solo: Pastagem e cultura de café					
Processos Erosivos: Laminar, sulcos e ravinas					
Pedregosidade: Ausente					
Rochosidade: Ausente					
Drenagem: Acentuada					
Observações: Latossolo Vermelho argissólico associado

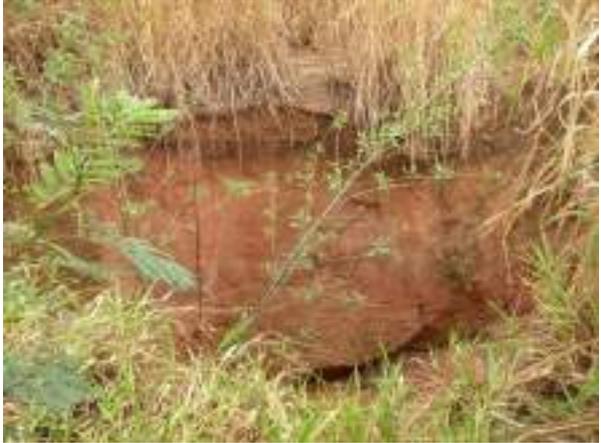
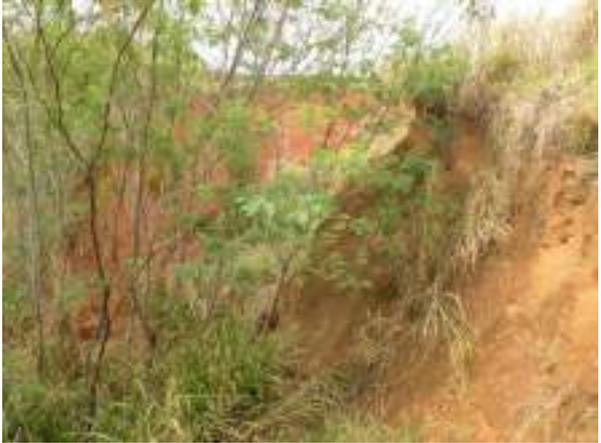
MUNICÍPIO	LOCAL	COORDENADAS	
	GARÇA	À jusante da cabeceira da erosão	639.936	7.544.245
EQUIPE:		IDENTIFICAÇÃO DO PONTO	DATA:	HORA
Zeno, Gerson		GA-03	07/10/2021	9:40
Horizonte	Profundidade (cm)	Cor	Textura (% de argila)	Consistência Molhada
Não amostrado				
Classificação Pedológica: Argissolo Vermelho-Amarelo A moderado textura arenosa/média				
Situação: Terço superior/meia encosta				
Relevo Local: Suave ondulado				
Declividade: 6%				
Litologia/Material de Origem: Alteração de arenitos da Formação Marília				
Unidade Geológica: Formação Marília				
Uso do Solo: Pastagem e cultura de café				
Processos Erosivos: Laminar, sulcos e ravinas				
Pedregosidade: Ausente				
Rochosidade: Ausente				
Drenagem: Acentuada				
Observações: Latossolo Vermelho-Amarelo argissólico associado. A erosão fica mais rasa e mais estreita. Arenitos muito alterados na base (saprolito)

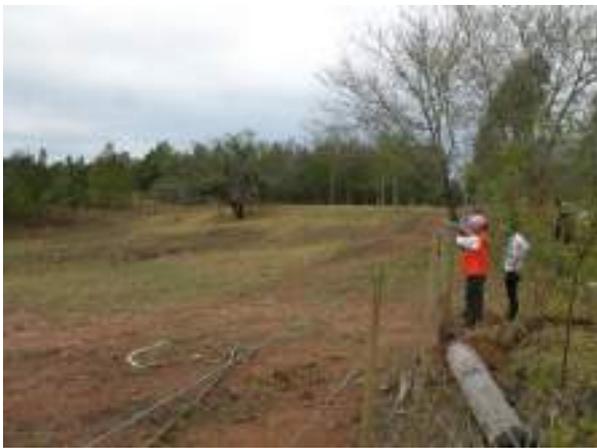
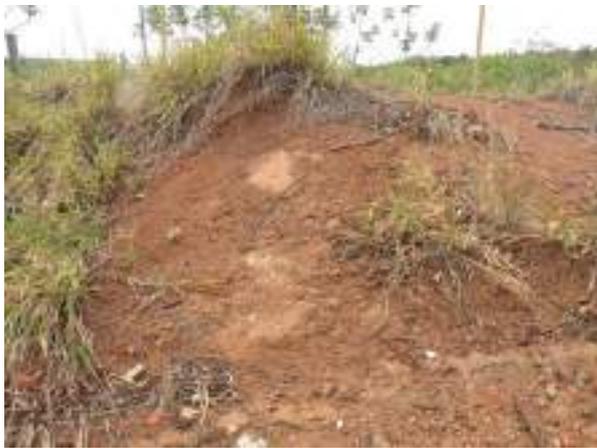
MUNICÍPIO	LOCAL		COORDENADAS	
	GARÇA	Estrada de acesso à captação de água		641.120 7.545.904	
EQUIPE:		IDENTIFICAÇÃO DO PONTO		DATA:	HORA
Zeno, Gerson		GA-04		07/10/2021	9:50
Horizonte	Profundidade (cm)	Cor	Textura (% de argila)	Consistência Molhada	
Não amostrado					
Classificação Pedológica: Neossolo Litólico, A moderado, substrato arenitos carbonático					
Situação: Meia encosta					
Relevo Local: Ondulado					
Declividade: 15%					
Litologia/Material de Origem: Alteração de arenitos					
Unidade Geológica: Formação Marília					
Uso do Solo: Pastagem					
Processos Erosivos: Laminar, sulcos e ravinas					
Pedregosidade: Afloramento de rocha (arenitos carbonático)					
Rochosidade: Afloramento de rocha					
Drenagem: Moderada a fraca					
Observações: Cambissolos Háplicos associados

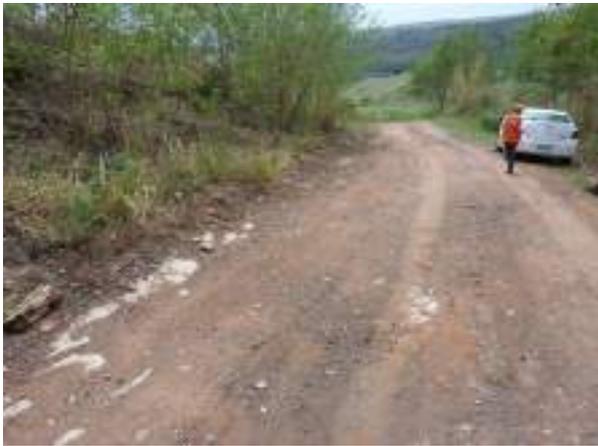
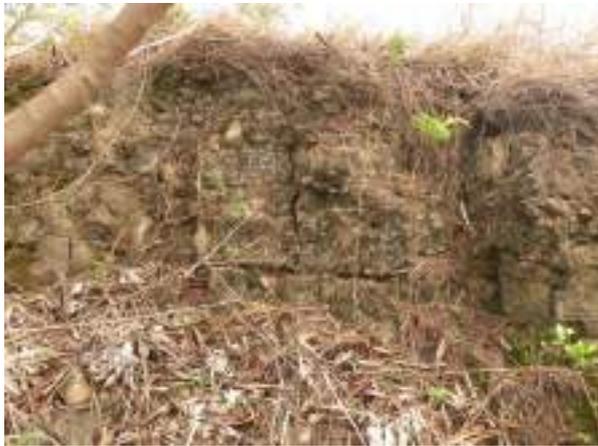
MUNICÍPIO	LOCAL		COORDENADAS	
	GARÇA	Estrada de acesso à captação de água		641.268	7.546.016
EQUIPE:		IDENTIFICAÇÃO DO PONTO		DATA:	HORA
Zeno, Gerson		GA-05		07/10/2021	10:10
Horizonte	Profundidade (cm)	Cor	Textura (% de argila)	Consistência Molhada	
Não amostrado					
Classificação Pedológica: Neossolo Litólico, A moderado, substrato arenitos carbonático					
Situação: Meia encosta					
Relevo Local: Ondulado					
Declividade: 20%					
Litologia/Material de Origem: Alteração de arenitos					
Unidade Geológica: Formação Marília					
Uso do Solo: Pastagem					
Processos Erosivos: Laminar, sulcos e ravinas					
Pedregosidade: Afloramento de rocha (arenitos carbonático)					
Rochosidade: Afloramento de rocha					
Drenagem: Moderada a fraca					
Observações: Cambissolos Háplicos associados

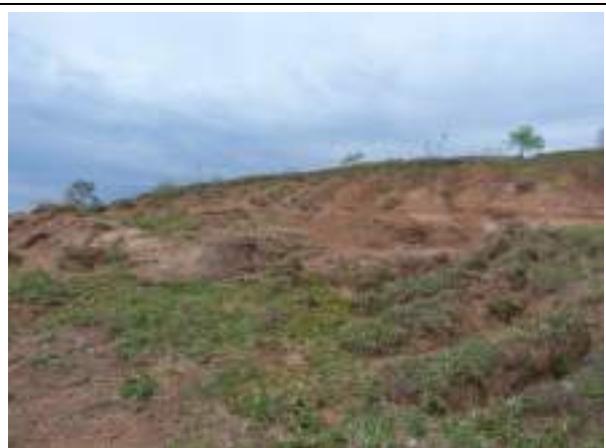
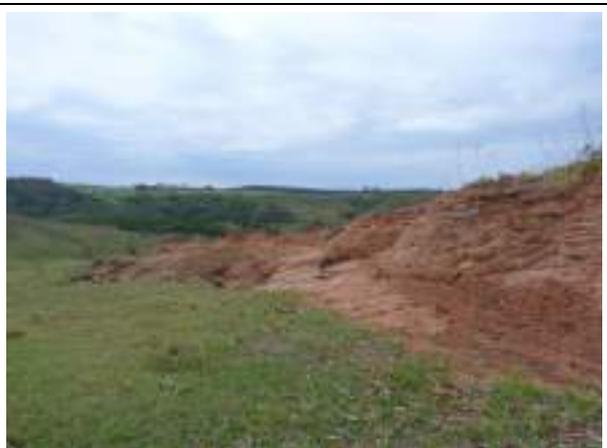
MUNICÍPIO	LOCAL	COORDENADAS	
	GARÇA	Estrada de acesso à captação de água	641.440	7.546.161
EQUIPE:		IDENTIFICAÇÃO DO PONTO	DATA:	HORA
Zeno, Gerson		GA-06	07/10/2021	10:30
Horizonte	Profundidade (cm)	Cor	Textura (% de argila)	Consistência Molhada
Não amostrado				
Classificação Pedológica: Neossolo Litólico, A moderado, substrato arenitos carbonático				
Situação: Meia encosta				
Relevo Local: Ondulado				
Declividade: 20%				
Litologia/Material de Origem: Alteração de arenitos				
Unidade Geológica: Formação Marília				
Uso do Solo: Pastagem				
Processos Erosivos: Laminar, sulcos e ravinas				
Pedregosidade: Afloramento de rocha (arenitos carbonático)				
Rochosidade: Afloramento de rocha				
Drenagem: Moderada a fraca				
Observações: Cambissolos Háplicos associados

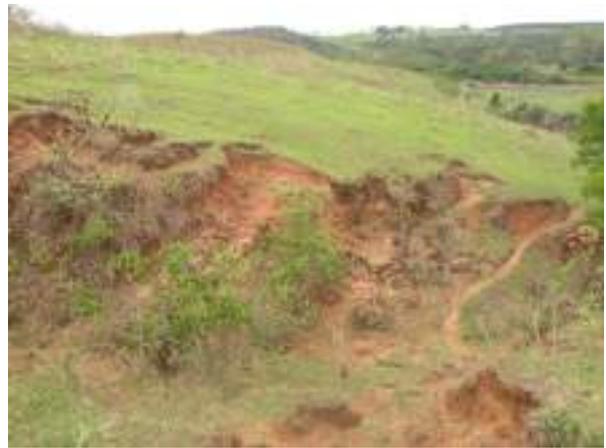
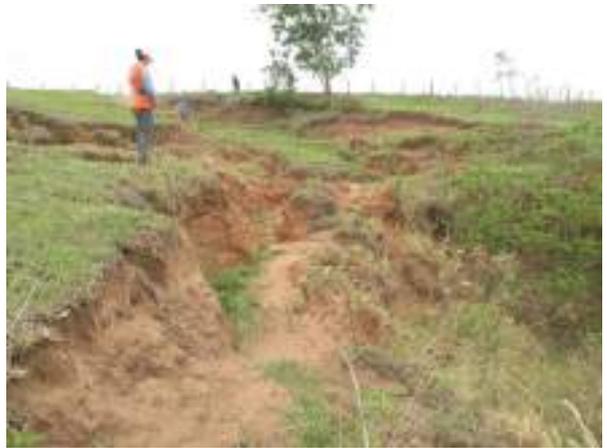
MUNICÍPIO	LOCAL		COORDENADAS	
	GARÇA	Estrada de acesso à captação de água		641.670	7.546.253
EQUIPE:		IDENTIFICAÇÃO DO PONTO		DATA:	HORA
Zeno, Gerson		GA-07		07/10/2021	10:40
Horizonte	Profundidade (cm)	Cor	Textura (% de argila)	Consistência Molhada	
Não amostrado					
Classificação Pedológica: Neossolo Litólico, A moderado, substrato arenitos carbonático					
Situação: Meia encosta/terço inferior					
Relevo Local: Ondulado					
Declividade: 25%					
Litologia/Material de Origem: Alteração de arenitos					
Unidade Geológica: Formação Marília					
Uso do Solo: Pastagem					
Processos Erosivos: Laminar, sulcos e ravinas					
Pedregosidade: Afloramento de rocha (arenitos carbonático)					
Rochosidade: Afloramento de rocha					
Drenagem: Moderada a fraca					
Observações: Cambissolos Háplicos e Argissolos abruptos pouco profundo associados

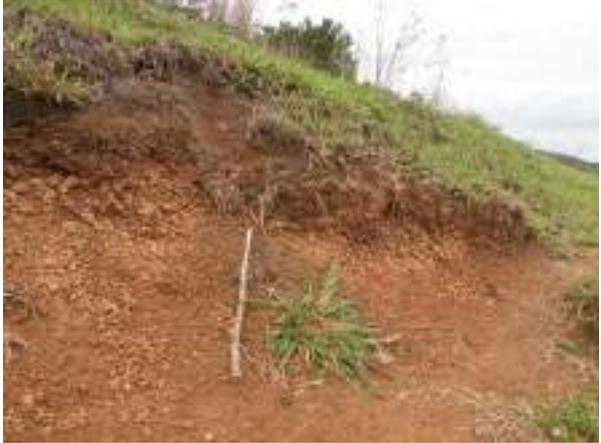
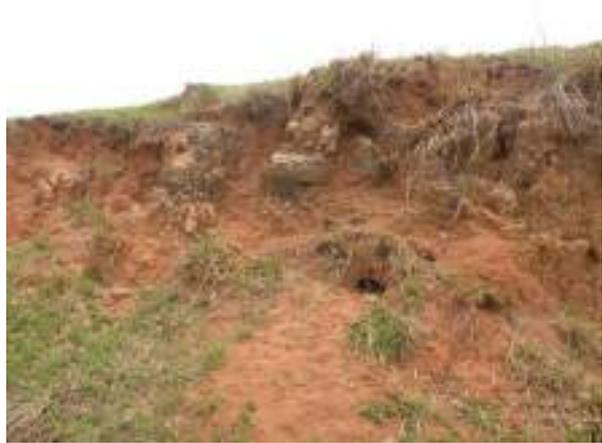
MUNICÍPIO	LOCAL		COORDENADAS	
	GARÇA	Estrada de acesso à captação de água		642.091	7.546.342
EQUIPE:		IDENTIFICAÇÃO DO PONTO		DATA:	HORA
Zeno, Gerson		GA-08		07/10/2021	11:00
Horizonte	Profundidade (cm)	Cor	Textura (% de argila)	Consistência Molhada	
Não amostrado					
Classificação Pedológica: Neossolo Litólico, A moderado, substrato arenitos carbonático					
Situação: Terço inferior					
Relevo Local: Ondulado					
Declividade: 25%					
Litologia/Material de Origem: Alteração de arenitos					
Unidade Geológica: Formação Marília					
Uso do Solo: Pastagem					
Processos Erosivos: Laminar, sulcos e ravinas					
Pedregosidade: Afloramento de rocha (arenitos carbonático)					
Rochosidade: Afloramento de rocha					
Drenagem: Moderada a fraca					
Observações: Cambissolos Háplicos e Argissolos abruptos pouco profundo associados

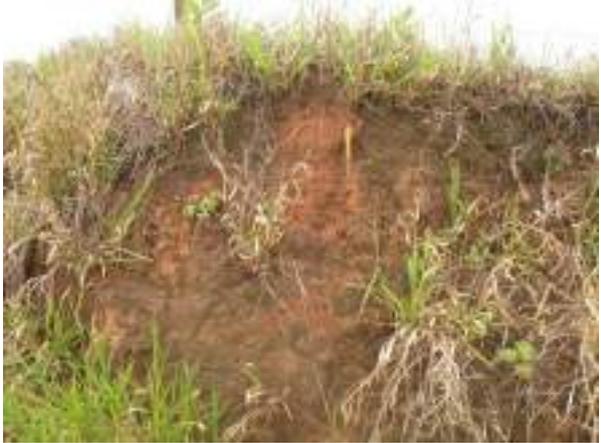
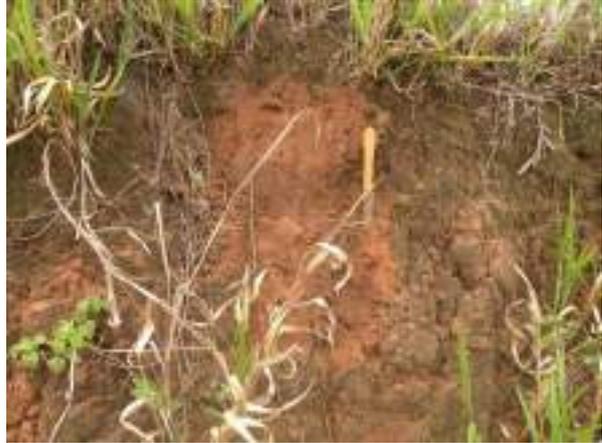
MUNICÍPIO	LOCAL	COORDENADAS	
	GARÇA	Estrada de acesso à capitação de água	642.279	7.546.520
EQUIPE:		IDENTIFICAÇÃO DO PONTO	DATA:	HORA
Zeno, Gerson		GA-09	07/10/2021	11:30
Horizonte	Profundidade (cm)	Cor	Textura (% de argila)	Consistência Molhada
Não amostrado				
Classificação Pedológica: Neossolo Litólico, A moderado, substrato arenitos carbonático				
Situação: Terço inferior				
Relevo Local: Ondulado				
Declividade: 25%				
Litologia/Material de Origem: Alteração de arenitos				
Unidade Geológica: Formação Marília				
Uso do Solo: Pastagem				
Processos Erosivos: Laminar, sulcos e ravinas				
Pedregosidade: Afloramento de rocha (arenitos carbonático)				
Rochosidade: Afloramento de rocha				
Drenagem: Moderada a fraca				
Observações: Próximo à capitação de água. Cambissolos Háplicos e Argissolos abruptos pouco profundo associados

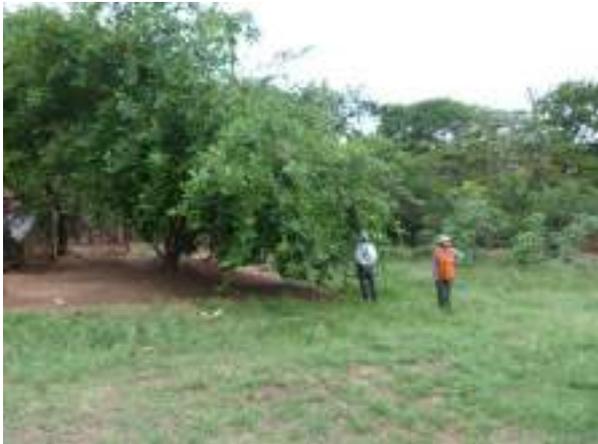
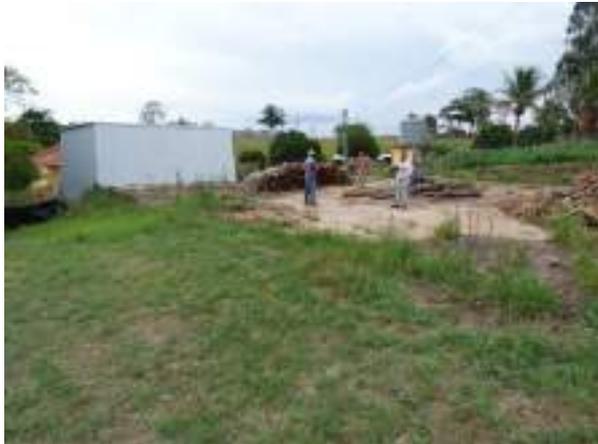
MUNICÍPIO	LOCAL		COORDENADAS
	GARÇA	Sítio Água da Prata		644.037 7.542.119
EQUIPE:		IDENTIFICAÇÃO DO PONTO		DATA:
Zeno, Gerson		GA-10		07/10/2021 14:00
Horizonte	Profundidade (cm)	Cor	Textura (% de argila)	Consistência Molhada
Não amostrado				
Classificação Pedológica: Argissolo Vermelho-Amarelo abruptico A moderado textura arenosa/média				
Situação: Meia encosta				
Relevo Local: Ondulado				
Declividade: 15%				
Litologia/Material de Origem: Alteração de arenitos da Formação Marília				
Unidade Geológica: Formação Marília				
Uso do Solo: Pastagem e cultura de café				
Processos Erosivos: Laminar				
Pedregosidade: Ausente				
Rochosidade: Ausente				
Drenagem: Acentuada				
Observações: Segundo o proprietário (Sr. Sérgio) não tem erosão na propriedade, boa conservação das cabeceiras de drenagem

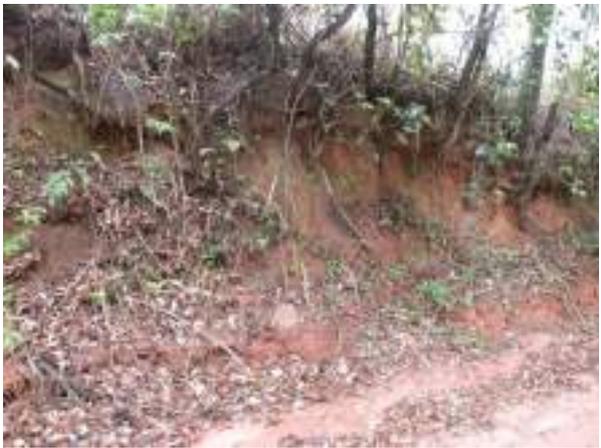
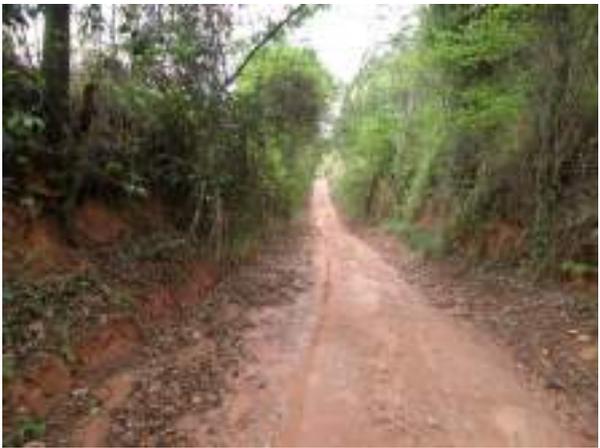
MUNICÍPIO	LOCAL		COORDENADAS	
	GARÇA	Estrada de acesso à captação de água (margem direita)		644.090 7.544.772	
EQUIPE:		IDENTIFICAÇÃO DO PONTO		DATA:	HORA
Zeno, Gerson		GA-11		07/10/2021	14:30
Horizonte	Profundidade (cm)	Cor	Textura (% de argila)	Consistência Molhada	
				Não amostrado	
Classificação Pedológica: Argissolo Vermelho-Amarelo abruptico A moderado textura arenosa/média					
Situação: Meia encosta					
Relevo Local: Ondulado					
Declividade: 15%					
Litologia/Material de Origem: Alteração de arenitos da Formação Marília					
Unidade Geológica: Formação Marília					
Uso do Solo: Pastagem					
Processos Erosivos: Laminar					
Pedregosidade: Ausente					
Rochosidade: Ausente					
Drenagem: Acentuada					
Observações:

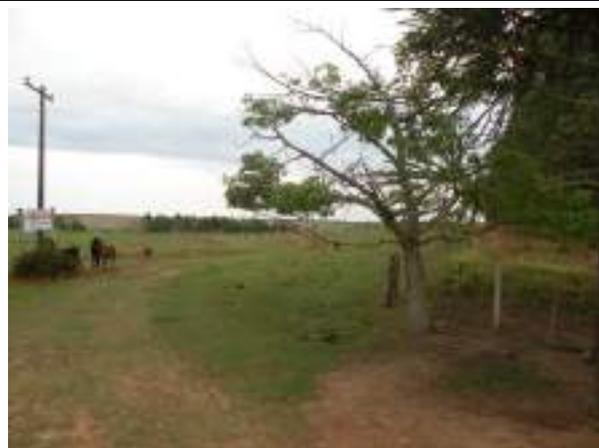
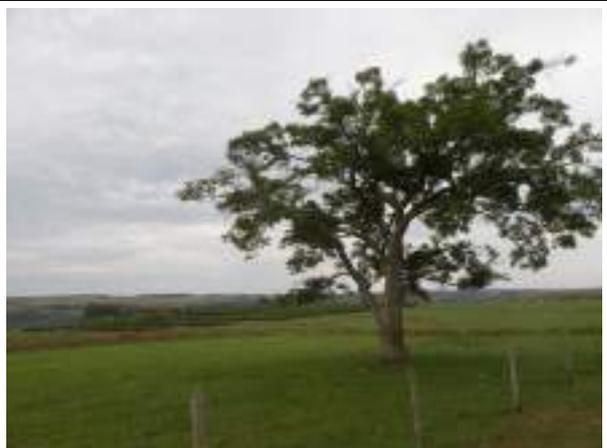
MUNICÍPIO	LOCAL		COORDENADAS
	GARÇA	Entrada da Fazenda Paineira		644.018 7.545.290
EQUIPE:		IDENTIFICAÇÃO DO PONTO		DATA:
Zeno, Gerson		GA-12		HORA 07/10/2021 15:30
Horizonte	Profundidade (cm)	Cor	Textura (% de argila)	Consistência Molhada
Não amostrado				
Classificação Pedológica: Argissolo Vermelho-Amarelo abruptico A moderado textura arenosa/média				
Situação: Topo				
Relevo Local: Plano				
Declividade: 2%				
Litologia/Material de Origem: Alteração de arenitos da Formação Marília				
Unidade Geológica: Formação Marília				
Uso do Solo: Pastagem				
Processos Erosivos: Laminar				
Pedregosidade: Ausente				
Rochosidade: Ausente				
Drenagem: Acentuada				
Observações:

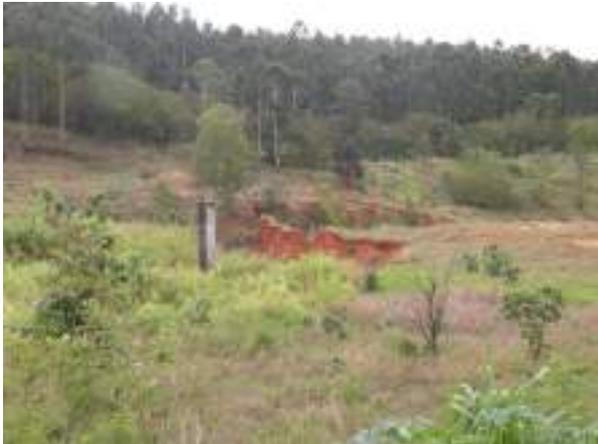
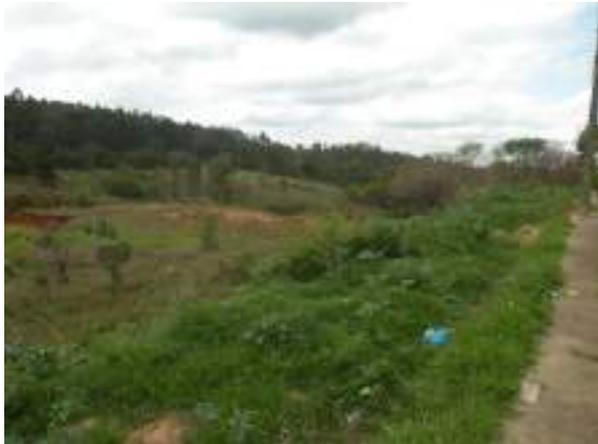
MUNICÍPIO	LOCAL		COORDENADAS
	GARÇA	Próximo à barragem rompida, cabeceira do Córrego da Cascata		640.516 7.542.103
EQUIPE:		IDENTIFICAÇÃO DO PONTO		DATA:
Zeno, Gerson		GA-13		25/10/2021 8:30
Horizonte	Profundidade (cm)	Cor	Textura (% de argila)	Consistência Molhada
Não amostrado				
Classificação Pedológica: Argissolo Vermelho-Amarelo abrupto A moderado textura arenosa/média				
Situação: Terço superior/meia encosta				
Relevo Local: Suave ondulado				
Declividade: 7%				
Litologia/Material de Origem: Alteração de arenitos da Formação Marília				
Unidade Geológica: Formação Marília				
Uso do Solo: Campo antrópico/área urbana consolidada				
Processos Erosivos: Laminar				
Pedregosidade: Ausente				
Rochosidade: Ausente				
Drenagem: Acentuada				
Observações: Reflorestamento margem esquerda

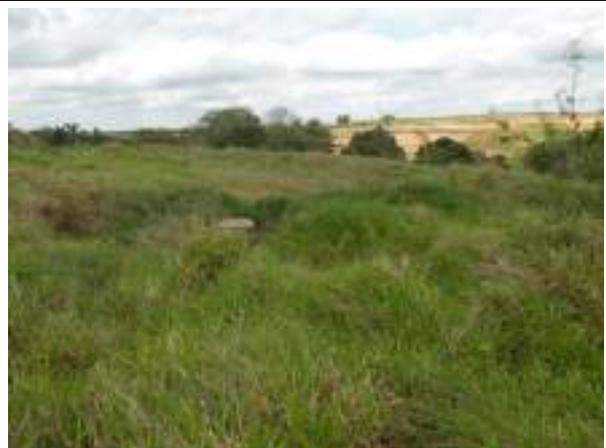
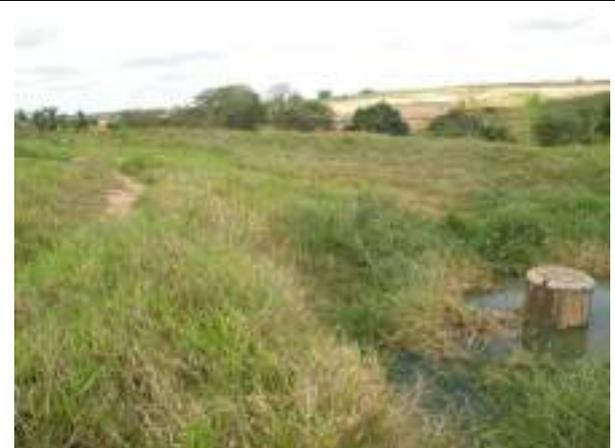
MUNICÍPIO	LOCAL	COORDENADAS	
	GARÇA		640.942	7.541.800
EQUIPE:		IDENTIFICAÇÃO DO PONTO	DATA:	HORA
Zeno, Gerson		GA-14	25/10/2021	8:50
Horizonte	Profundidade (cm)	Cor	Textura (% de argila)	Consistência Molhada
Não amostrado				
Classificação Pedológica: Argissolo Vermelho-Amarelo abráptico A moderado textura arenosa/média				
Situação: Terço superior/meia encosta				
Relevo Local: Suave ondulado				
Declividade: 7%				
Litologia/Material de Origem: Alteração de arenitos da Formação Marília				
Unidade Geológica: Formação Marília				
Uso do Solo: Pastagem				
Processos Erosivos: Laminar				
Pedregosidade: Ausente				
Rochosidade: Ausente				
Drenagem: Acentuada				
Observações: Tubulação de esgoto com vazamento

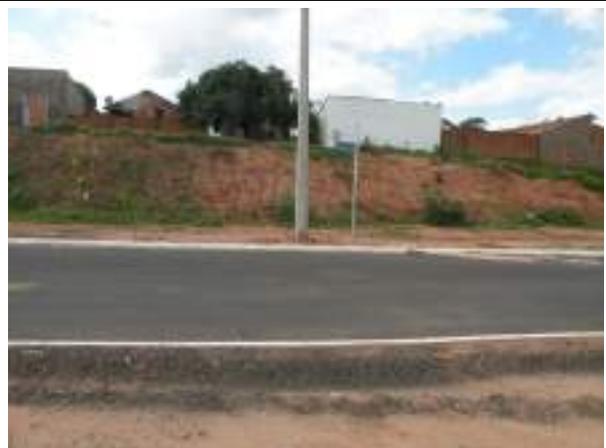
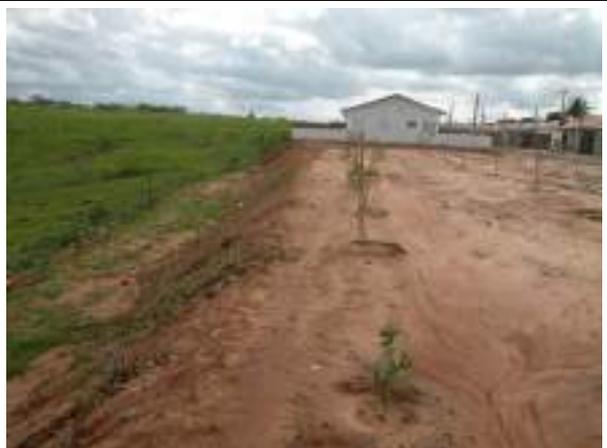
MUNICÍPIO	LOCAL		COORDENADAS	
	GARÇA	Rua Angelo Rossato		640.665	7.541.727
EQUIPE:		IDENTIFICAÇÃO DO PONTO		DATA:	HORA
Zeno, Gerson		GA-15		25/10/2021	9:00
Horizonte	Profundidade (cm)	Cor	Textura (% de argila)	Consistência Molhada	
Não amostrado					
Classificação Pedológica: Argissolo Vermelho-Amarelo abrupto A moderado textura arenosa/média					
Situação: Terço superior/meia encosta					
Relevo Local: Suave ondulado					
Declividade: 6%					
Litologia/Material de Origem: Alteração de arenitos da Formação Marília					
Unidade Geológica: Formação Marília					
Uso do Solo: Área urbana em consolidação					
Processos Erosivos: Laminar					
Pedregosidade: Ausente					
Rochosidade: Ausente					
Drenagem: Acentuada					
Observações: Erosão no talude do aterro

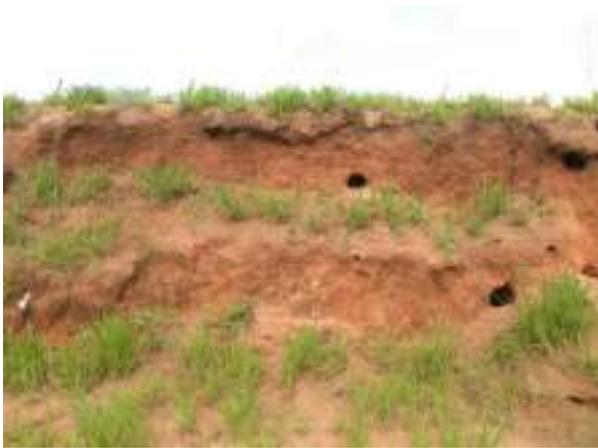
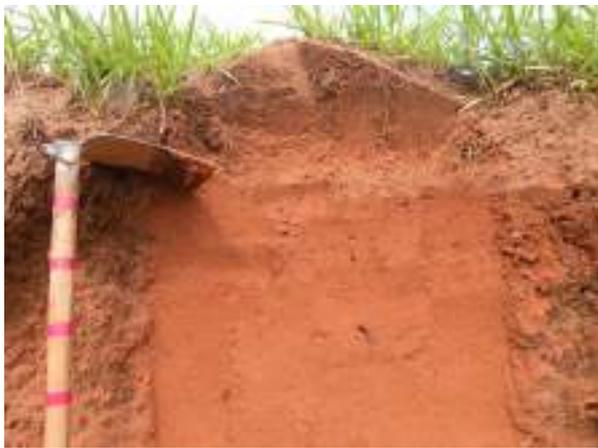
MUNICÍPIO	LOCAL		COORDENADAS	
	GARÇA	Estrada de terra paralela a linha do trem		640.605	7.541.007
EQUIPE:		IDENTIFICAÇÃO DO PONTO		DATA:	HORA
Zeno, Gerson		GA-16		25/10/2021	10:15
Horizonte	Profundidade (cm)	Cor	Textura (% de argila)	Consistência Molhada	
Não amostrado					
Classificação Pedológica: Latossolo Vermelho-Amarelo argissólico A moderado textura média					
Situação: Topo					
Relevo Local: Plano/Suave ondulado					
Declividade: 3%					
Litologia/Material de Origem: Alteração de arenitos da Formação Marília					
Unidade Geológica: Formação Marília					
Uso do Solo: Pastagem					
Processos Erosivos: Laminar					
Pedregosidade: Ausente					
Rochosidade: Ausente					
Drenagem: Acentuada					
Observações: Próximo à área urbana em consolidação

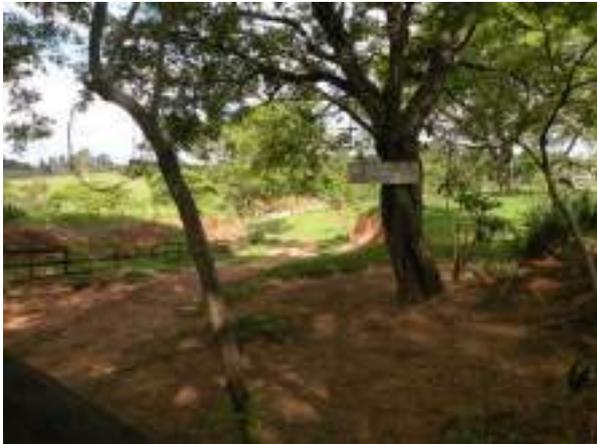
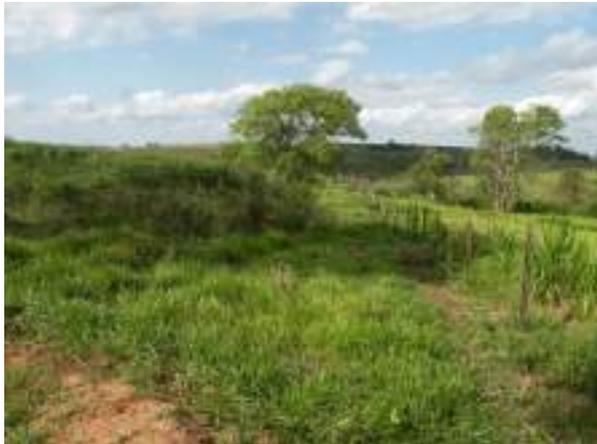
MUNICÍPIO	LOCAL		COORDENADAS	
	GARÇA	Sítio Terra Mãe		641.239 7.540.970	
EQUIPE:		IDENTIFICAÇÃO DO PONTO		DATA:	HORA
Zeno, Gerson		GA-17		25/10/2021	11:00
Horizonte	Profundidade (cm)	Cor	Textura (% de argila)	Consistência Molhada	
Não amostrado					
Classificação Pedológica: Argissolo Vermelho-Amarelo abruptico A moderado textura arenosa/média					
Situação: Terço superior/meia encosta					
Relevo Local: Suave ondulado					
Declividade: 10%					
Litologia/Material de Origem: Alteração de arenitos da Formação Marília					
Unidade Geológica: Formação Marília					
Uso do Solo: Pastagem					
Processos Erosivos: Laminar					
Pedregosidade: Ausente					
Rochosidade: Ausente					
Drenagem: Acentuada					
Observações:

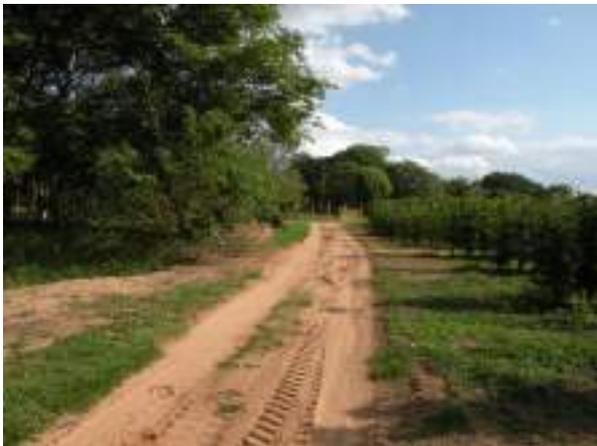
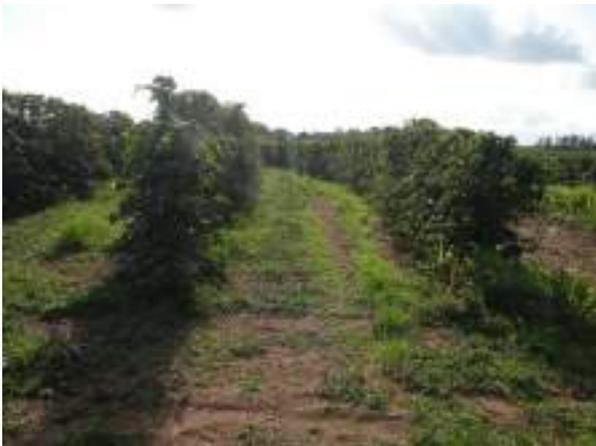
MUNICÍPIO	LOCAL	COORDENADAS	
	GARÇA	Estância Santa Isabel	641.545	7.540.440
EQUIPE:		IDENTIFICAÇÃO DO PONTO	DATA:	HORA
Zeno, Gerson		GA-18	25/10/2021	11:45
Horizonte	Profundidade (cm)	Cor	Textura (% de argila)	Consistência Molhada
Não amostrado				
Classificação Pedológica: Argissolo Vermelho-Amarelo abrupto A moderado textura arenosa/média				
Situação: Terço superior/meia encosta				
Relevo Local: Suave ondulado				
Declividade: 10%				
Litologia/Material de Origem: Alteração de arenitos da Formação Marília				
Unidade Geológica: Formação Marília				
Uso do Solo: Cultura de café				
Processos Erosivos: Laminar				
Pedregosidade: Ausente				
Rochosidade: Ausente				
Drenagem: Acentuada				
Observações:

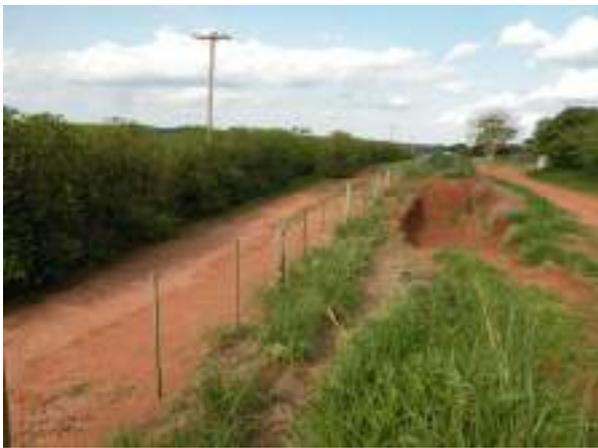
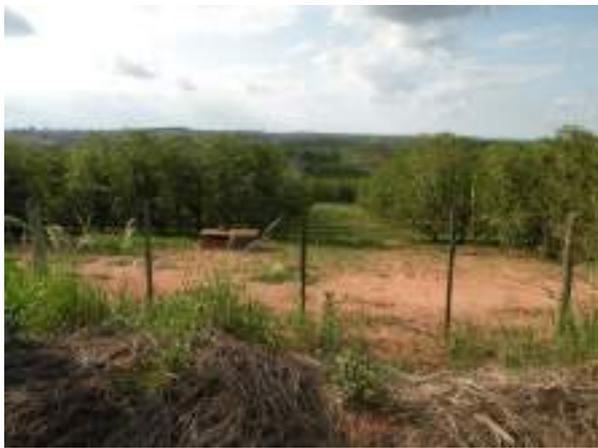
MUNICÍPIO	LOCAL		COORDENADAS
	GARÇA	Depois da Estância Santa Isabel, estradinha de terra		642.127 7.540.715
EQUIPE:		IDENTIFICAÇÃO DO PONTO		DATA:
Zeno, Gerson		GA-19		25/10/2021 13:30
Horizonte	Profundidade (cm)	Cor	Textura (% de argila)	Consistência Molhada
Não amostrado				
Classificação Pedológica: Latossolo Vermelho-Amarelo argissólico A moderado textura média				
Situação: Topo				
Relevo Local: Plano/Suave ondulado				
Declividade: 3%				
Litologia/Material de Origem: Alteração de arenitos da Formação Marília				
Unidade Geológica: Formação Marília				
Uso do Solo: Cultura de café e chácaras				
Processos Erosivos: Laminar				
Pedregosidade: Ausente				
Rochosidade: Ausente				
Drenagem: Acentuada				
Observações: Bacias de retenção de águas pluviais na lateral da estrada

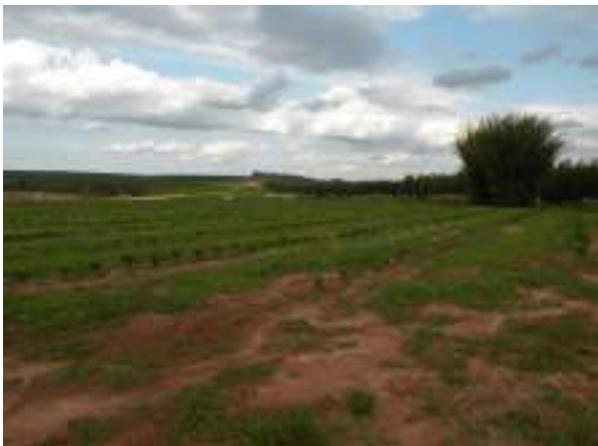
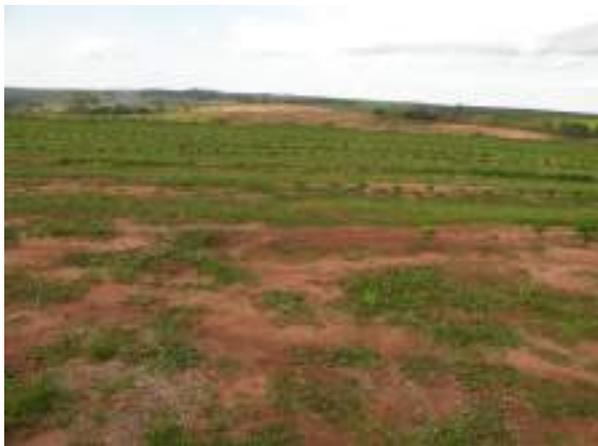
MUNICÍPIO	LOCAL		COORDENADAS	
	GARÇA	Estrada de terra paralela à linha de trem		642.775	7.540.347
EQUIPE:		IDENTIFICAÇÃO DO PONTO		DATA:	HORA
Zeno, Gerson		GA-20		25/10/2021	2:15
Horizonte	Profundidade (cm)	Cor	Textura (% de argila)	Consistência Molhada	
Não amostrado					
Classificação Pedológica: Latossolo Vermelho-Amarelo argissólico A moderado textura média					
Situação: Terço superior					
Relevo Local: Suave ondulado					
Declividade: 6%					
Litologia/Material de Origem: Alteração de arenitos da Formação Marília					
Unidade Geológica: Formação Marília					
Uso do Solo: Cultura de café novo					
Processos Erosivos: Laminar					
Pedregosidade: Ausente					
Rochosidade: Ausente					
Drenagem: Acentuada					
Observações: Chácaras do outro lado da estrada de terra

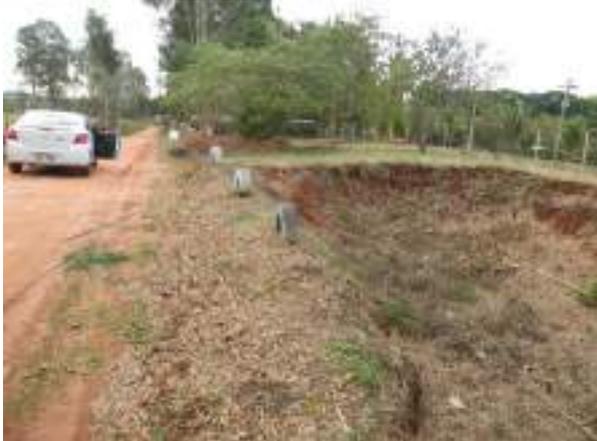
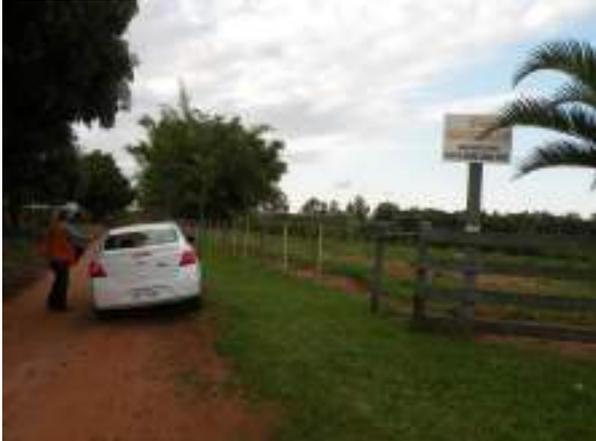
MUNICÍPIO	LOCAL	COORDENADAS	
	GARÇA	Depois do Pesqueiro do Godinho. Sítio Água do Ouro I e II	642.274	7.541.105
EQUIPE:		IDENTIFICAÇÃO DO PONTO	DATA:	HORA
Zeno, Gerson		GA-21	25/10/2021	2:45
Horizonte	Profundidade (cm)	Cor	Textura (% de argila)	Consistência Molhada
Não amostrado				
Classificação Pedológica: Latossolo Vermelho-Amarelo argissólico A moderado textura média				
Situação: Terço superior/Topo				
Relevo Local: Suave ondulado/plano				
Declividade: 5%				
Litologia/Material de Origem: Alteração de arenitos da Formação Marília				
Unidade Geológica: Formação Marília				
Uso do Solo: Cultura de mandioca, pastagem				
Processos Erosivos: Laminar				
Pedregosidade: Ausente				
Rochosidade: Ausente				
Drenagem: Acentuada				
Observações: Bacias de retenção de águas pluviais na lateral da estrada

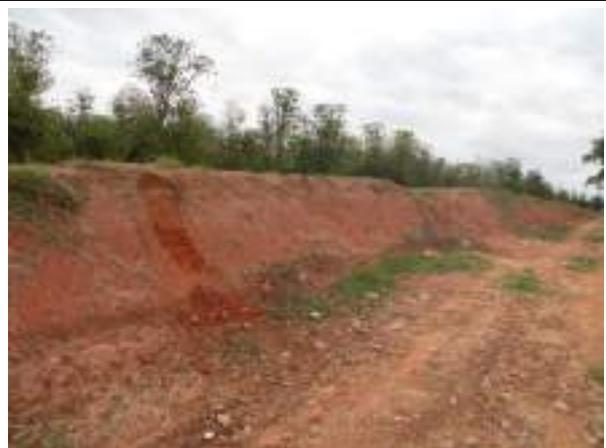
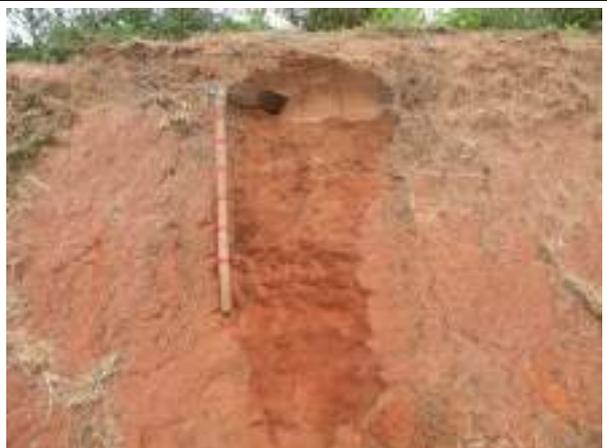
MUNICÍPIO	LOCAL		COORDENADAS	
	GARÇA	Próximo ao Córrego do Ouro		642.558 7.541.612	
EQUIPE:		IDENTIFICAÇÃO DO PONTO		DATA:	HORA
Zeno, Gerson		GA-22		25/10/2021	15:20
Horizonte	Profundidade (cm)	Cor	Textura (% de argila)	Consistência Molhada	
Não amostrado					
Classificação Pedológica: Argissolo Vermelho-Amarelo abrupto A moderado textura arenosa/média					
Situação: Terço superior/meia encosta					
Relevo Local: Suave ondulado					
Declividade: 10%					
Litologia/Material de Origem: Alteração de arenitos da Formação Marília					
Unidade Geológica: Formação Marília					
Uso do Solo: Cultura de café e pastagem					
Processos Erosivos: Laminar					
Pedregosidade: Ausente					
Rochosidade: Ausente					
Drenagem: Acentuada					
Observações: Perfil corte de estrada. Solo espesso

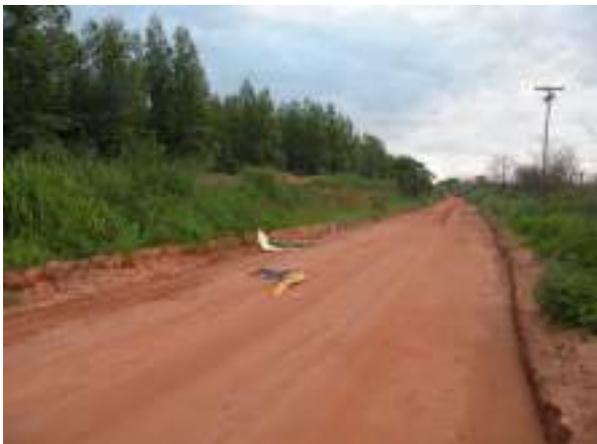
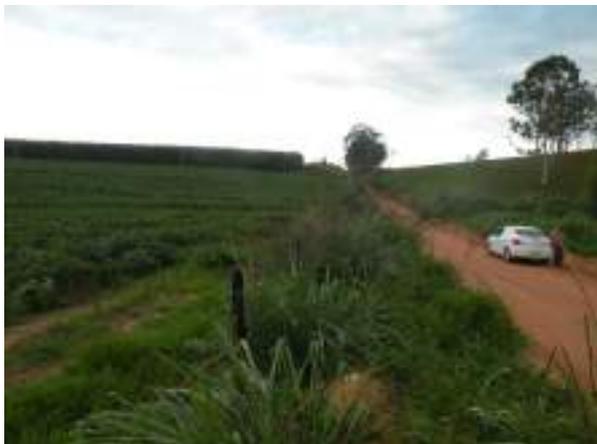
MUNICÍPIO GARÇA	LOCAL Estrada de terra em direção a Torre da EMBRATEL		COORDENADAS
				643.968 7.540.463
EQUIPE: Zeno, Gerson		IDENTIFICAÇÃO DO PONTO GA-23		DATA: 25/10/2021
HORA 16:10				
Horizonte	Profundidade (cm)	Cor	Textura (% de argila)	Consistência Molhada
Não amostrado				
Classificação Pedológica: Latossolo Vermelho-Amarelo argissólico A moderado textura média				
Situação: Terço superior/Topo				
Relevo Local: Suave ondulado/plano				
Declividade: 5%				
Litologia/Material de Origem: Alteração de arenitos da Formação Marília				
Unidade Geológica: Formação Marília				
Uso do Solo: Cultura de mandioca e reflorestamento				
Processos Erosivos: Laminar				
Pedregosidade: Ausente				
Rochosidade: Ausente				
Drenagem: Acentuada				
Observações: Próximo à linha de trem

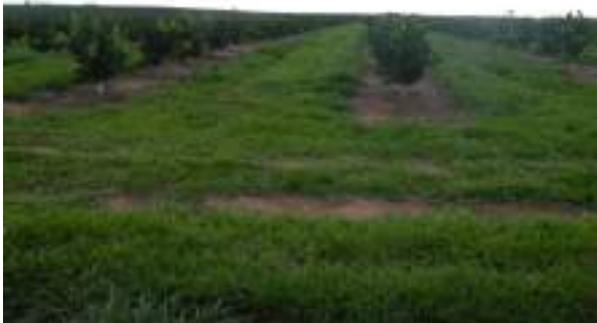
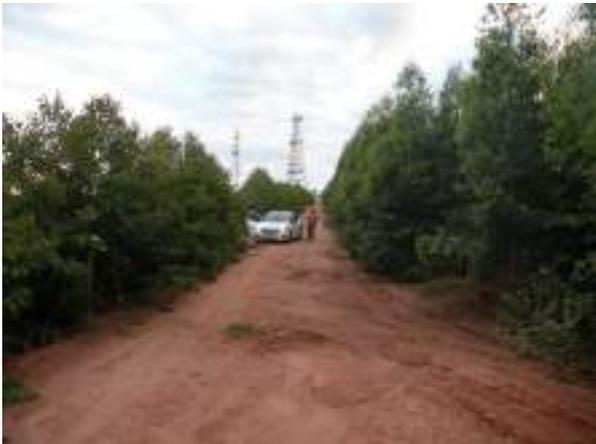
MUNICÍPIO	LOCAL	COORDENADAS	
	GARÇA	Próximo à Torre da EMBRATEL	645.119	7.540.705
EQUIPE:		IDENTIFICAÇÃO DO PONTO	DATA:	HORA
Zeno, Gerson		GA-24	25/10/2021	16:50
Horizonte	Profundidade (cm)	Cor	Textura (% de argila)	Consistência Molhada
Não amostrado				
Classificação Pedológica: Latossolo Vermelho-Amarelo argissólico A moderado textura média				
Situação: Terço superior				
Relevo Local: Suave ondulado				
Declividade: 7%				
Litologia/Material de Origem: Alteração de arenitos da Formação Marília				
Unidade Geológica: Formação Marília				
Uso do Solo: Reflorestamento e cultura de laranja				
Processos Erosivos: Laminar e sulcos				
Pedregosidade: Ausente				
Rochosidade: Ausente				
Drenagem: Acentuada				
Observações: Latossolo Vermelho argissólico associado

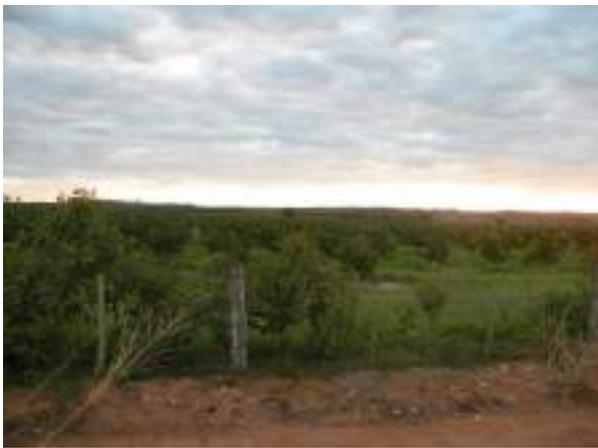
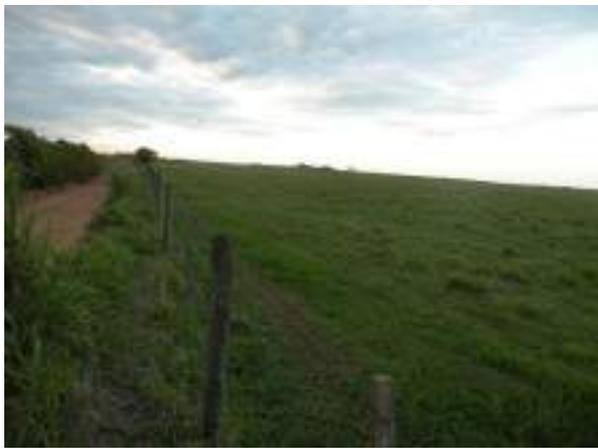
MUNICÍPIO	LOCAL		COORDENADAS
	GARÇA	Estrada de terra, depois da Torre da EMBRATEL		645.205 7.542.062
EQUIPE:		IDENTIFICAÇÃO DO PONTO		DATA:
Zeno, Gerson		GA-25		25/10/2021 17:40
Horizonte	Profundidade (cm)	Cor	Textura (% de argila)	Consistência Molhada
Não amostrado				
Classificação Pedológica: Latossolo Vermelho-Amarelo argissólico A moderado textura média				
Situação: Terço superior/Topo				
Relevo Local: Suave ondulado/plano				
Declividade: 3%				
Litologia/Material de Origem: Alteração de arenitos da Formação Marília				
Unidade Geológica: Formação Marília				
Uso do Solo: Pastagem e cultura de laranja				
Processos Erosivos: Laminar				
Pedregosidade: Ausente				
Rochosidade: Ausente				
Drenagem: Acentuada				
Observações: Latossolo Vermelho argissólico associado

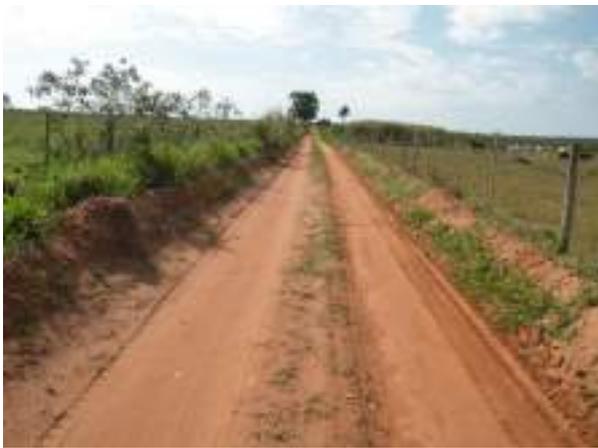
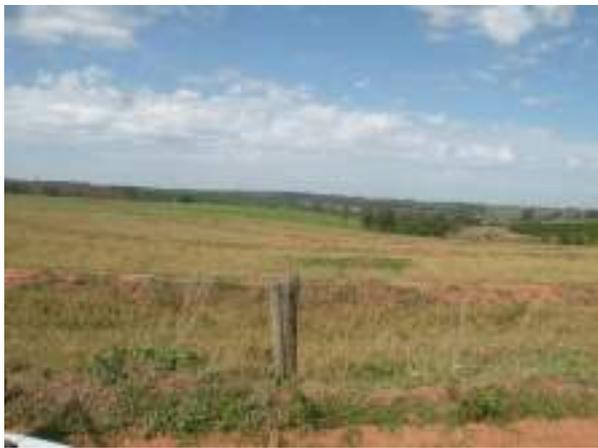
MUNICÍPIO	LOCAL		COORDENADAS	
	GARÇA			644.845	7.542.370
EQUIPE:		IDENTIFICAÇÃO DO PONTO		DATA:	HORA
Zeno, Gerson		GA-26		26/10/2021	8:15
Horizonte	Profundidade (cm)	Cor	Textura (% de argila)	Consistência Molhada	
Não amostrado					
Classificação Pedológica: Latossolo Vermelho-Amarelo argissólico A moderado textura média					
Situação: Terço superior					
Relevo Local: Suave ondulado					
Declividade: 6%					
Litologia/Material de Origem: Alteração de arenitos da Formação Marília					
Unidade Geológica: Formação Marília					
Uso do Solo: Pastagem com curvas de nível					
Processos Erosivos: Laminar					
Pedregosidade: Ausente					
Rochosidade: Ausente					
Drenagem: Acentuada					
Observações: Latossolo Vermelho argissólico associado

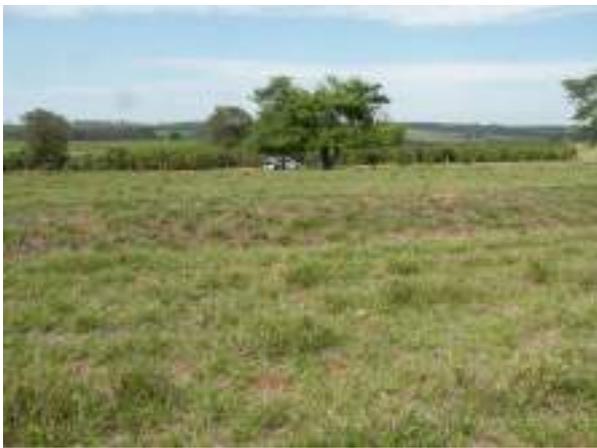
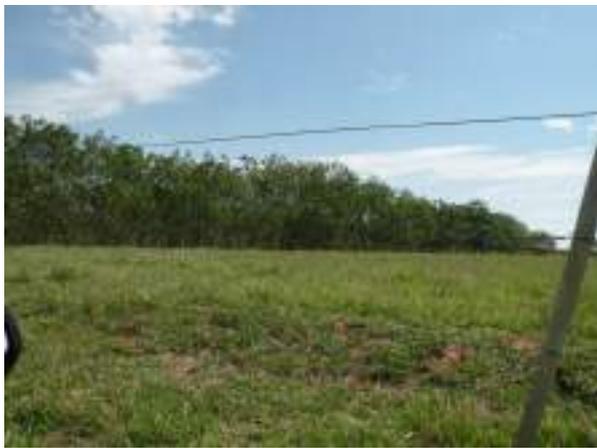
MUNICÍPIO	LOCAL		COORDENADAS
	GARÇA	Entrada do Sítio São Luiz		644.635 7.542.548
EQUIPE:		IDENTIFICAÇÃO DO PONTO		DATA:
Zeno, Gerson		GA-27		26/10/2021 8:40
Horizonte	Profundidade (cm)	Cor	Textura (% de argila)	Consistência Molhada
Não amostrado				
Classificação Pedológica: Latossolo Vermelho-Amarelo argissólico A moderado textura média				
Situação: Terço superior				
Relevo Local: Suave ondulado				
Declividade: 6%				
Litologia/Material de Origem: Alteração de arenitos da Formação Marília				
Unidade Geológica: Formação Marília				
Uso do Solo: Pastagem com curvas de nível				
Processos Erosivos: Laminar				
Pedregosidade: Ausente				
Rochosidade: Ausente				
Drenagem: Acentuada				
Observações: Latossolo Vermelho argissólico associado. Proprietário Rafael José Ubeda
