RELATÓRIO TÉCNICO
166 386-205
SDE
26 de maio de 2022

**PREVENÇÃO E CONTROLE DOS PROCESSOS EROSIVOS
NA BACIA HIDROGRÁFICA DO CÓRREGO DA
CASCATA, GARÇA, SP**

Relatório Final

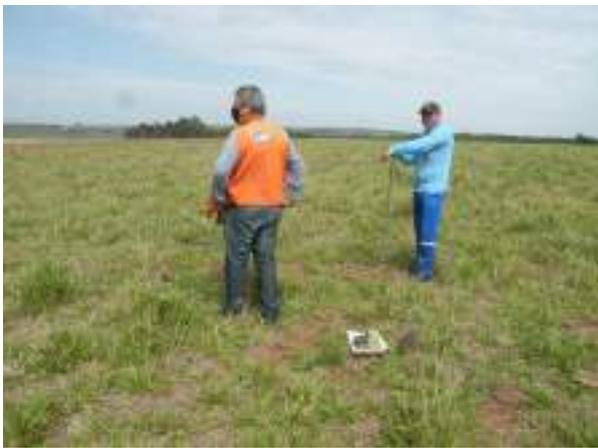
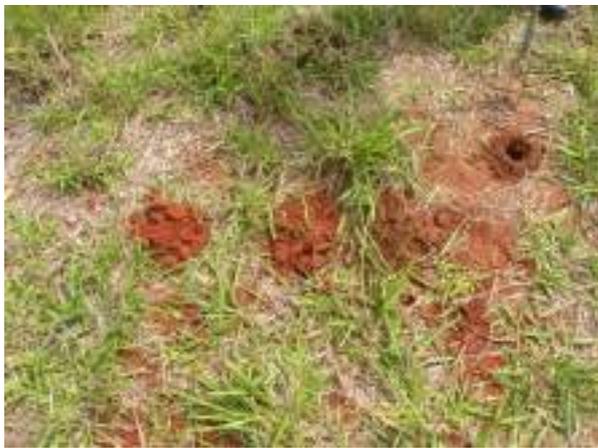
MUNICÍPIO	LOCAL		COORDENADAS
	GARÇA	Sítio São Luiz		644.710 7.542.773
EQUIPE:		IDENTIFICAÇÃO DO PONTO		DATA:
Zeno, Gerson		GA-28		26/10/2021 9:00
Horizonte	Profundidade (cm)	Cor	Textura (% de argila)	Consistência Molhada
Não amostrado				
Classificação Pedológica: Latossolo Vermelho-Amarelo argissólico A moderado textura média				
Situação: Topo				
Relevo Local: Plano				
Declividade: 2%				
Litologia/Material de Origem: Alteração de arenitos da Formação Marília				
Unidade Geológica: Formação Marília				
Uso do Solo: Pastagem com curvas de nível				
Processos Erosivos: Laminar				
Pedregosidade: Ausente				
Rochosidade: Ausente				
Drenagem: Acentuada				
Observações: Latossolo Vermelho argissólico associado. Proprietário Rafael José Ubeda

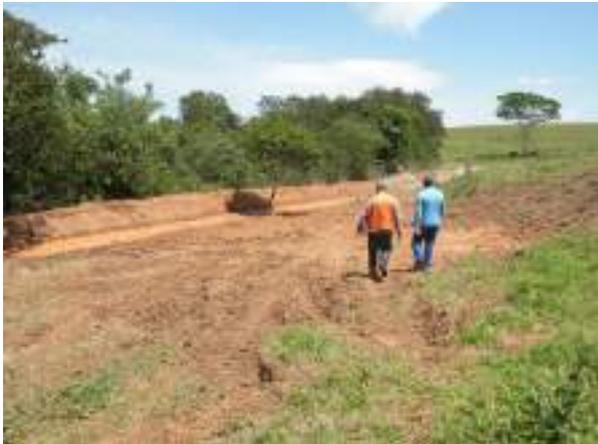
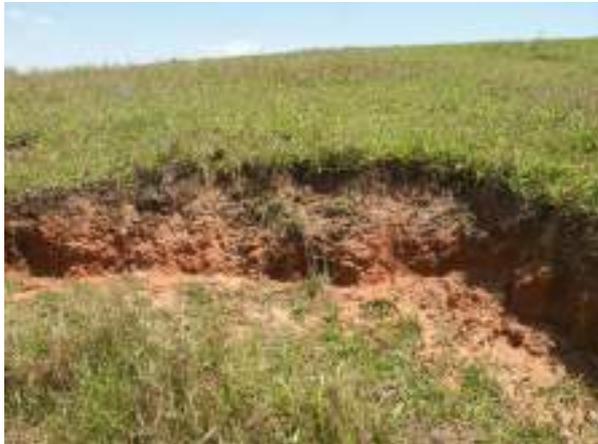
MUNICÍPIO	LOCAL		COORDENADAS
	GARÇA	Sítio Nossa Senhora Aparecida		643.782 7.542.150
EQUIPE:		IDENTIFICAÇÃO DO PONTO	DATA:	HORA
Zeno, Gerson		GA-29	26/10/2021	9:30
Horizonte	Profundidade (cm)	Cor	Textura (% de argila)	Consistência Molhada
Não amostrado				
Classificação Pedológica: Argissolo Vermelho-Amarelo abruptico A moderado textura arenosa/média				
Situação: Meia encosta				
Relevo Local: Ondulado				
Declividade: 15%				
Litologia/Material de Origem: Alteração de arenitos da Formação Marília				
Unidade Geológica: Formação Marília				
Uso do Solo: Pastagem				
Processos Erosivos: Laminar, sulcos				
Pedregosidade: Ausente				
Rochosidade: Ausente				
Drenagem: Acentuada				
Observações: Área de APP esta cercada. Proprietário Amarildo

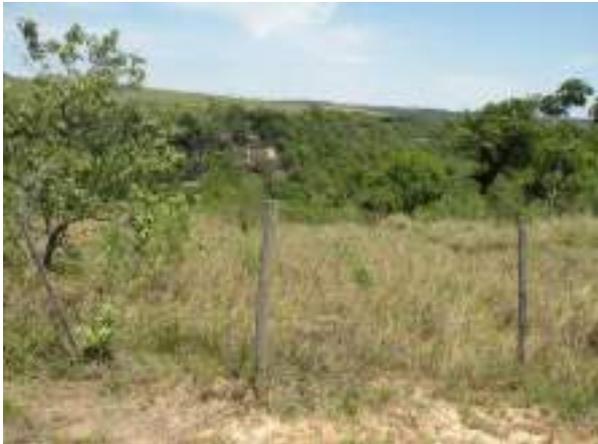
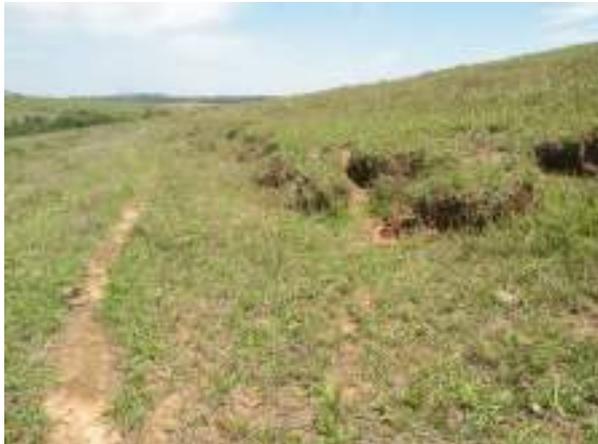
MUNICÍPIO	LOCAL		COORDENADAS
	GARÇA	Sítio Nossa Senhora Aparecida		643.365 7.542.185
EQUIPE:		IDENTIFICAÇÃO DO PONTO	DATA:	HORA
Zeno, Gerson		GA-30	26/10/2021	9:50
Horizonte	Profundidade (cm)	Cor	Textura (% de argila)	Consistência Molhada
Não amostrado				
Classificação Pedológica: Argissolo Vermelho-Amarelo abrupto pouco profundo A moderado textura arenosa/média				
Situação: Terço inferior				
Relevo Local: Ondulado				
Declividade: 25%				
Litologia/Material de Origem: Alteração de arenitos da Formação Marília				
Unidade Geológica: Formação Marília				
Uso do Solo: Pastagem				
Processos Erosivos: Laminar, sulcos				
Pedregosidade: Ausente				
Rochosidade: Ausente				
Drenagem: Acentuada				
Observações: Proprietário Amarelado. Neossolo Litólico associado

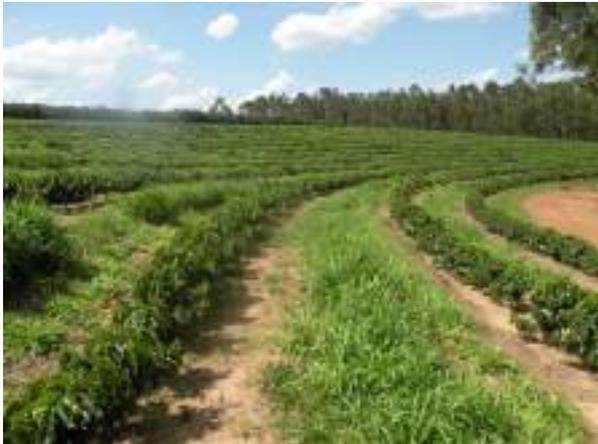
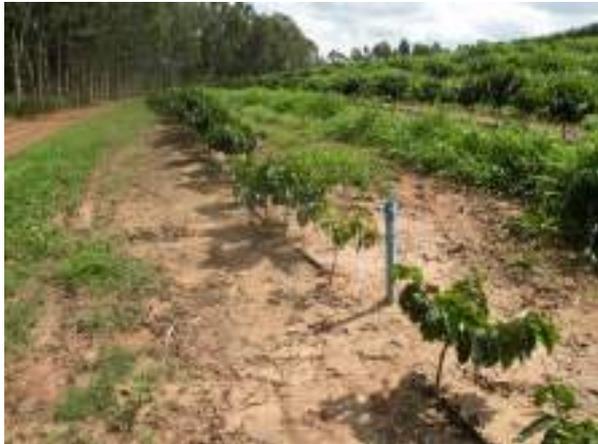
MUNICÍPIO	LOCAL		COORDENADAS	
	GARÇA	Depois do Condomínio		640.509	7.542.431
EQUIPE:		IDENTIFICAÇÃO DO PONTO		DATA:	HORA
Zeno, Gerson		GA-31		26/10/2021	10:20
Horizonte	Profundidade (cm)	Cor	Textura (% de argila)	Consistência Molhada	
Não amostrado					
Classificação Pedológica: Argissolo Vermelho-Amarelo abruptico A moderado textura arenosa/média					
Situação: Meia encosta/Terço inferior					
Relevo Local: Suave ondulado/Ondulado					
Declividade: 15%					
Litologia/Material de Origem: Alteração de arenitos da Formação Marília					
Unidade Geológica: Formação Marília					
Uso do Solo: Cultura de café (irrigado)					
Processos Erosivos: Laminar					
Pedregosidade: Ausente					
Rochosidade: Ausente					
Drenagem: Acentuada					
Observações:

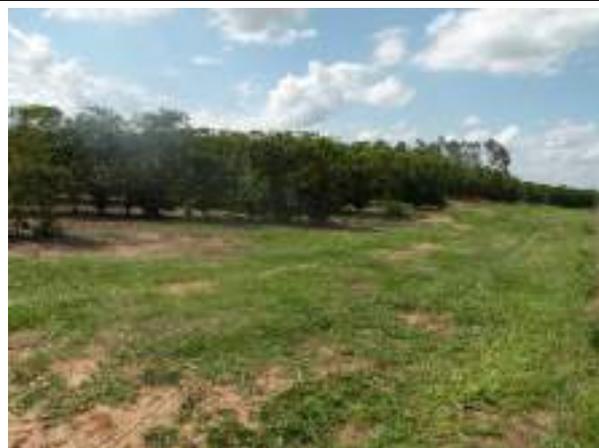
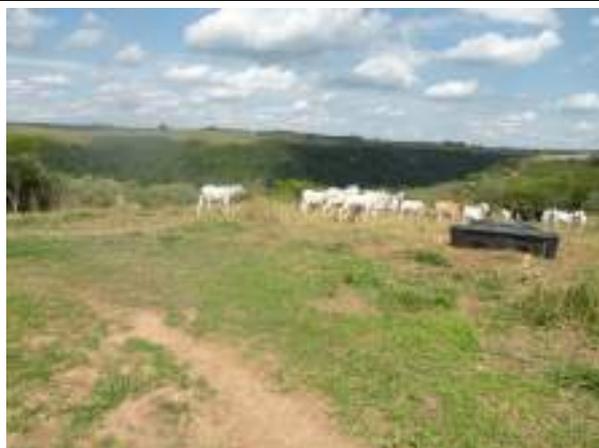
MUNICÍPIO	LOCAL		COORDENADAS	
	GARÇA	Fazenda do Gilzepe, próximo à barragem		641.251 7.543.256	
EQUIPE:		IDENTIFICAÇÃO DO PONTO		DATA:	HORA
Zeno, Gerson		GA-32		26/10/2021	10:45
Horizonte	Profundidade (cm)	Cor	Textura (% de argila)	Consistência Molhada	
Não amostrado					
Classificação Pedológica: Argissolo Vermelho-Amarelo abrupto A moderado textura arenosa/média					
Situação: Meia encosta/Terço inferior					
Relevo Local: Suave ondulado/Ondulado					
Declividade: 15%					
Litologia/Material de Origem: Alteração de arenitos da Formação Marília					
Unidade Geológica: Formação Marília					
Uso do Solo: Cultura de café (irrigado) e pastagem					
Processos Erosivos: Laminar					
Pedregosidade: Ausente					
Rochosidade: Ausente					
Drenagem: Acentuada					
Observações: Alex é o encarregado da Fazenda

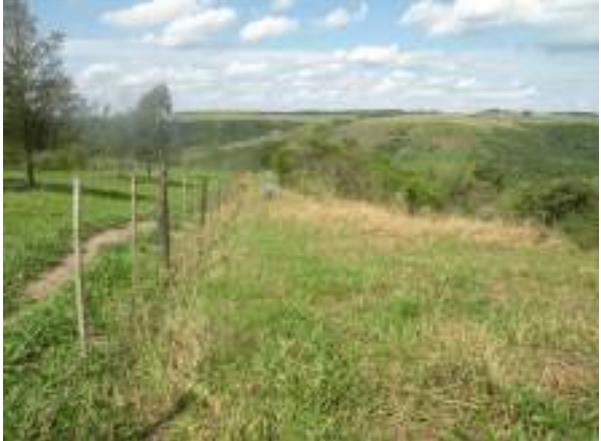
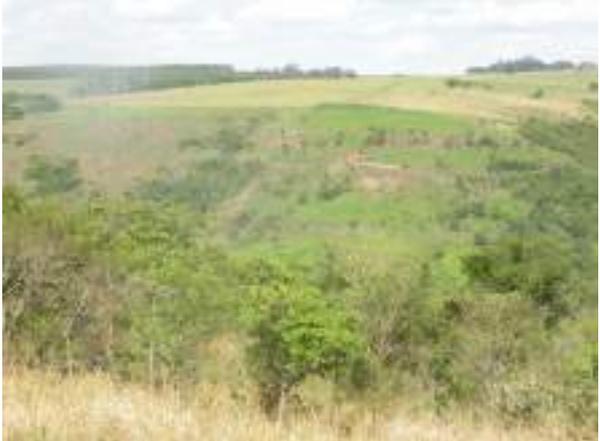
MUNICÍPIO	LOCAL		COORDENADAS	
	GARÇA	Fazenda do Gilzepe		641.236	7.543.884
EQUIPE:		IDENTIFICAÇÃO DO PONTO		DATA:	HORA
Zeno, Gerson		GA-33		26/10/2021	11:15
Horizonte	Profundidade (cm)	Cor	Textura (% de argila)	Consistência Molhada	
Não amostrado					
Classificação Pedológica: Neossolo Litólico A moderado, substrato arenitos carbonático					
Situação: Terço inferior					
Relevo Local: Suave ondulado/Ondulado					
Declividade: 25%					
Litologia/Material de Origem: Alteração de arenitos da Formação Marília					
Unidade Geológica: Formação Marília					
Uso do Solo: Pastagem					
Processos Erosivos: Laminar					
Pedregosidade: Afloramento de rocha (arenitos carbonático)					
Rochosidade: Afloramento de rocha (arenitos carbonático)					
Drenagem: Moderada					
Observações: Próximo à escarpa. Argissolo Vermelho-Amarelo abrupção pouco profundo associado

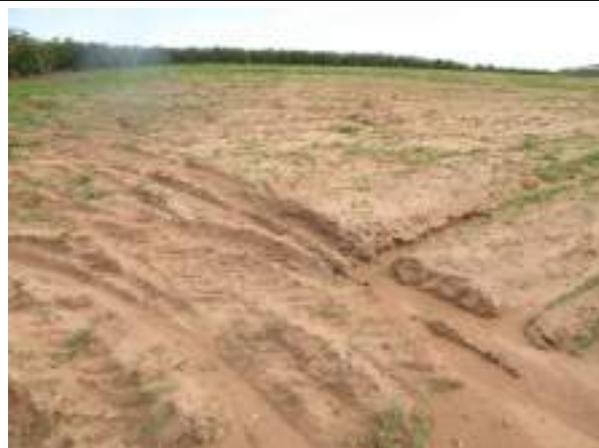
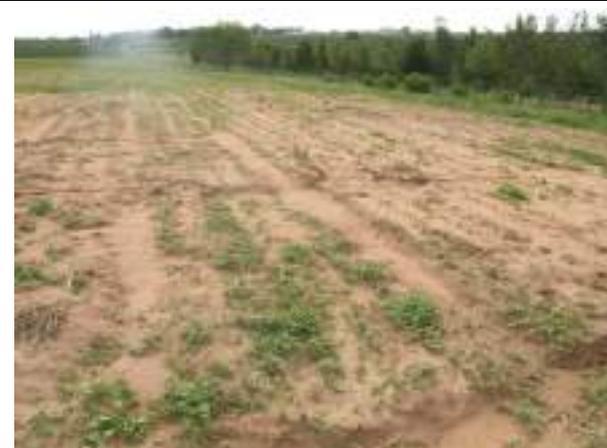
MUNICÍPIO	LOCAL		COORDENADAS
	GARÇA	Rodeando o cafezal		640.633 7.543.633
EQUIPE:		IDENTIFICAÇÃO DO PONTO		DATA:
Zeno, Gerson		GA-34		26/10/2021
HORA		11:35		
Horizonte	Profundidade (cm)	Cor	Textura (% de argila)	Consistência Molhada
Não amostrado				
Classificação Pedológica: Argissolo Vermelho-Amarelo abruptico A moderado textura arenosa/média				
Situação: Meia encosta/Terço superior				
Relevo Local: Suave ondulado				
Declividade: 9%				
Litologia/Material de Origem: Alteração de arenitos da Formação Marília				
Unidade Geológica: Formação Marília				
Uso do Solo: Solo exposto e cultura de café				
Processos Erosivos: Laminar, sulcos				
Pedregosidade: Ausente				
Rochosidade: Ausente				
Drenagem: Acentuada				
Observações:

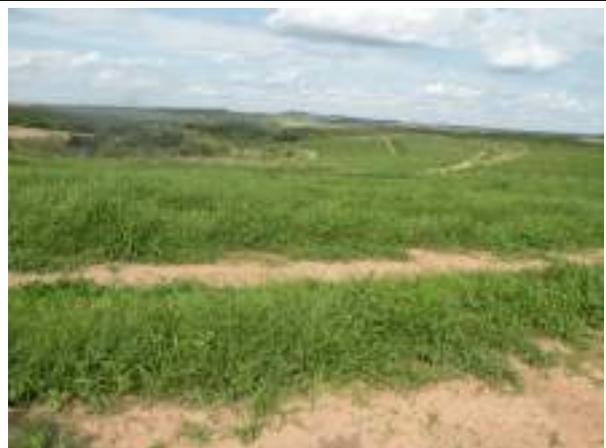
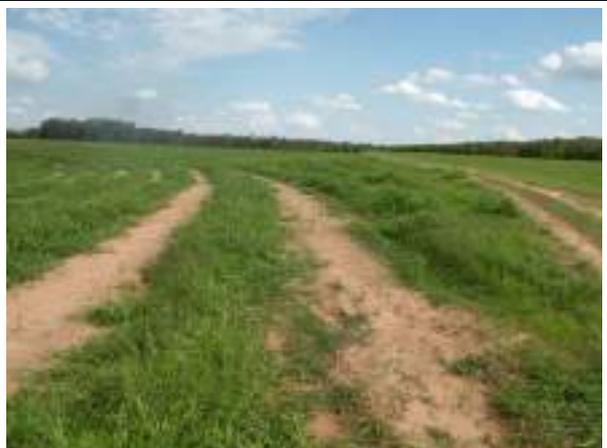
MUNICÍPIO	LOCAL		COORDENADAS
	GARÇA	Cabeceira de drenagem		640.285 7.534.043
EQUIPE:		IDENTIFICAÇÃO DO PONTO		DATA:
Zeno, Gerson		GA-35		26/10/2021 12:00
Horizonte	Profundidade (cm)	Cor	Textura (% de argila)	Consistência Molhada
Não amostrado				
Classificação Pedológica: Argissolo Vermelho-Amarelo abruptico A moderado textura arenosa/média				
Situação: Meia encosta/Terço superior				
Relevo Local: Suave ondulado				
Declividade: 9%				
Litologia/Material de Origem: Alteração de arenitos da Formação Marília				
Unidade Geológica: Formação Marília				
Uso do Solo: Pastagem				
Processos Erosivos: Laminar, sulcos				
Pedregosidade: Ausente				
Rochosidade: Ausente				
Drenagem: Acentuada				
Observações:

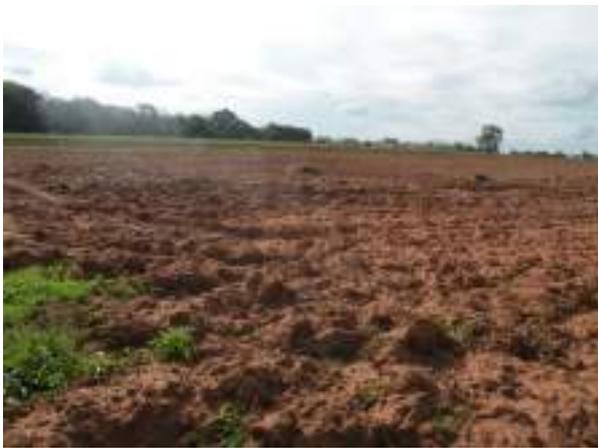
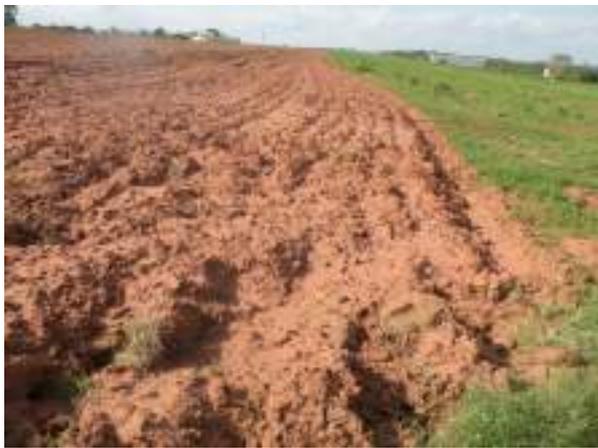
MUNICÍPIO	LOCAL		COORDENADAS	
	GARÇA	Próximo ao muro do condomínio		639.905 7.543.334	
EQUIPE:		IDENTIFICAÇÃO DO PONTO		DATA:	HORA
Zeno, Gerson		GA-36		26/10/2021	14:30
Horizonte	Profundidade (cm)	Cor	Textura (% de argila)	Consistência Molhada	
				Não amostrado	
Classificação Pedológica: Latossolo Vermelho-Amarelo argissólico A moderado textura média					
Situação: Terço superior/Topo					
Relevo Local: Suave ondulado					
Declividade: 4%					
Litologia/Material de Origem: Alteração de arenitos da Formação Marília					
Unidade Geológica: Formação Marília					
Uso do Solo: Solo exposto e Pastagem					
Processos Erosivos: Laminar, sulcos					
Pedregosidade: Ausente					
Rochosidade: Ausente					
Drenagem: Acentuada					
Observações:

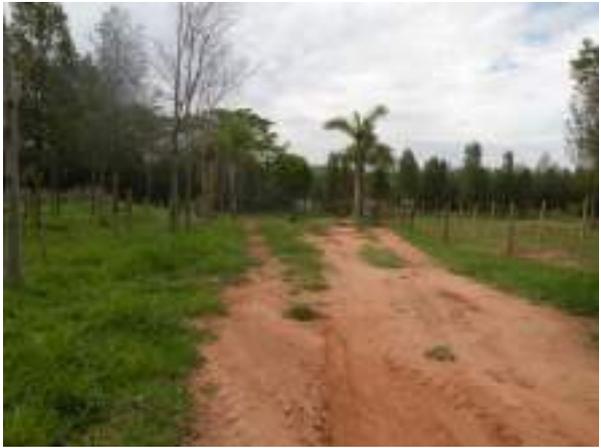
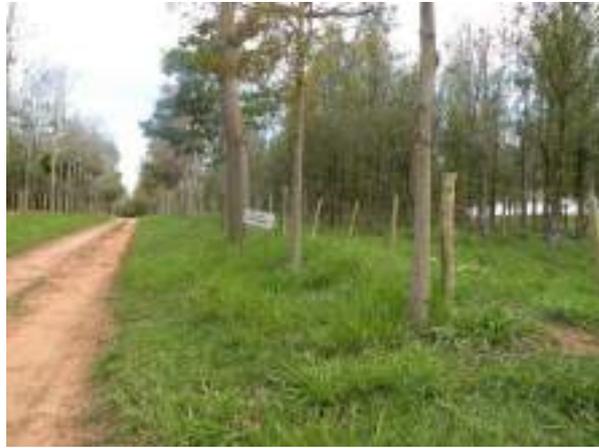
MUNICÍPIO	LOCAL		COORDENADAS
	GARÇA	Entrada Fazenda Esmeralda		640.023 7.540.963
EQUIPE:		IDENTIFICAÇÃO DO PONTO		DATA:
Zeno, Gerson		GA-37		26/10/2021
HORA		15:30		
Horizonte	Profundidade (cm)	Cor	Textura (% de argila)	Consistência Molhada
Não amostrado				
Classificação Pedológica: Latossolo Vermelho-Amarelo argissólico A moderado textura média				
Situação: Terço superior/Topo				
Relevo Local: Suave ondulado				
Declividade: 4%				
Litologia/Material de Origem: Alteração de arenitos da Formação Marília				
Unidade Geológica: Formação Marília				
Uso do Solo: Guanandi (fabricação de móveis)				
Processos Erosivos: Laminar				
Pedregosidade: Ausente				
Rochosidade: Ausente				
Drenagem: Acentuada				
Observações:

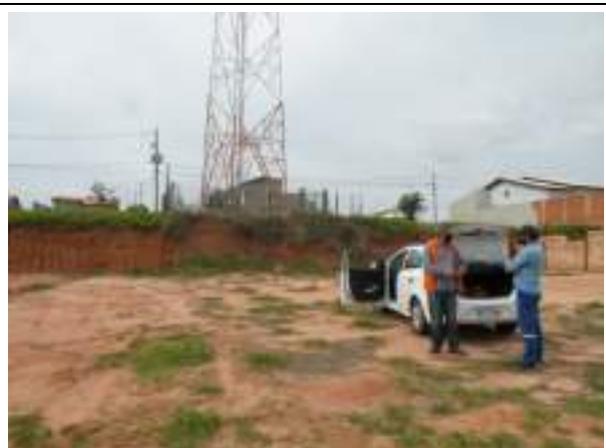
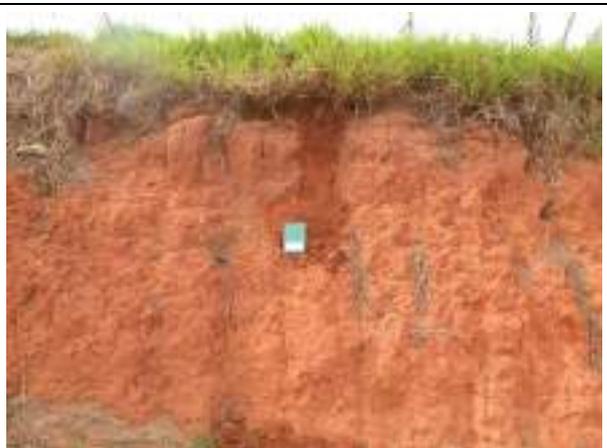
MUNICÍPIO	LOCAL	COORDENADAS	
	GARÇA	Torre de comunicação	639.969	7.541.330
EQUIPE:		IDENTIFICAÇÃO DO PONTO	DATA:	HORA
Zeno, Gerson		GA-38	27/10/2021	8:00
Horizonte	Profundidade (cm)	Cor	Textura (% de argila)	Consistência Molhada
Não amostrado				
Classificação Pedológica: Latossolo Vermelho-Amarelo argissólico A moderado textura média				
Situação: Topo				
Relevo Local: Suave ondulado				
Declividade: 2%				
Litologia/Material de Origem: Alteração de arenitos da Formação Marília				
Unidade Geológica: Formação Marília				
Uso do Solo: Área urbana				
Processos Erosivos: Laminar				
Pedregosidade: Ausente				
Rochosidade: Ausente				
Drenagem: Acentuada				
Observações:

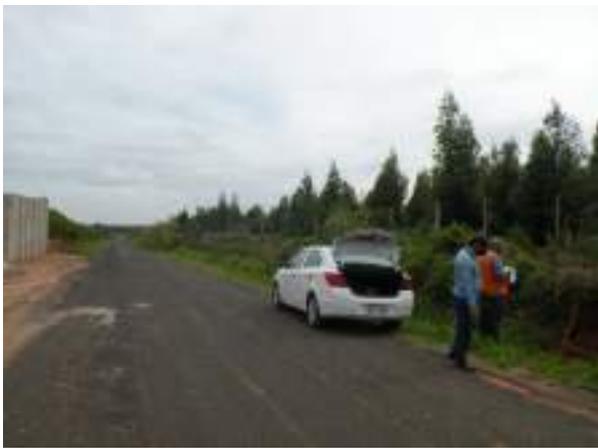
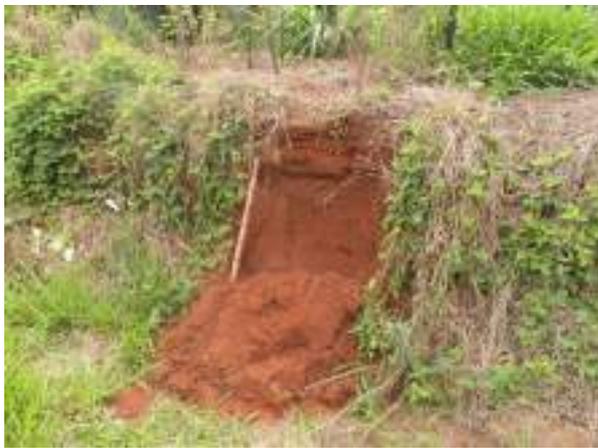
MUNICÍPIO	LOCAL		COORDENADAS	
	GARÇA	Próximo à torre da Embratel		645.375	7.540.543
EQUIPE:		IDENTIFICAÇÃO DO PONTO		DATA:	HORA
Zeno, Gerson		GA-39		27/10/2021	8:40
Horizonte	Profundidade (cm)	Cor	Textura (% de argila)	Consistência Molhada	
Não amostrado					
Classificação Pedológica: Latossolo Vermelho-Amarelo argissólico A moderado textura média					
Situação: Topo					
Relevo Local: Suave ondulado					
Declividade: 2%					
Litologia/Material de Origem: Alteração de arenitos da Formação Marília					
Unidade Geológica: Formação Marília					
Uso do Solo: Reflorestamento					
Processos Erosivos: Laminar					
Pedregosidade: Ausente					
Rochosidade: Ausente					
Drenagem: Acentuada					
Observações:

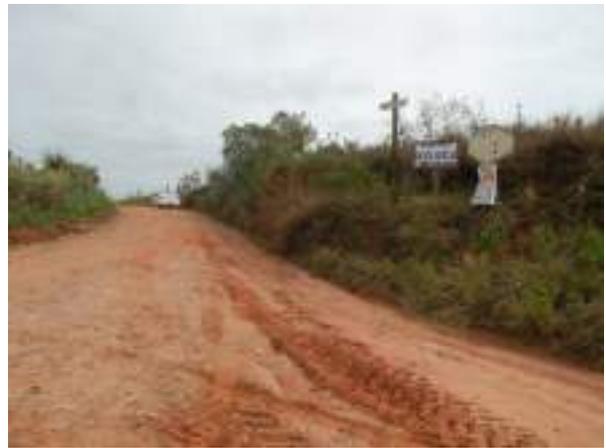
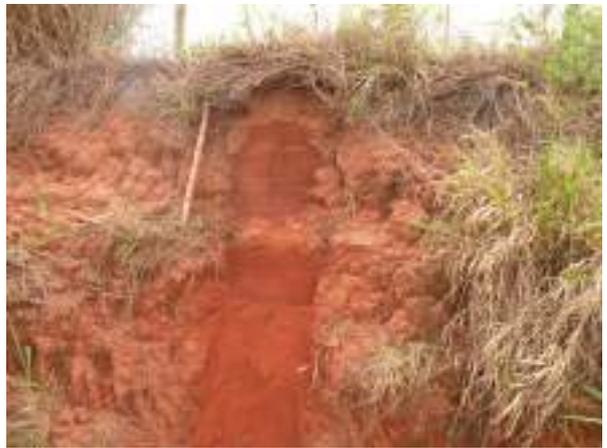
MUNICÍPIO	LOCAL		COORDENADAS
	GARÇA	Entrada para Fazenda Santa Adélia		645.375 7.540.543
EQUIPE:		IDENTIFICAÇÃO DO PONTO		DATA:
Zeno, Gerson		GA-40		27/10/2021
HORA		9:15		
Horizonte	Profundidade (cm)	Cor	Textura (% de argila)	Consistência Molhada
Não amostrado				
Classificação Pedológica: Latossolo Vermelho-Amarelo argissólico A moderado textura média				
Situação: Topo				
Relevo Local: Suave ondulado				
Declividade: 2%				
Litologia/Material de Origem: Alteração de arenitos da Formação Marília				
Unidade Geológica: Formação Marília				
Uso do Solo: Reflorestamento				
Processos Erosivos: Laminar				
Pedregosidade: Ausente				
Rochosidade: Ausente				
Drenagem: Acentuada				
Observações: Latossolo Vermelho argissólico associado

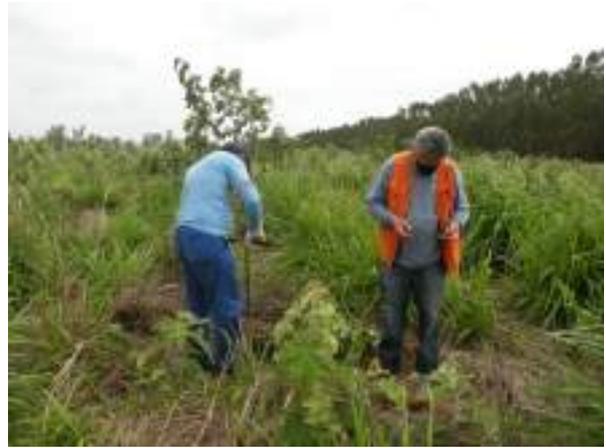
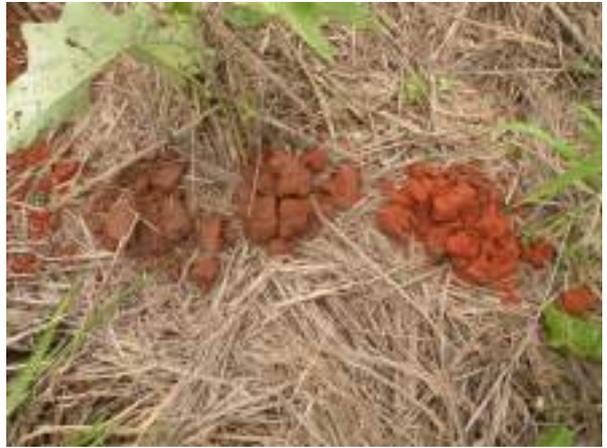
MUNICÍPIO	LOCAL		COORDENADAS	
	GARÇA	Limite da bacia		644.110	7.544.079
EQUIPE:		IDENTIFICAÇÃO DO PONTO		DATA:	HORA
Zeno, Gerson		GA-41		27/10/2021	9:45
Horizonte	Profundidade (cm)	Cor	Textura (% de argila)	Consistência Molhada	
Não amostrado					
Classificação Pedológica: Latossolo Vermelho-Amarelo argissólico A moderado textura média					
Situação: Topo					
Relevo Local: Suave ondulado					
Declividade: 2%					
Litologia/Material de Origem: Alteração de arenitos da Formação Marília					
Unidade Geológica: Formação Marília					
Uso do Solo: Área em pousio					
Processos Erosivos: Laminar					
Pedregosidade: Ausente					
Rochosidade: Ausente					
Drenagem: Acentuada					
Observações: Latossolo Vermelho argissólico associado

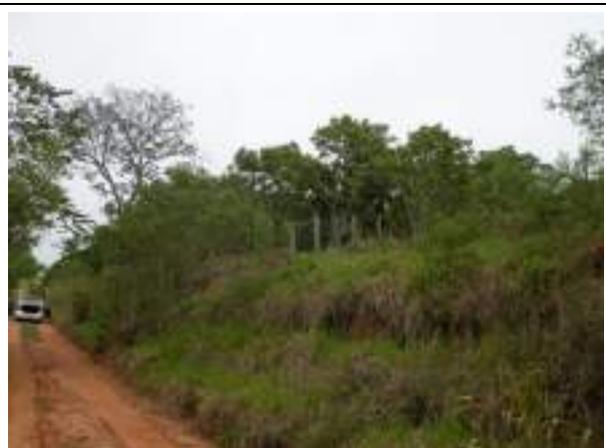
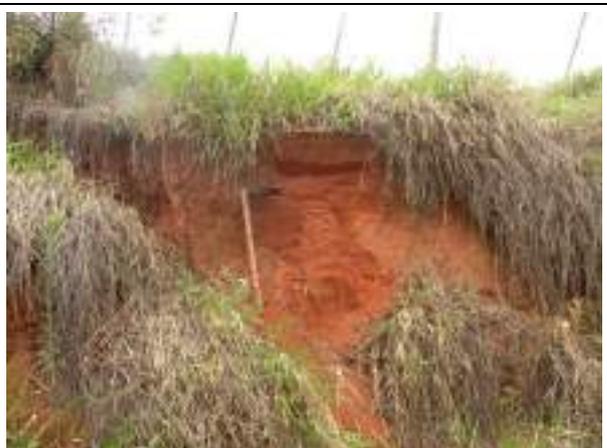
MUNICÍPIO	LOCAL		COORDENADAS	
	GARÇA	Fazenda Ouro Fino		643.957	7.543.958
EQUIPE:		IDENTIFICAÇÃO DO PONTO		DATA:	HORA
Zeno, Gerson		GA-42		27/10/2021	10:15
Horizonte	Profundidade (cm)	Cor	Textura (% de argila)	Consistência Molhada	
Não amostrado					
Classificação Pedológica: Latossolo Vermelho-Amarelo argissólico A moderado textura média					
Situação: Terço superior					
Relevo Local: Suave ondulado					
Declividade: 6%					
Litologia/Material de Origem: Alteração de arenitos da Formação Marília					
Unidade Geológica: Formação Marília					
Uso do Solo: Pastagem					
Processos Erosivos: Laminar					
Pedregosidade: Ausente					
Rochosidade: Ausente					
Drenagem: Acentuada					
Observações: Latossolo Vermelho argissólico associado

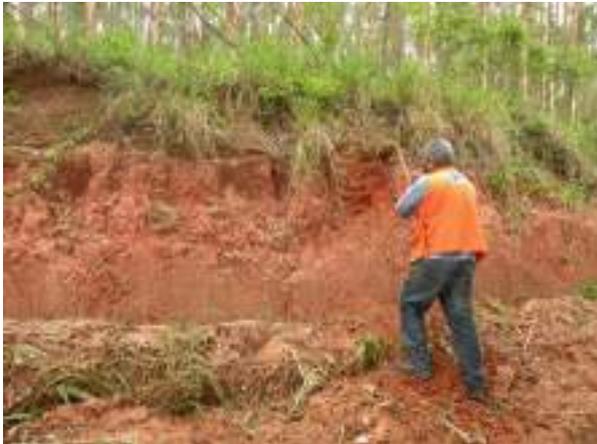
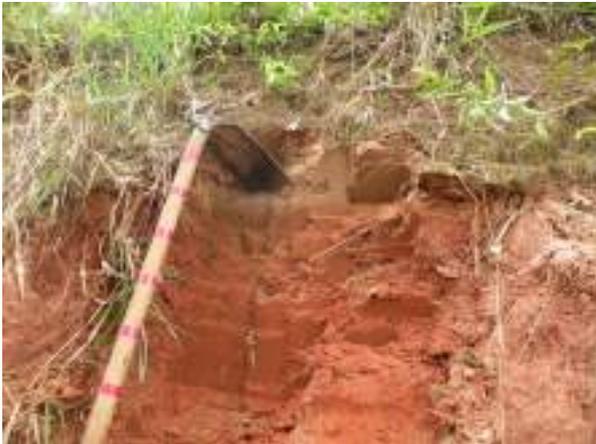
MUNICÍPIO	LOCAL	COORDENADAS	
	GARÇA	Próximo ao divisor da bacia	644.132	7.544.463
EQUIPE:		IDENTIFICAÇÃO DO PONTO	DATA:	HORA
Zeno, Gerson		GA-43	27/10/2021	10:40
Horizonte	Profundidade (cm)	Cor	Textura (% de argila)	Consistência Molhada
Não amostrado				
Classificação Pedológica: Argissolo Vermelho-Amarelo abruptico A moderado textura arenosa/média				
Situação: Meia encosta/Terço superior				
Relevo Local: Suave ondulado				
Declividade: 9%				
Litologia/Material de Origem: Alteração de arenitos da Formação Marília				
Unidade Geológica: Formação Marília				
Uso do Solo: Reflorestamento				
Processos Erosivos: Laminar, sulcos				
Pedregosidade: Ausente				
Rochosidade: Ausente				
Drenagem: Acentuada				
Observações:

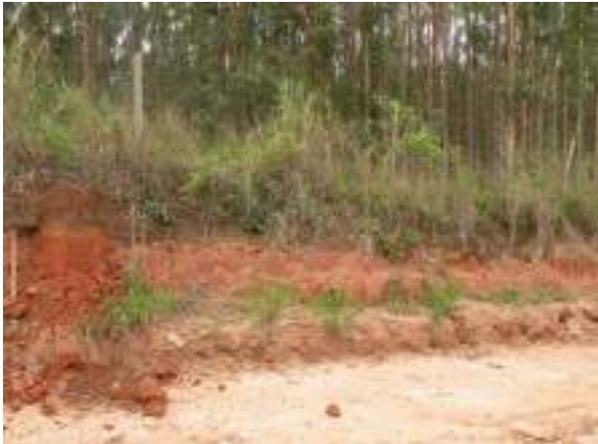
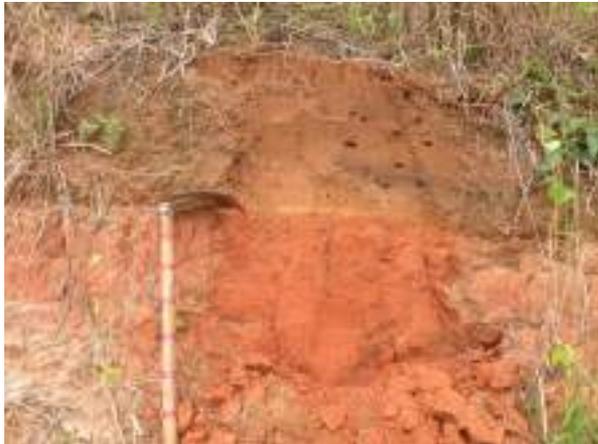
MUNICÍPIO	LOCAL		COORDENADAS	
	GARÇA	Próximo à porteira da Fazenda Paineira		644.023	7.545.273
EQUIPE:		IDENTIFICAÇÃO DO PONTO		DATA:	HORA
Zeno, Gerson		GA-44		27/10/2021	11:00
Horizonte	Profundidade (cm)	Cor	Textura (% de argila)	Consistência Molhada	
				Não amostrado	
Classificação Pedológica: Argissolo Vermelho-Amarelo abrupto A moderado textura arenosa/média					
Situação: Meia encosta					
Relevo Local: Suave ondulado					
Declividade: 10%					
Litologia/Material de Origem: Alteração de arenitos da Formação Marília					
Unidade Geológica: Formação Marília					
Uso do Solo: Reflorestamento					
Processos Erosivos: Laminar, sulcos					
Pedregosidade: Ausente					
Rochosidade: Ausente					
Drenagem: Acentuada					
Observações:

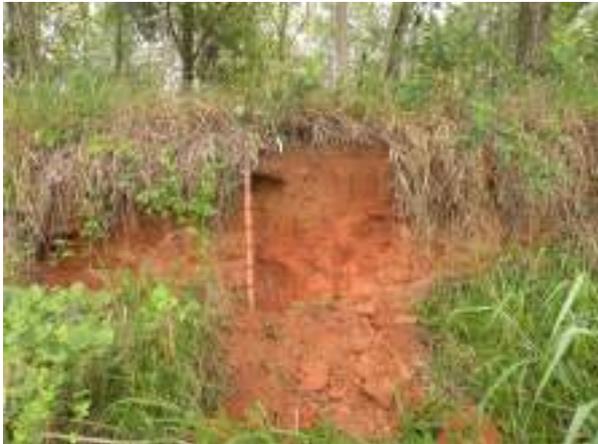
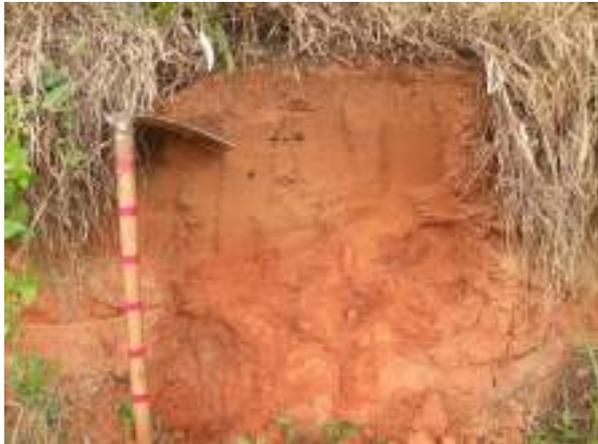
MUNICÍPIO	LOCAL		COORDENADAS
	GARÇA	Estrada para captação de água (B1)		639.927 7.544.890
EQUIPE:		IDENTIFICAÇÃO DO PONTO		DATA:
Zeno, Gerson		GA-45		27/10/2021
				HORA
				11:20
Horizonte	Profundidade (cm)	Cor	Textura (% de argila)	Consistência Molhada
Não amostrado				
Classificação Pedológica: Argissolo Vermelho-Amarelo abruptico A moderado textura arenosa/média				
Situação: Meia encosta				
Relevo Local: Suave ondulado				
Declividade: 10%				
Litologia/Material de Origem: Alteração de arenitos da Formação Marília				
Unidade Geológica: Formação Marília				
Uso do Solo: Guanandi				
Processos Erosivos: Laminar				
Pedregosidade: Ausente				
Rochosidade: Ausente				
Drenagem: Acentuada				
Observações:

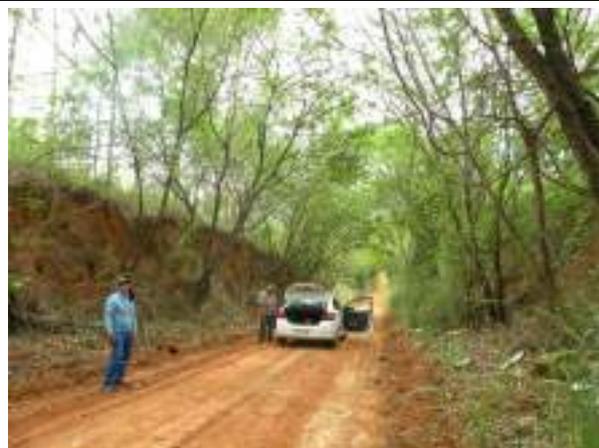
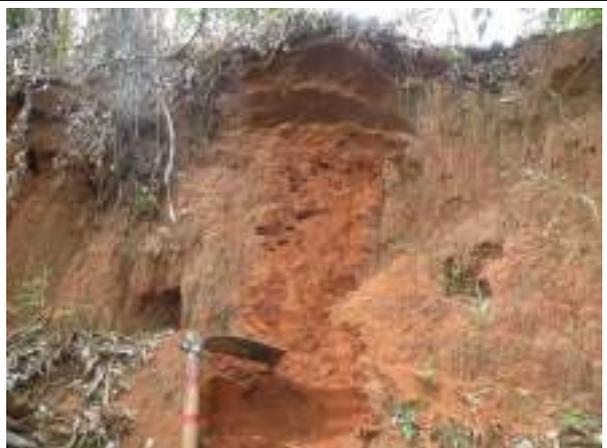
MUNICÍPIO	LOCAL		COORDENADAS	
	GARÇA	Estrada para captação de água (B1)		640.848	7.545.677
EQUIPE:		IDENTIFICAÇÃO DO PONTO		DATA:	HORA
Zeno, Gerson		GA-46		27/10/2021	11:35
Horizonte	Profundidade (cm)	Cor	Textura (% de argila)	Consistência Molhada	
Não amostrado					
Classificação Pedológica: Argissolo Vermelho-Amarelo abruptico A moderado textura arenosa/média					
Situação: Meia encosta					
Relevo Local: Suave ondulado					
Declividade: 12%					
Litologia/Material de Origem: Alteração de arenitos da Formação Marília					
Unidade Geológica: Formação Marília					
Uso do Solo: Guanandi					
Processos Erosivos: Laminar					
Pedregosidade: Ausente					
Rochosidade: Ausente					
Drenagem: Acentuada					
Observações:

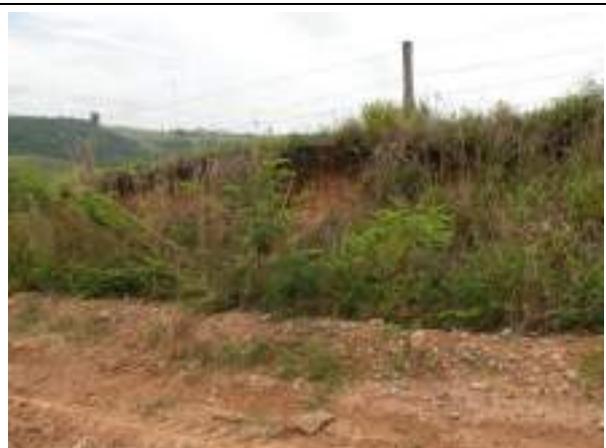
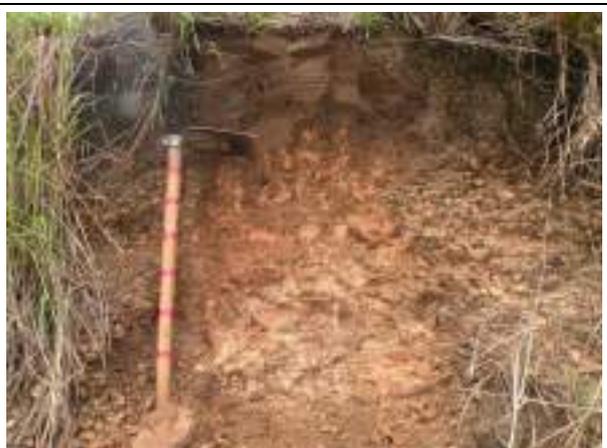
MUNICÍPIO	LOCAL		COORDENADAS
	GARÇA	Estrada para captação de água (B1)		641.411 7.546.152
EQUIPE:		IDENTIFICAÇÃO DO PONTO		DATA:
Zeno, Gerson		GA-47		27/10/2021
HORA		11:50		
Horizonte	Profundidade (cm)	Cor	Textura (% de argila)	Consistência Molhada
Não amostrado				
Classificação Pedológica: Neossolo Litólico, A moderado, substrato arenitos carbonáticos				
Situação: Meia encosta/terço inferior				
Relevo Local: Ondulado				
Declividade: 20%				
Litologia/Material de Origem: arenitos carbonáticos				
Unidade Geológica: Formação Marília				
Uso do Solo: Pastagem				
Processos Erosivos: Laminar, sulcos e ravinas				
Pedregosidade: Afloramento rochoso				
Rochosidade: Afloramento rochoso				
Drenagem: Fraca				
Observações:

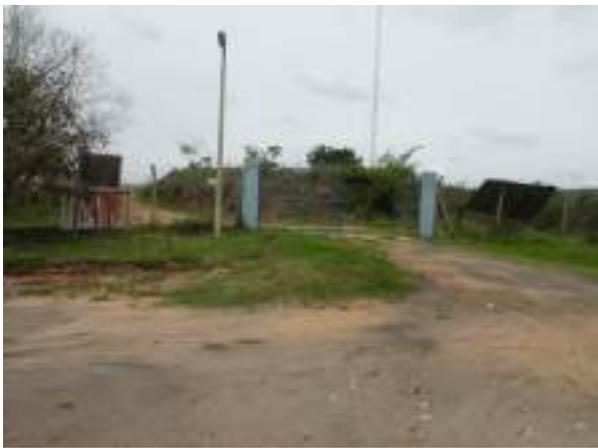
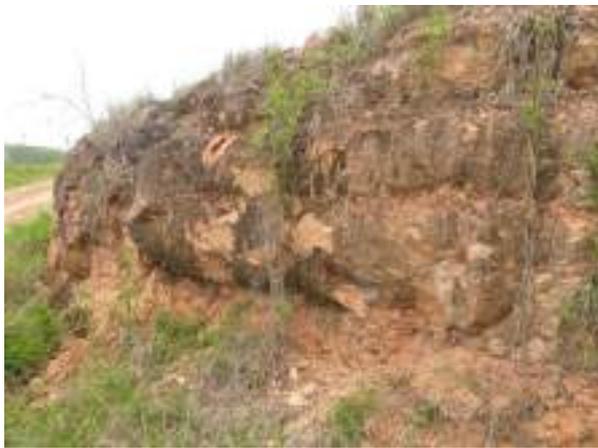
MUNICÍPIO	LOCAL	COORDENADAS	
	GARÇA	Próximo à captação de água (B1)	642.310	7.546.609
EQUIPE:		IDENTIFICAÇÃO DO PONTO	DATA:	HORA
Zeno, Gerson		GA-48	27/10/2021	12:15
Horizonte	Profundidade (cm)	Cor	Textura (% de argila)	Consistência Molhada
Não amostrado				
Classificação Pedológica: Neossolo Litólico, A moderado, substrato arenitos carbonáticos				
Situação: Terço inferior				
Relevo Local: Ondulado				
Declividade: 20%				
Litologia/Material de Origem: arenitos carbonáticos				
Unidade Geológica: Formação Marília				
Uso do Solo: Pastagem				
Processos Erosivos: Laminar				
Pedregosidade: Afloramento rochoso				
Rochosidade: Afloramento rochoso				
Drenagem: Fraca				
Observações: Próximo ao contato com a Formação Vale do Rio do Peixe

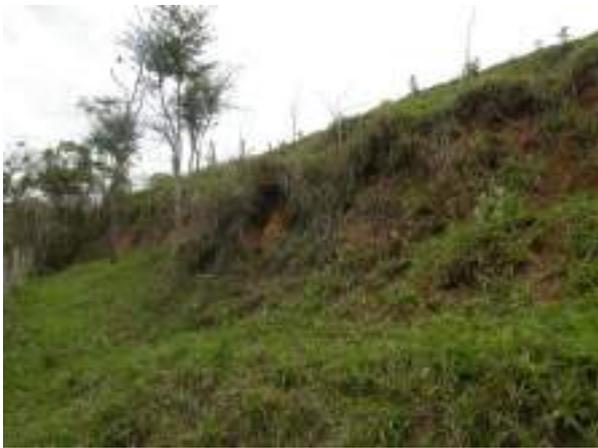
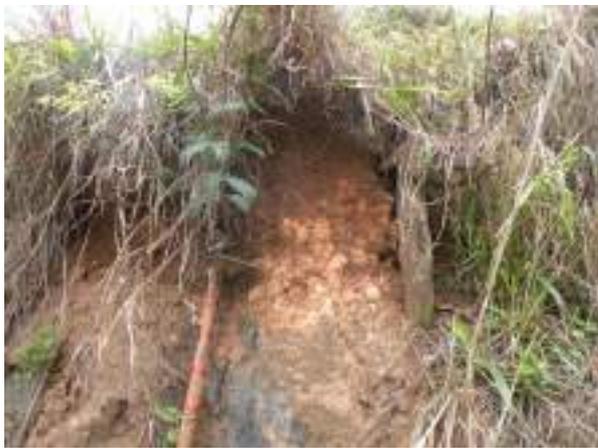
MUNICÍPIO	LOCAL		COORDENADAS	
	GARÇA	Depois da captação de água (B1)		642.279 7.546.345	
EQUIPE:		IDENTIFICAÇÃO DO PONTO		DATA:	HORA
Zeno, Gerson		GA-49		27/10/2021	13:30
Horizonte	Profundidade (cm)	Cor	Textura (% de argila)	Consistência Molhada	
Não amostrado					
Classificação Pedológica: Neossolo Litólico, A moderado, substrato arenitos carbonáticos					
Situação: Terço inferior					
Relevo Local: Ondulado					
Declividade: 20%					
Litologia/Material de Origem: Arenitos carbonáticos					
Unidade Geológica: Formação Marília					
Uso do Solo: Pastagem					
Processos Erosivos: Laminar					
Pedregosidade: Afloramento rochoso					
Rochosidade: Afloramento rochoso					
Drenagem: Fraca					
Observações:

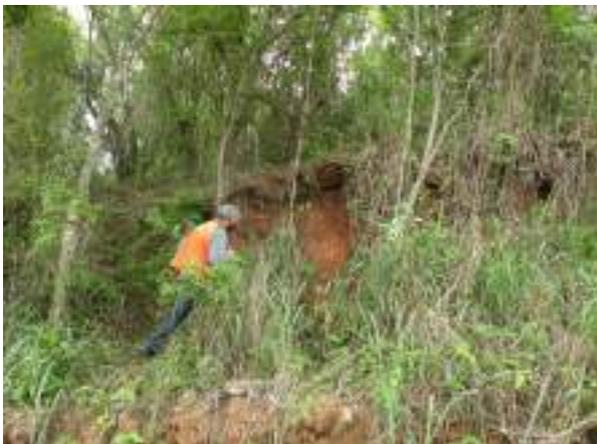
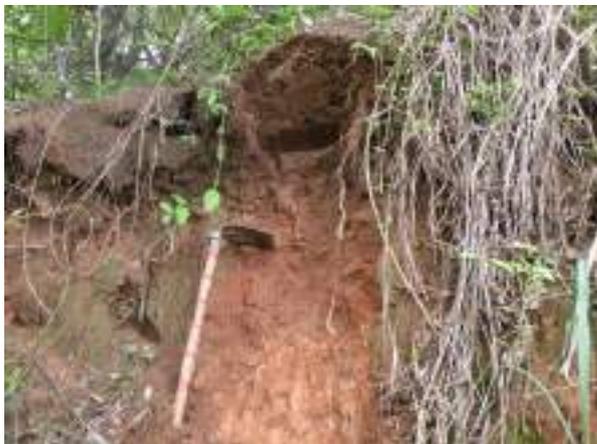
MUNICÍPIO	LOCAL		COORDENADAS
	GARÇA	Depois da captação de água (B1)		642.472 7.546.279
EQUIPE:		IDENTIFICAÇÃO DO PONTO		DATA:
Zeno, Gerson		GA-50		27/10/2021
HORA		14:00		
Horizonte	Profundidade (cm)	Cor	Textura (% de argila)	Consistência Molhada
Não amostrado				
Classificação Pedológica: Neossolo Litólico, A moderado, substrato arenitos carbonáticos				
Situação: Terço inferior/meia encosta				
Relevo Local: Ondulado				
Declividade: 20%				
Litologia/Material de Origem: Arenitos carbonáticos				
Unidade Geológica: Formação Marília				
Uso do Solo: Mata				
Processos Erosivos: Laminar				
Pedregosidade: Afloramento rochoso				
Rochosidade: Afloramento rochoso				
Drenagem: Fraca/moderada				
Observações: Cambissolos Háplicos associados

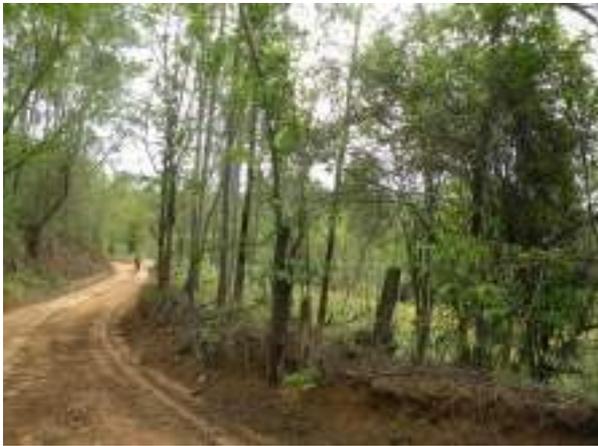
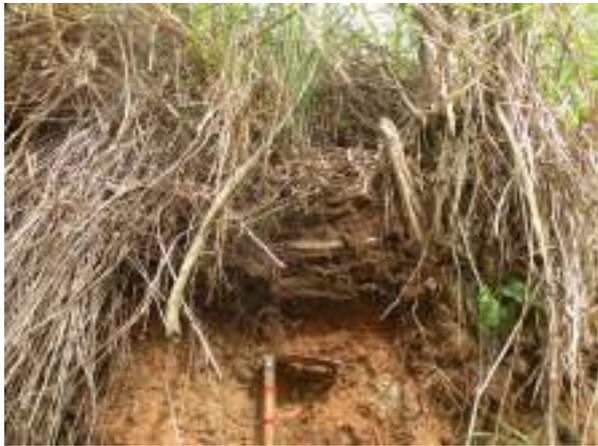
MUNICÍPIO	LOCAL		COORDENADAS	
	GARÇA	Depois da captação de água (B1), margem direita		642.696 7.545.999	
EQUIPE:		IDENTIFICAÇÃO DO PONTO		DATA:	HORA
Zeno, Gerson		GA-51		27/10/2021	14:30
Horizonte	Profundidade (cm)	Cor	Textura (% de argila)	Consistência Molhada	
Não amostrado					
Classificação Pedológica: Neossolo Litólico, A moderado, substrato arenitos carbonáticos					
Situação: Terço inferior/meia encosta					
Relevo Local: Ondulado					
Declividade: 20%					
Litologia/Material de Origem: Arenitos carbonáticos					
Unidade Geológica: Formação Marília					
Uso do Solo: Mata e pastagem					
Processos Erosivos: Laminar					
Pedregosidade: Afloramento rochoso					
Rochosidade: Afloramento rochoso					
Drenagem: Fraca/moderada					
Observações: Cambissolos Háplicos associados

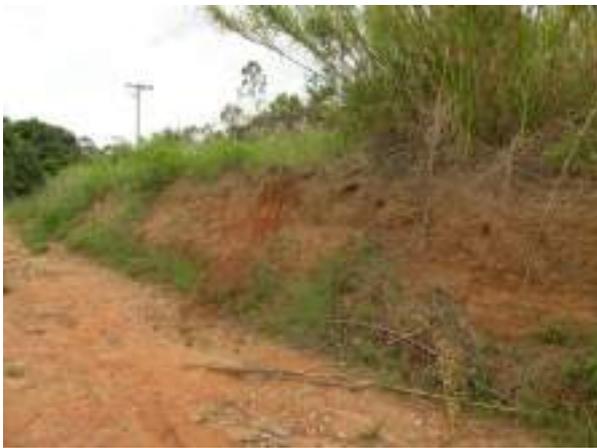
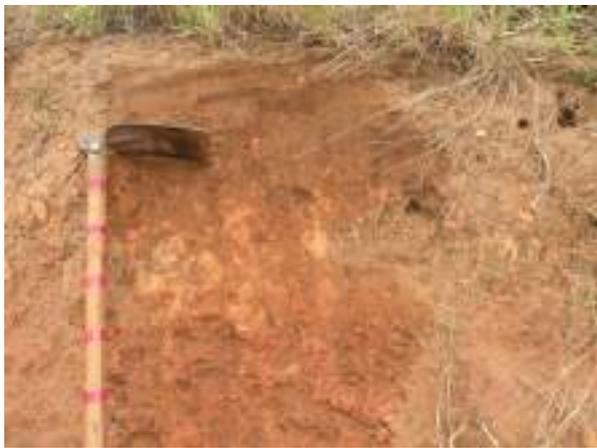
MUNICÍPIO	LOCAL	COORDENADAS	
	GARÇA	Depois da captação de água (B1), margem direita	642.429	7.545.704
EQUIPE:		IDENTIFICAÇÃO DO PONTO	DATA:	HORA
Zeno, Gerson		GA-52	27/10/2021	14:50
Horizonte	Profundidade (cm)	Cor	Textura (% de argila)	Consistência Molhada
Não amostrado				
Classificação Pedológica: Neossolo Litólico, A moderado, substrato arenitos carbonáticos				
Situação: Terço inferior/meia encosta				
Relevo Local: Ondulado				
Declividade: 20%				
Litologia/Material de Origem: Arenitos carbonáticos				
Unidade Geológica: Formação Marília				
Uso do Solo: Pastagem				
Processos Erosivos: Laminar				
Pedregosidade: Afloramento rochoso				
Rochosidade: Afloramento rochoso				
Drenagem: Fraca/moderada				
Observações: Cambissolos Háplicos associados

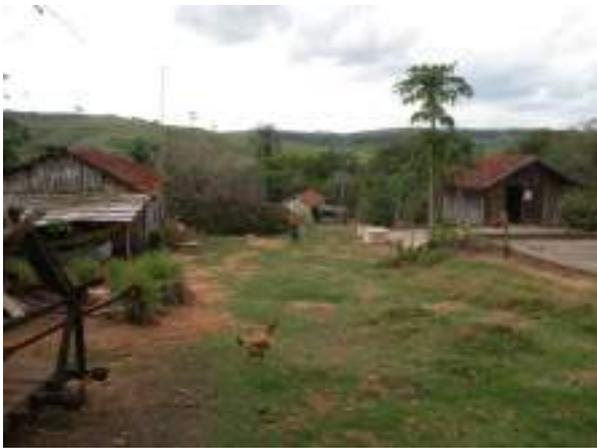
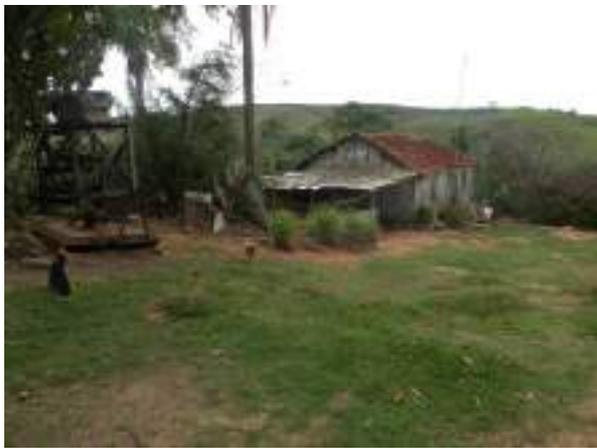
MUNICÍPIO GARÇA	LOCAL Sítio Nossa Senhora Aparecida		COORDENADAS	
				642.330	7.545.498
EQUIPE: Zeno, Gerson		IDENTIFICAÇÃO DO PONTO GA-53		DATA: 27/10/2021	HORA 15:15
Horizonte	Profundidade (cm)	Cor	Textura (% de argila)	Consistência Molhada	
Não amostrado					
Classificação Pedológica: Neossolo Litólico, A moderado, substrato arenitos carbonáticos					
Situação: Terço inferior/meia encosta					
Relevo Local: Ondulado					
Declividade: 20%					
Litologia/Material de Origem: Arenitos carbonáticos					
Unidade Geológica: Formação Marília					
Uso do Solo: Pastagem e cultura de café					
Processos Erosivos: Laminar					
Pedregosidade: Afloramento rochoso					
Rochosidade: Afloramento rochoso					
Drenagem: Fraca/moderada					
Observações: Encarregado Sr. Adão Raimundo. Final da estradinha de terra

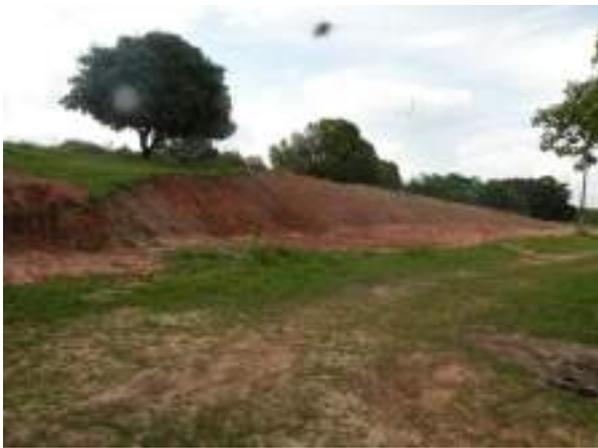
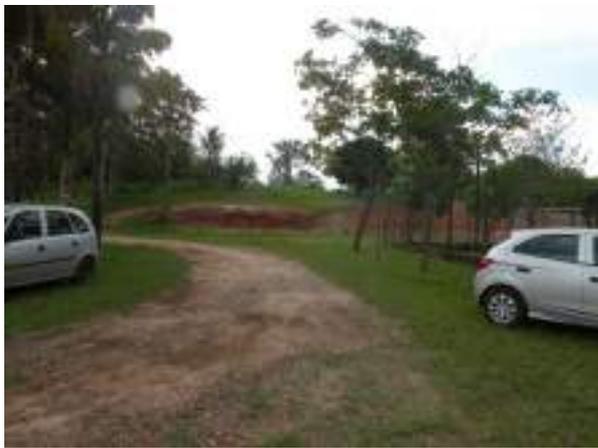
MUNICÍPIO	LOCAL		COORDENADAS	
	GARÇA	Fazenda Esmeralda (Sede)		640.927	7.544.544
EQUIPE:		IDENTIFICAÇÃO DO PONTO		DATA:	HORA
Zeno, Gerson		GA-54		27/10/2021	15:30
Horizonte	Profundidade (cm)	Cor	Textura (% de argila)	Consistência Molhada	
Não amostrado					
Classificação Pedológica: Latossolo Vermelho-Amarelo argissólico A moderado textura média					
Situação: Terço superior/Topo					
Relevo Local: Suave ondulado					
Declividade: 5%					
Litologia/Material de Origem: Alteração de arenitos da Formação Marília					
Unidade Geológica: Formação Marília					
Uso do Solo: Pastagem					
Processos Erosivos: Laminar					
Pedregosidade: Ausente					
Rochosidade: Ausente					
Drenagem: Acentuada					
Observações: Latossolo Vermelho argissólico associado. Proprietário Sr. Willian e o gerente Sr. Henrique. Área de APP cercada

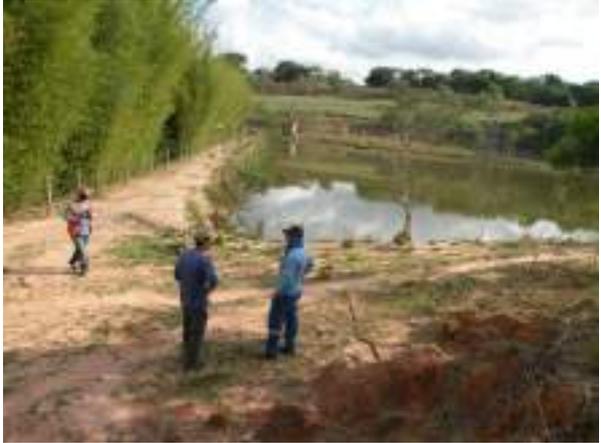
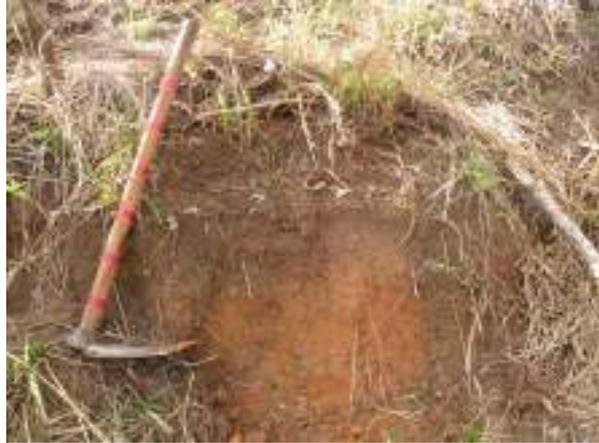
MUNICÍPIO	LOCAL		COORDENADAS	
	GARÇA	Dentro da Fazenda Esmeralda. Próximo à represa		640.975	7.544.913
EQUIPE:		IDENTIFICAÇÃO DO PONTO		DATA:	HORA
Zeno, Gerson		GA-55		27/10/2021	16:00
Horizonte	Profundidade (cm)	Cor	Textura (% de argila)	Consistência Molhada	
Não amostrado					
Classificação Pedológica: Neossolo Litólico, A moderado, substrato arenitos carbonáticos					
Situação: Terço inferior					
Relevo Local: Ondulado					
Declividade: 20%					
Litologia/Material de Origem: Arenitos carbonáticos					
Unidade Geológica: Formação Marília					
Uso do Solo: Pastagem					
Processos Erosivos: Laminar					
Pedregosidade: Afloramento rochoso					
Rochosidade: Afloramento rochoso					
Drenagem: Fraca/moderada					
Observações: Sr. Mello acompanhou a equipe

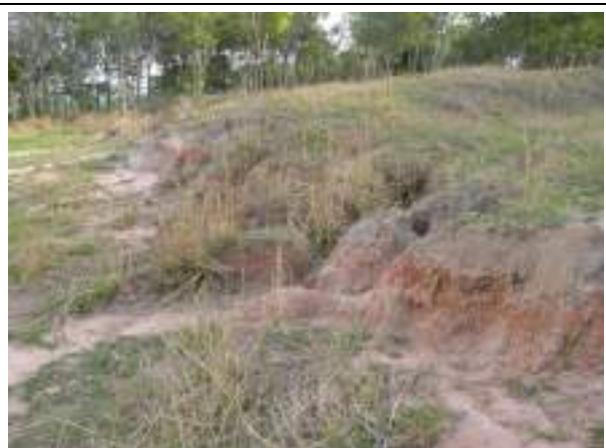
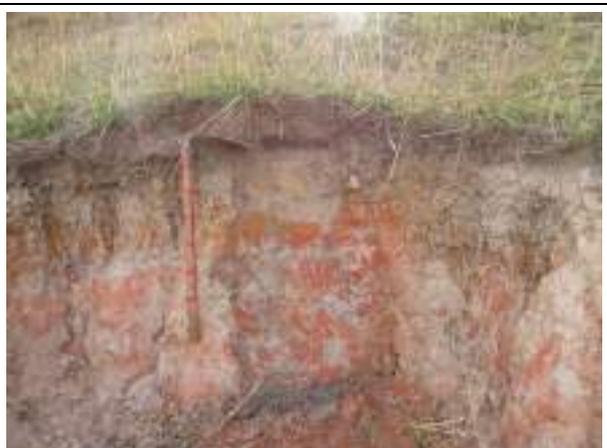
MUNICÍPIO	LOCAL		COORDENADAS	
	GARÇA	Dentro da Fazenda Esmeralda		641.144 7.545.210	
EQUIPE:		IDENTIFICAÇÃO DO PONTO		DATA:	HORA
Zeno, Gerson		GA-56		27/10/2021	16:40
Horizonte	Profundidade (cm)	Cor	Textura (% de argila)	Consistência Molhada	
Não amostrado					
Classificação Pedológica: Neossolo Litólico, A moderado, substrato arenitos carbonáticos					
Situação: Terço inferior					
Relevo Local: Ondulado					
Declividade: 25%					
Litologia/Material de Origem: Arenitos carbonáticos					
Unidade Geológica: Formação Marília					
Uso do Solo: Pastagem					
Processos Erosivos: Laminar					
Pedregosidade: Afloramento rochoso					
Rochosidade: Afloramento rochoso					
Drenagem: Fraca/moderada					
Observações: Sr. Mello acompanhou a equipe

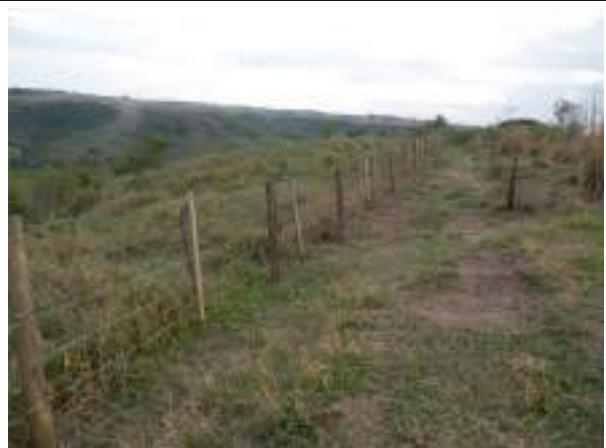
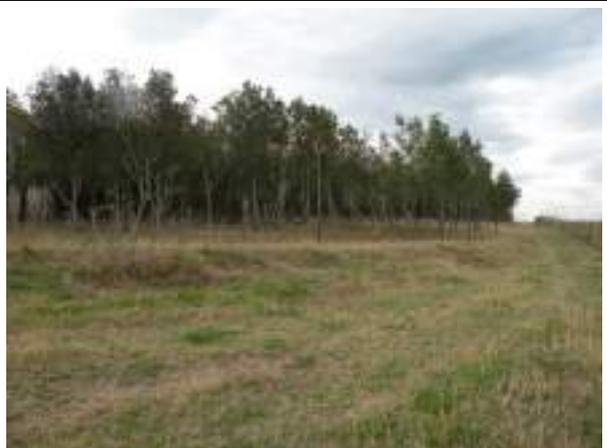
MUNICÍPIO	LOCAL		COORDENADAS	
	GARÇA	Dentro da Fazenda Esmeralda		641.343	7.545.311
EQUIPE:		IDENTIFICAÇÃO DO PONTO		DATA:	HORA
Zeno, Gerson		GA-57		27/10/2021	17:20
Horizonte	Profundidade (cm)	Cor	Textura (% de argila)	Consistência Molhada	
Não amostrado					
Classificação Pedológica: Argissolo Vermelho-Amarelo abrupto A moderado textura arenosa/média					
Situação: Meia encosta					
Relevo Local: Suave ondulado					
Declividade: 12%					
Litologia/Material de Origem: Alteração de arenitos da Formação Marília					
Unidade Geológica: Formação Marília					
Uso do Solo: Guanandi e pastagem					
Processos Erosivos: Laminar					
Pedregosidade: Ausente					
Rochosidade: Ausente					
Drenagem: Acentuada					
Observações: Sr. Mello acompanhou a equipe
