RELATÓRIO TÉCNICO
166 386-205
SDE
26 de maio de 2022

**PREVENÇÃO E CONTROLE DOS PROCESSOS EROSIVOS
NA BACIA HIDROGRÁFICA DO CÓRREGO DA
CASCATA, GARÇA, SP**

Relatório Final

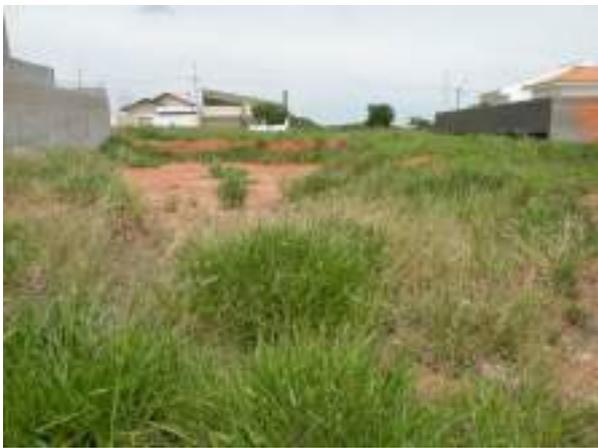
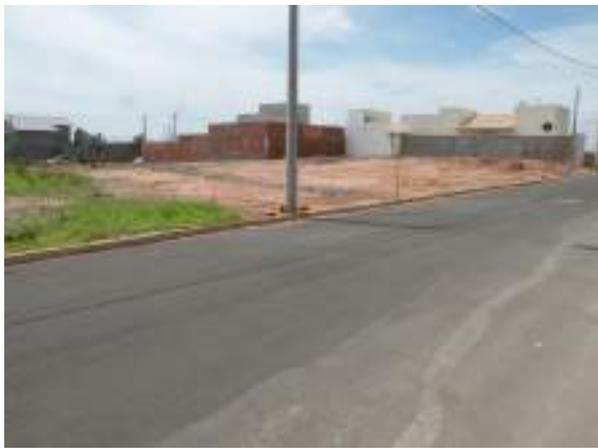
MUNICÍPIO	LOCAL		COORDENADAS	
	GARÇA	Área Urbana em Consolidação		640.049	7.541.207
EQUIPE:		IDENTIFICAÇÃO DO PONTO		DATA:	HORA
Zeno, Gerson		GA-58		28/10/2021	8:00
Horizonte	Profundidade (cm)	Cor	Textura (% de argila)	Consistência Molhada	
Não amostrado					
Classificação Pedológica: Latossolo Vermelho-Amarelo argissólico A moderado textura média					
Situação: Terço superior/Topo					
Relevo Local: Suave ondulado					
Declividade: 5%					
Litologia/Material de Origem: Alteração de arenitos da Formação Marília					
Unidade Geológica: Formação Marília					
Uso do Solo: Área urbana em consolidação					
Processos Erosivos: Laminar					
Pedregosidade: Ausente					
Rochosidade: Ausente					
Drenagem: Acentuada					
Observações: Latossolo Vermelho argissólico A moderado textura média associado

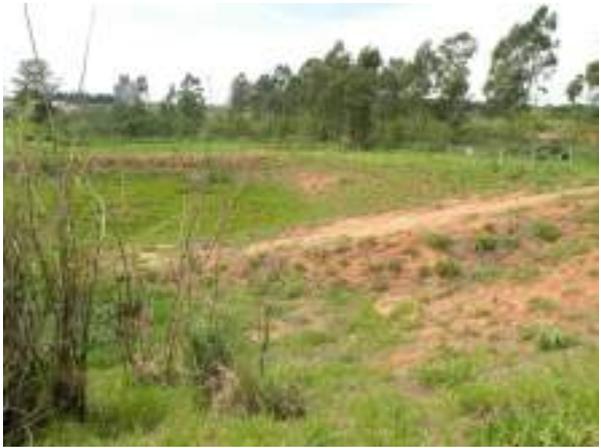
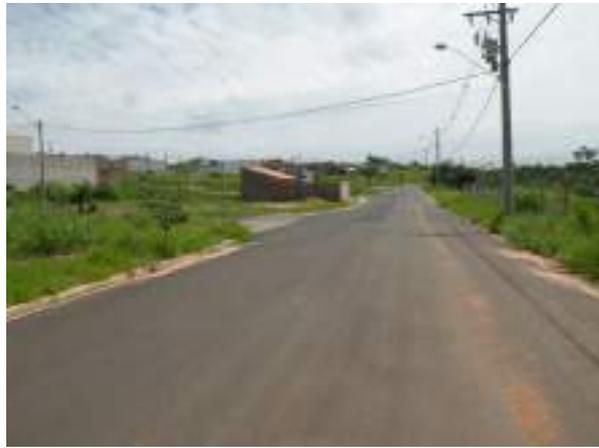
MUNICÍPIO	LOCAL		COORDENADAS	
	GARÇA	"Piscinão" e Área Urbana em Consolidação		640.162	7.540.741
EQUIPE:		IDENTIFICAÇÃO DO PONTO		DATA:	HORA
Zeno, Gerson		GA-59		28/10/2021	8:20
Horizonte	Profundidade (cm)	Cor	Textura (% de argila)	Consistência Molhada	
Não amostrado					
Classificação Pedológica: Latossolo Vermelho-Amarelo argissólico A moderado textura média					
Situação: Terço superior/Topo					
Relevo Local: Suave ondulado					
Declividade: 5%					
Litologia/Material de Origem: Alteração de arenitos da Formação Marília					
Unidade Geológica: Formação Marília					
Uso do Solo: Área urbana em consolidação					
Processos Erosivos: Laminar					
Pedregosidade: Ausente					
Rochosidade: Ausente					
Drenagem: Acentuada					
Observações: Latossolo Vermelho argissólico A moderado textura média associado

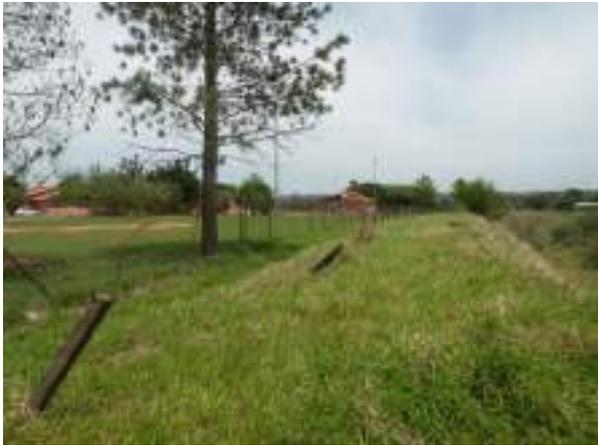
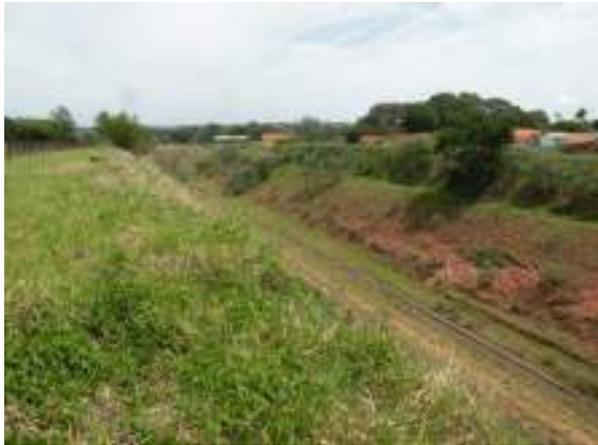
MUNICÍPIO	LOCAL		COORDENADAS	
	GARÇA	Próximo à FATEC e a Linha de trem (Divisor da bacia)		639.834	7.540.787
EQUIPE:		IDENTIFICAÇÃO DO PONTO		DATA:	HORA
Zeno, Gerson		GA-60		28/10/2021	8:35
Horizonte	Profundidade (cm)	Cor	Textura (% de argila)	Consistência Molhada	
				Não amostrado	
Classificação Pedológica: Latossolo Vermelho-Amarelo argissólico A moderado textura média					
Situação: Terço superior/Topo					
Relevo Local: Suave ondulado					
Declividade: 5%					
Litologia/Material de Origem: Alteração de arenitos da Formação Marília					
Unidade Geológica: Formação Marília					
Uso do Solo: Pastagem					
Processos Erosivos: Laminar					
Pedregosidade: Ausente					
Rochosidade: Ausente					
Drenagem: Acentuada					
Observações: Latossolo Vermelho argissólico A moderado textura média associado

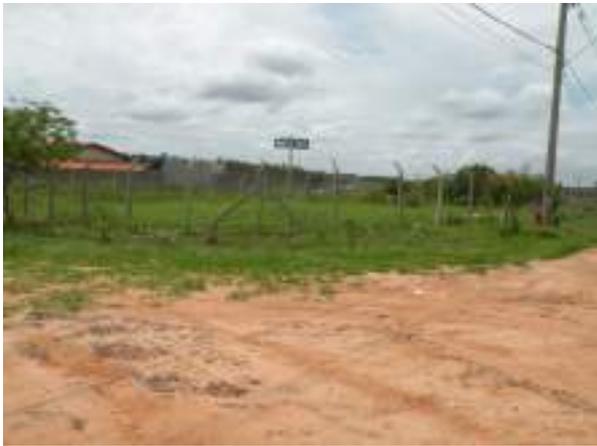
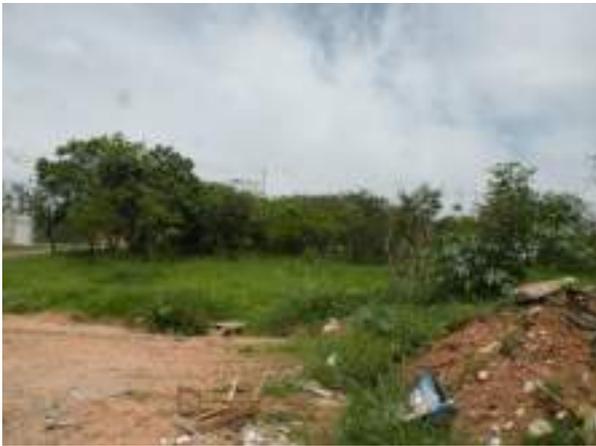
MUNICÍPIO	LOCAL		COORDENADAS	
	GARÇA	Rua Garça com Rua Sabiá		640.376	7.540.506
EQUIPE:		IDENTIFICAÇÃO DO PONTO		DATA:	HORA
Zeno, Gerson		GA-61		28/10/2021	9:00
Horizonte	Profundidade (cm)	Cor	Textura (% de argila)	Consistência Molhada	
Não amostrado					
Classificação Pedológica: Latossolo Vermelho-Amarelo argissólico A moderado textura média					
Situação: Topo					
Relevo Local: Suave ondulado					
Declividade: 3%					
Litologia/Material de Origem: Alteração de arenitos da Formação Marília					
Unidade Geológica: Formação Marília					
Uso do Solo: Área urbana em consolidação					
Processos Erosivos: Laminar					
Pedregosidade: Ausente					
Rochosidade: Ausente					
Drenagem: Acentuada					
Observações: Latossolo Vermelho argissólico A moderado textura média associado

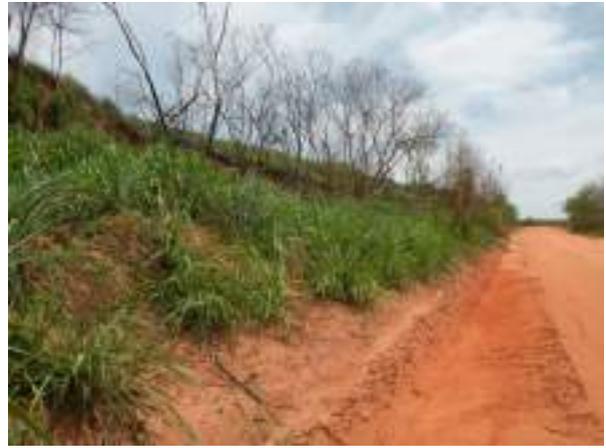
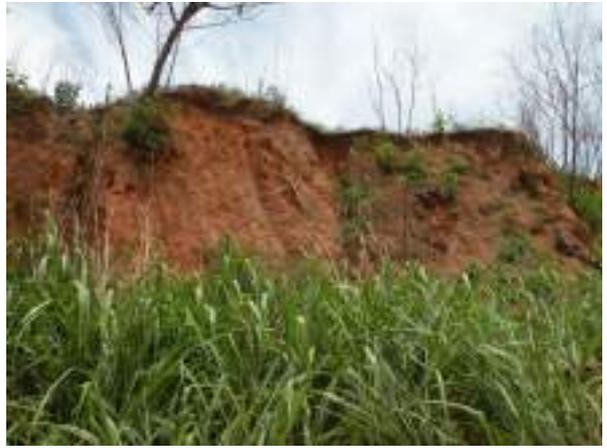
MUNICÍPIO	LOCAL		COORDENADAS
	GARÇA	Estrada de terra em direção à torre da Embratel		640.610 7.540.874
EQUIPE:		IDENTIFICAÇÃO DO PONTO		DATA:
Zeno, Gerson		GA-62		28/10/2021
				HORA
				9:20
Horizonte	Profundidade (cm)	Cor	Textura (% de argila)	Consistência Molhada
Não amostrado				
Classificação Pedológica: Latossolo Vermelho-Amarelo argissólico A moderado textura média				
Situação: Topo/terço superior				
Relevo Local: Suave ondulado				
Declividade: 3%				
Litologia/Material de Origem: Alteração de arenitos da Formação Marília				
Unidade Geológica: Formação Marília				
Uso do Solo: Pastagem				
Processos Erosivos: Laminar				
Pedregosidade: Ausente				
Rochosidade: Ausente				
Drenagem: Acentuada				
Observações: Latossolo Vermelho argissólico A moderado textura média associado

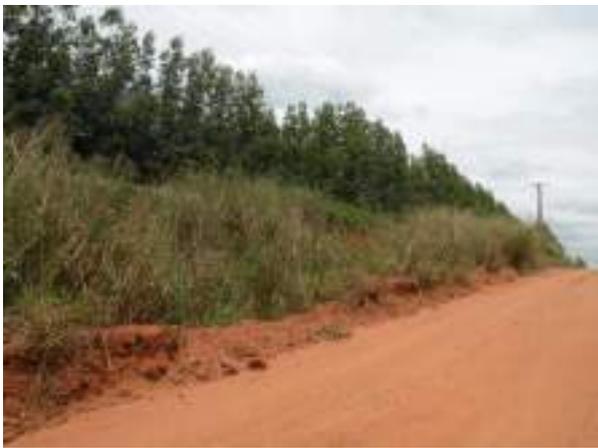
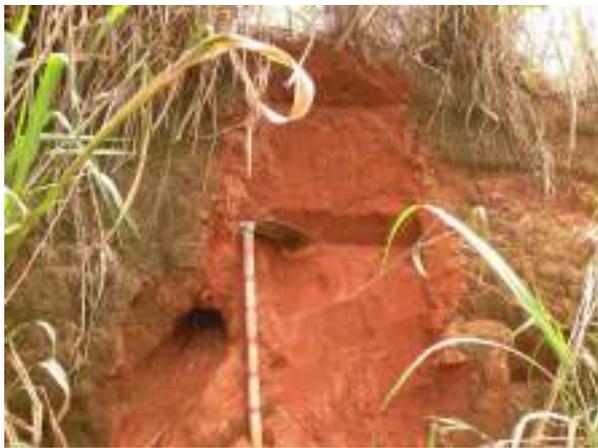
MUNICÍPIO GARÇA	LOCAL Estrada de terra em direção à torre da Embratel		COORDENADAS
				643.719 7.540.452
EQUIPE: Zeno, Gerson		IDENTIFICAÇÃO DO PONTO GA-63		DATA: 28/10/2021
HORA 9:35				
Horizonte	Profundidade (cm)	Cor	Textura (% de argila)	Consistência Molhada
Não amostrado				
Classificação Pedológica: Latossolo Vermelho-Amarelo argissólico A moderado textura média				
Situação: Topo/terço superior				
Relevo Local: Suave ondulado				
Declividade: 3%				
Litologia/Material de Origem: Alteração de arenitos da Formação Marília				
Unidade Geológica: Formação Marília				
Uso do Solo: Reflorestamento				
Processos Erosivos: Laminar				
Pedregosidade: Ausente				
Rochosidade: Ausente				
Drenagem: Acentuada				
Observações: Latossolo Vermelho argissólico A moderado textura média associado

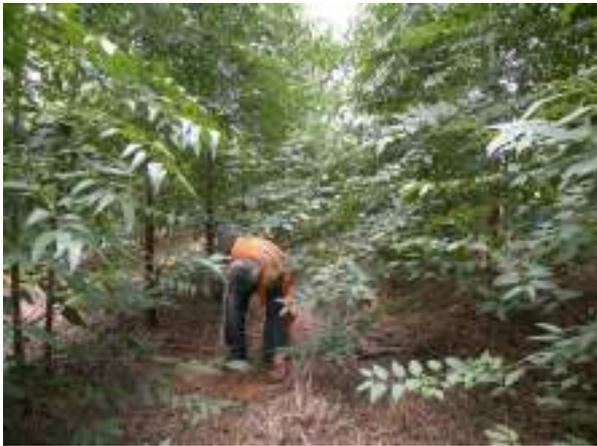
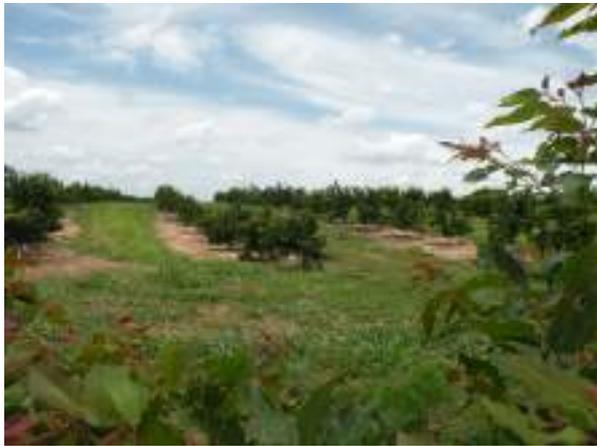
MUNICÍPIO	LOCAL	COORDENADAS	
	GARÇA	Próximo à torre da Embratel	644.588	7.541.282
EQUIPE:		IDENTIFICAÇÃO DO PONTO	DATA:	HORA
Zeno, Gerson		GA-64	28/10/2021	10:00
Horizonte	Profundidade (cm)	Cor	Textura (% de argila)	Consistência Molhada
Não amostrado				
Classificação Pedológica: Neossolo Litólico, A moderado, substrato arenitos carbonáticos				
Situação: Terço inferior				
Relevo Local: Ondulado				
Declividade: 20%				
Litologia/Material de Origem: Arenitos carbonáticos				
Unidade Geológica: Formação Marília				
Uso do Solo: Reflorestamento e cultura de laranja				
Processos Erosivos: Laminar				
Pedregosidade: Ausente				
Rochosidade: Ausente				
Drenagem: Moderada				
Observações: Cambissolos Háplicos associados. Muita areia na estradinha

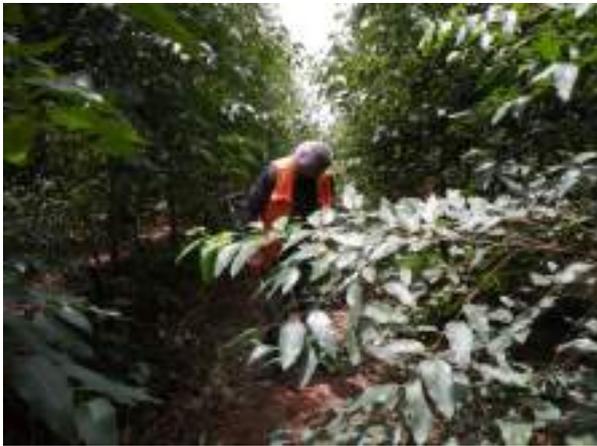
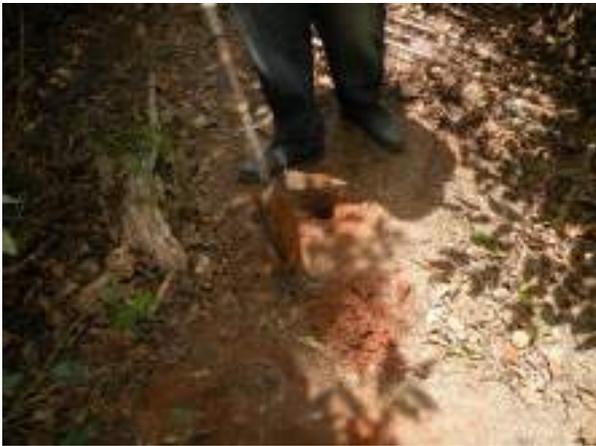
MUNICÍPIO	LOCAL -		COORDENADAS	
	GARÇA	Próximo à torre da Embratel		644.951	7.540.950
EQUIPE:		IDENTIFICAÇÃO DO PONTO		DATA:	HORA
Zeno, Gerson		GA-65		28/10/2021	10:30
Horizonte	Profundidade (cm)	Cor	Textura (% de argila)	Consistência Molhada	
Não amostrado					
Classificação Pedológica: Latossolo Vermelho-Amarelo argissólico A moderado textura média					
Situação: Terço superior					
Relevo Local: Suave ondulado					
Declividade: 6%					
Litologia/Material de Origem: Alteração de arenitos da Formação Marília					
Unidade Geológica: Formação Marília					
Uso do Solo: Reflorestamento					
Processos Erosivos: Laminar					
Pedregosidade: Ausente					
Rochosidade: Ausente					
Drenagem: Acentuada					
Observações: Latossolo Vermelho argissólico A moderado textura média associado

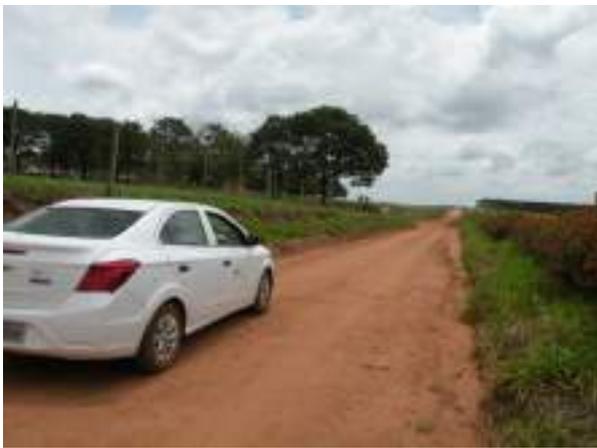
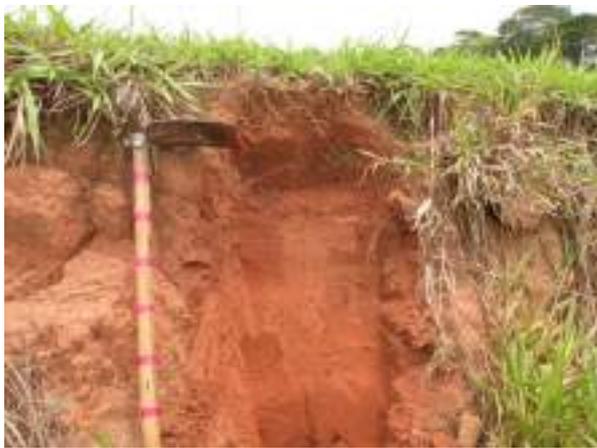
MUNICÍPIO	LOCAL		COORDENADAS	
	GARÇA	Próximo á entrada da Fazenda Paraíso		644.541	7.543.507
EQUIPE:		IDENTIFICAÇÃO DO PONTO		DATA:	HORA
Zeno, Gerson		GA-66		28/10/2021	11:10
Horizonte	Profundidade (cm)	Cor	Textura (% de argila)	Consistência Molhada	
Não amostrado					
Classificação Pedológica: Latossolo Vermelho-Amarelo argissólico A moderado textura média					
Situação: Topo/Terço superior					
Relevo Local: Suave ondulado					
Declividade: 3%					
Litologia/Material de Origem: Alteração de arenitos da Formação Marília					
Unidade Geológica: Formação Marília					
Uso do Solo: Pastagem					
Processos Erosivos: Laminar					
Pedregosidade: Ausente					
Rochosidade: Ausente					
Drenagem: Acentuada					
Observações: Latossolo Vermelho argissólico A moderado textura média associado

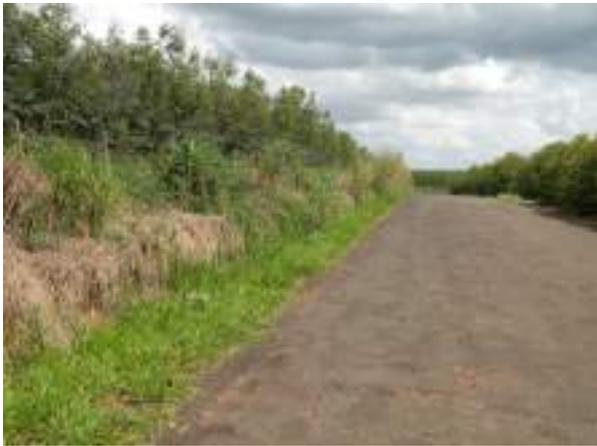
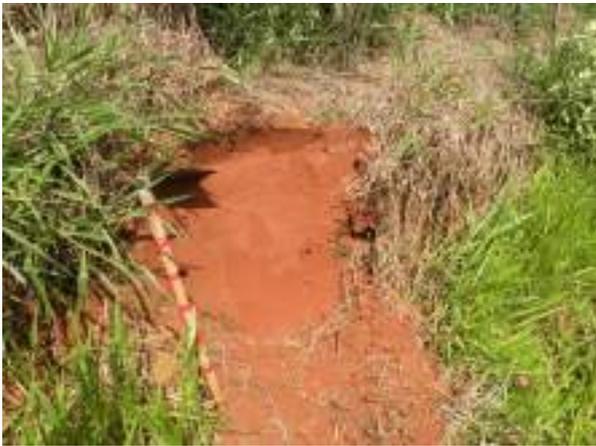
MUNICÍPIO	LOCAL -		COORDENADAS	
	GARÇA	Próximo à torre da Embratel		645.410	7.541.562
EQUIPE:		IDENTIFICAÇÃO DO PONTO		DATA:	HORA
Zeno, Gerson		GA-67		28/10/2021	12:00
Horizonte	Profundidade (cm)	Cor	Textura (% de argila)	Consistência Molhada	
Não amostrado					
Classificação Pedológica: Latossolo Vermelho-Amarelo argissólico A moderado textura média					
Situação: Terço superior					
Relevo Local: Suave ondulado					
Declividade: 6%					
Litologia/Material de Origem: Alteração de arenitos da Formação Marília					
Unidade Geológica: Formação Marília					
Uso do Solo: Reflorestamento					
Processos Erosivos: Laminar					
Pedregosidade: Ausente					
Rochosidade: Ausente					
Drenagem: Acentuada					
Observações: Latossolo Vermelho argissólico A moderado textura média associado

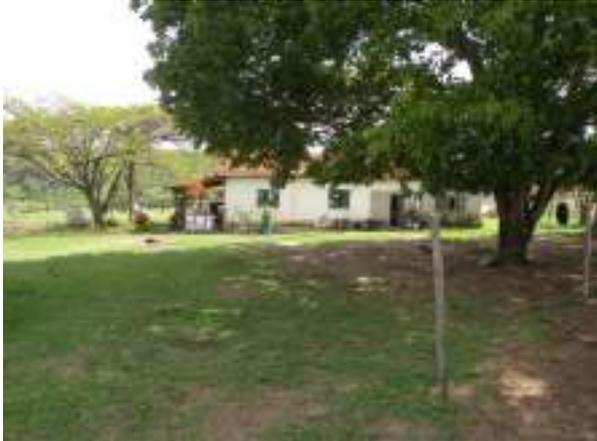
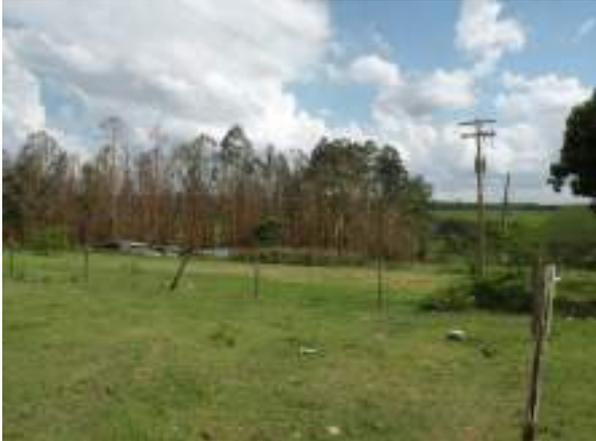
MUNICÍPIO	LOCAL	COORDENADAS	
	GARÇA	Sítio São José da Boa Vista	644.445	7.541.836
EQUIPE:		IDENTIFICAÇÃO DO PONTO	DATA:	HORA
Zeno, Gerson		GA-68	28/10/2021	13:30
Horizonte	Profundidade (cm)	Cor	Textura (% de argila)	Consistência Molhada
Não amostrado				
Classificação Pedológica: Argissolo Vermelho-Amarelo abrupto A moderado textura arenosa/média				
Situação: Terço superior				
Relevo Local: Suave ondulado				
Declividade: 6%				
Litologia/Material de Origem: Alteração de arenitos da Formação Marília				
Unidade Geológica: Formação Marília				
Uso do Solo: Pastagem				
Processos Erosivos: Laminar				
Pedregosidade: Ausente				
Rochosidade: Ausente				
Drenagem: Acentuada				
Observações: Sr. José Batista ("Pernilongo") arrenda o sítio

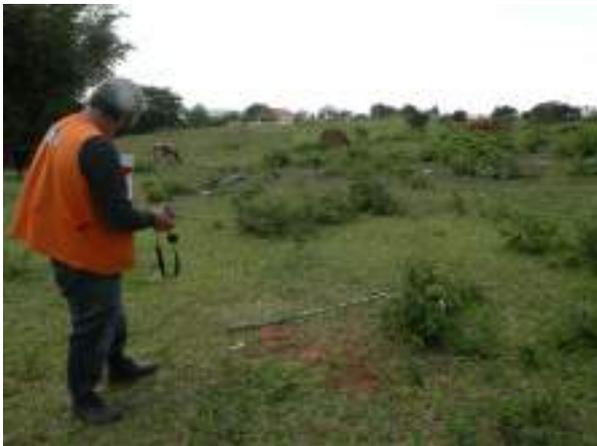
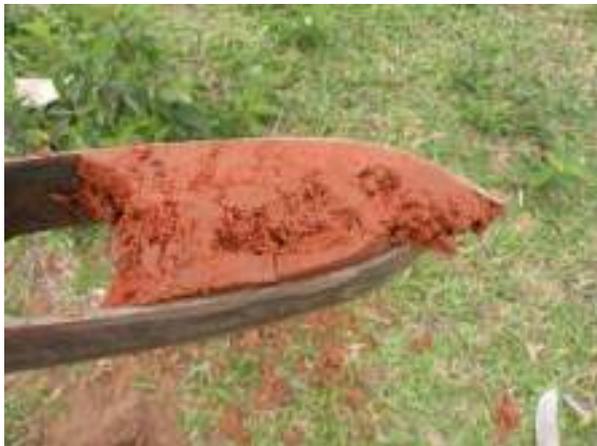
MUNICÍPIO	LOCAL		COORDENADAS	
	GARÇA	Sítio São José da Boa Vista		644.383	7.541.759
EQUIPE:		IDENTIFICAÇÃO DO PONTO		DATA:	HORA
Zeno, Gerson		GA-69		28/10/2021	14:00
Horizonte	Profundidade (cm)	Cor	Textura (% de argila)	Consistência Molhada	
				Não amostrado	
Classificação Pedológica: Argissolo Vermelho-Amarelo abruptico A moderado textura arenosa/média					
Situação: Meia encosta					
Relevo Local: Suave ondulado					
Declividade: 6%					
Litologia/Material de Origem: Alteração de arenitos da Formação Marília					
Unidade Geológica: Formação Marília					
Uso do Solo: Pastagem					
Processos Erosivos: Laminar					
Pedregosidade: Ausente					
Rochosidade: Ausente					
Drenagem: Acentuada					
Observações: Sr. José Batista ("Pernilongo") arrenda o sítio

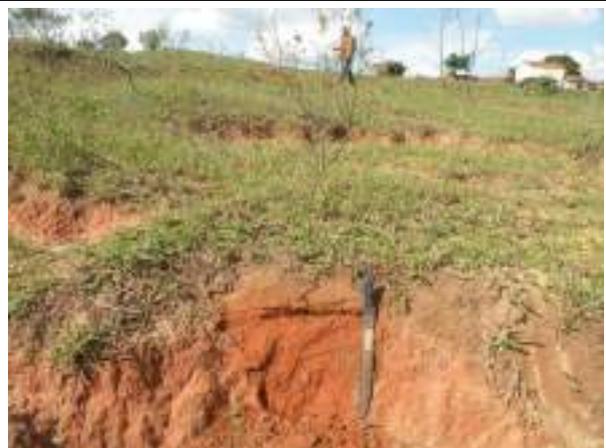
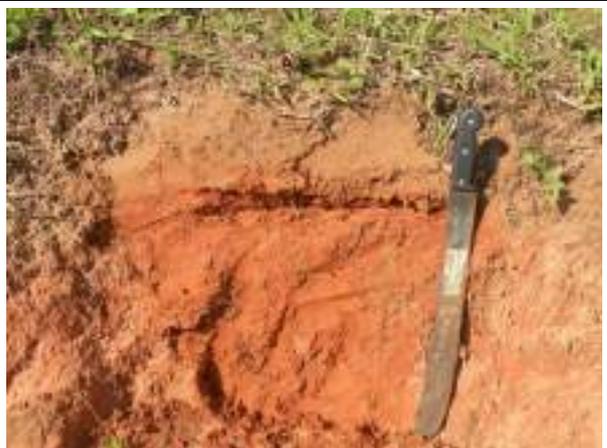
MUNICÍPIO	LOCAL	COORDENADAS	
	GARÇA	Sítio São José da Boa Vista	644.295	7.541.739
EQUIPE:		IDENTIFICAÇÃO DO PONTO	DATA:	HORA
Zeno, Gerson		GA-70	28/10/2021	14:40
Horizonte	Profundidade (cm)	Cor	Textura (% de argila)	Consistência Molhada
Não amostrado				
Classificação Pedológica: Neossolo Litólico, A moderado, substrato arenitos carbonáticos muito alterados				
Situação: Terço inferior				
Relevo Local: Ondulado				
Declividade: 20%				
Litologia/Material de Origem: Arenitos carbonáticos				
Unidade Geológica: Formação Marília				
Uso do Solo: Pastagem				
Processos Erosivos: Laminar				
Pedregosidade: Ausente				
Rochosidade: Ausente				
Drenagem: Moderada				
Observações: Sr. José Batista ("Pernilongo") arrenda o sítio. Argissolos abrupáticos pouco profundo associado

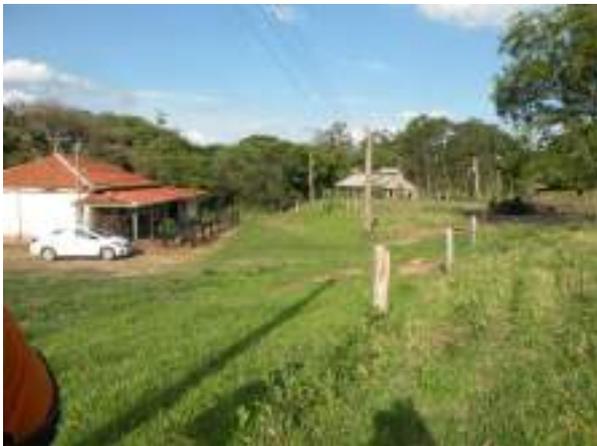
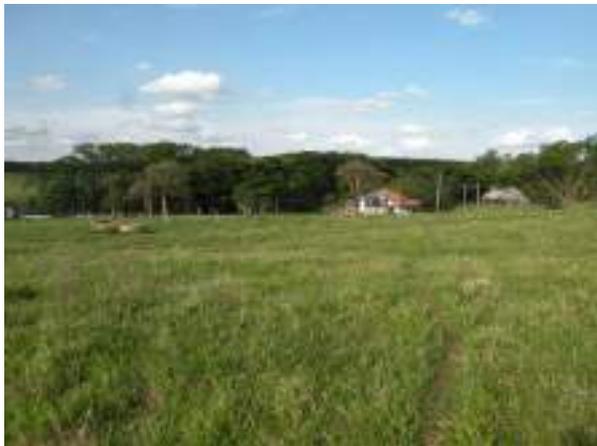
MUNICÍPIO	LOCAL		COORDENADAS	
	GARÇA	Fazenda Bom Jardim		643.133	7.543.954
EQUIPE:		IDENTIFICAÇÃO DO PONTO		DATA:	HORA
Zeno, Gerson		GA-71		28/10/2021	15:10
Horizonte	Profundidade (cm)	Cor	Textura (% de argila)	Consistência Molhada	
Não amostrado					
Classificação Pedológica: Argissolo Vermelho-Amarelo abrupto A moderado textura arenosa/média					
Situação: Meia encosta					
Relevo Local: Suave ondulado					
Declividade: 6%					
Litologia/Material de Origem: Alteração de arenitos da Formação Marília					
Unidade Geológica: Formação Marília					
Uso do Solo: Pastagem					
Processos Erosivos: Laminar					
Pedregosidade: Ausente					
Rochosidade: Ausente					
Drenagem: Acentuada					
Observações: Sr. Jorge Proprietário (Fone: (14) 98114-7359)

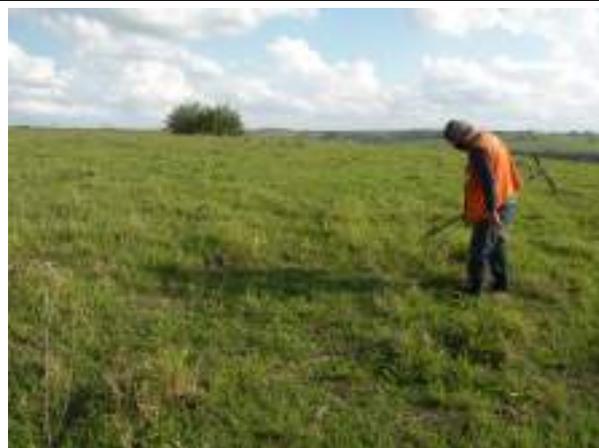
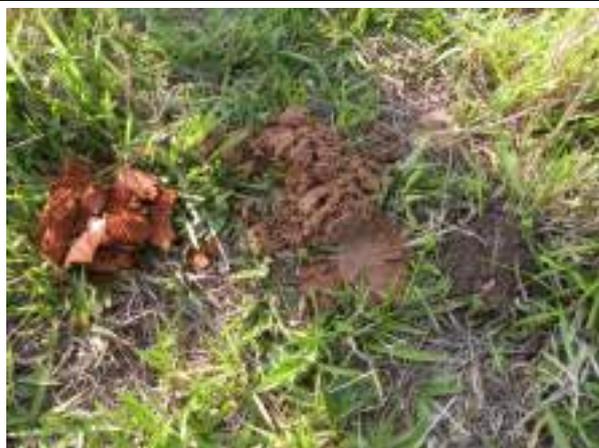
MUNICÍPIO	LOCAL		COORDENADAS
	GARÇA	Fazenda Bom Jardim		642.945 7.543.845
EQUIPE:		IDENTIFICAÇÃO DO PONTO		DATA:
Zeno, Gerson		GA-72		28/10/2021
HORA		15:40		
Horizonte	Profundidade (cm)	Cor	Textura (% de argila)	Consistência Molhada
Não amostrado				
Classificação Pedológica: Argissolo Vermelho-Amarelo abruptico A moderado textura arenosa/média				
Situação: Terço superior/Topo				
Relevo Local: Suave ondulado				
Declividade: 3%				
Litologia/Material de Origem: Alteração de arenitos da Formação Marília				
Unidade Geológica: Formação Marília				
Uso do Solo: Pastagem				
Processos Erosivos: Laminar				
Pedregosidade: Ausente				
Rochosidade: Ausente				
Drenagem: Acentuada				
Observações:

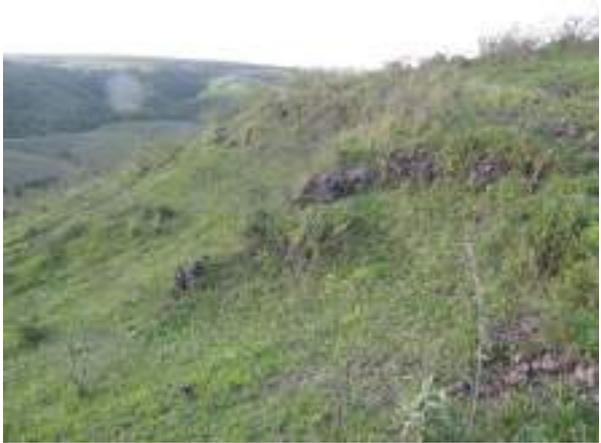
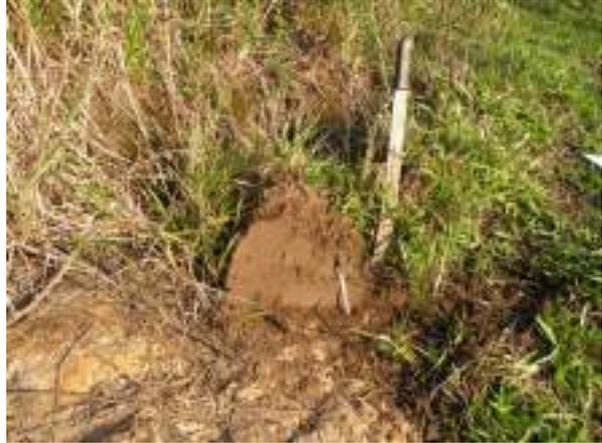
MUNICÍPIO	LOCAL		COORDENADAS	
	GARÇA	Fazenda Bom Jardim		642.311	7.543.978
EQUIPE:		IDENTIFICAÇÃO DO PONTO		DATA:	HORA
Zeno, Gerson		GA-73		28/10/2021	16:10
Horizonte	Profundidade (cm)	Cor	Textura (% de argila)	Consistência Molhada	
Não amostrado					
Classificação Pedológica: Neossolo Litólico, A moderado, substrato arenitos carbonáticos					
Situação: Terço inferior					
Relevo Local: Ondulado					
Declividade: 30%					
Litologia/Material de Origem: Arenitos carbonáticos					
Unidade Geológica: Formação Marília					
Uso do Solo: Pastagem					
Processos Erosivos: Laminar					
Pedregosidade: Afloramento rochoso					
Rochosidade: Afloramento rochoso					
Drenagem: fraca/Moderada					
Observações:

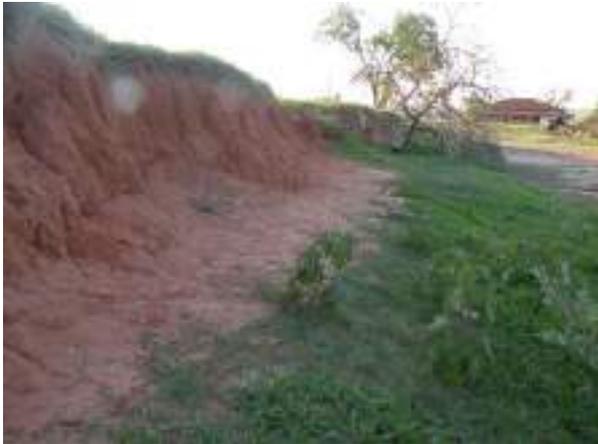
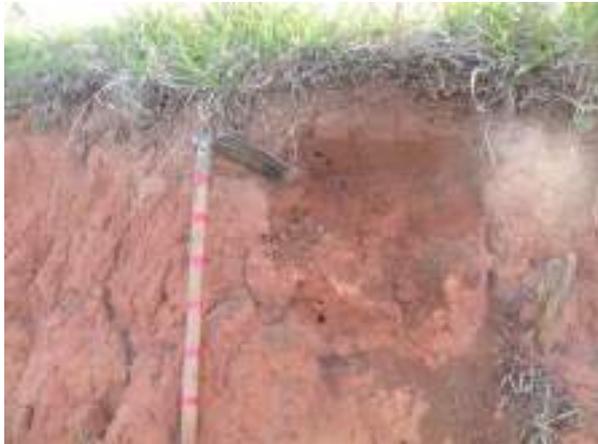
MUNICÍPIO	LOCAL		COORDENADAS	
	GARÇA	Fazenda Bom Jardim. Próximo à casa		643.190	7.543.884
EQUIPE:		IDENTIFICAÇÃO DO PONTO		DATA:	HORA
Zeno, Gerson		GA-74		28/10/2021	16:50
Horizonte	Profundidade (cm)	Cor	Textura (% de argila)	Consistência Molhada	
Não amostrado					
Classificação Pedológica: Argissolo Vermelho-Amarelo abrupto A moderado textura arenosa/média					
Situação: Terço superior					
Relevo Local: Suave ondulado					
Declividade: 6%					
Litologia/Material de Origem: Alteração de arenitos da Formação Marília					
Unidade Geológica: Formação Marília					
Uso do Solo: Pastagem					
Processos Erosivos: Laminar					
Pedregosidade: Ausente					
Rochosidade: Ausente					
Drenagem: Acentuada					
Observações:

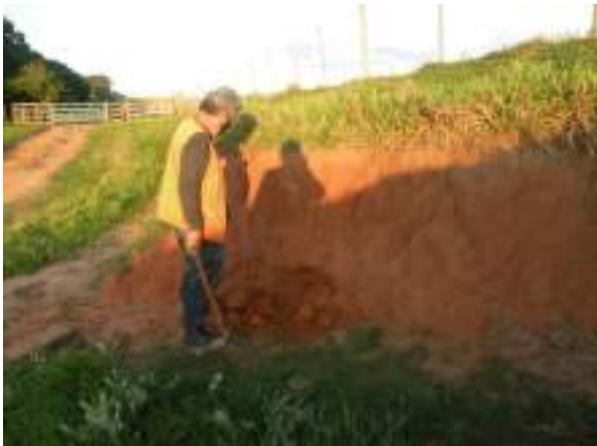
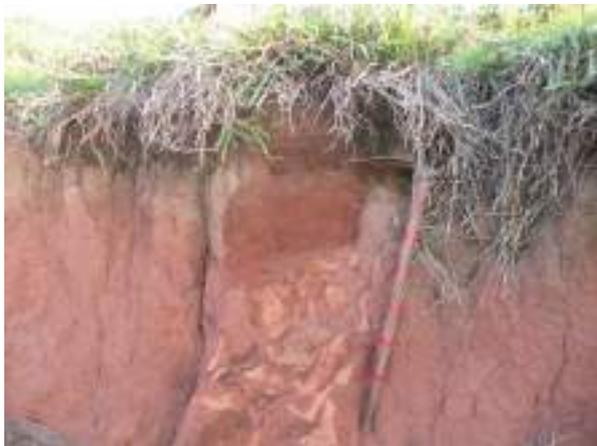
MUNICÍPIO	LOCAL		COORDENADAS	
	GARÇA	Fazenda Bom Jardim. Próximo à porteira		643.721	7.543.809
EQUIPE:		IDENTIFICAÇÃO DO PONTO		DATA:	HORA
Zeno, Gerson		GA-75		28/10/2021	17:30
Horizonte	Profundidade (cm)	Cor	Textura (% de argila)	Consistência Molhada	
Não amostrado					
Classificação Pedológica: Argissolo Vermelho-Amarelo abruptico A moderado textura arenosa/média					
Situação: Terço superior					
Relevo Local: Suave ondulado					
Declividade: 6%					
Litologia/Material de Origem: Alteração de arenitos da Formação Marília					
Unidade Geológica: Formação Marília					
Uso do Solo: Pastagem					
Processos Erosivos: Laminar					
Pedregosidade: Ausente					
Rochosidade: Ausente					
Drenagem: Acentuada					
Observações:

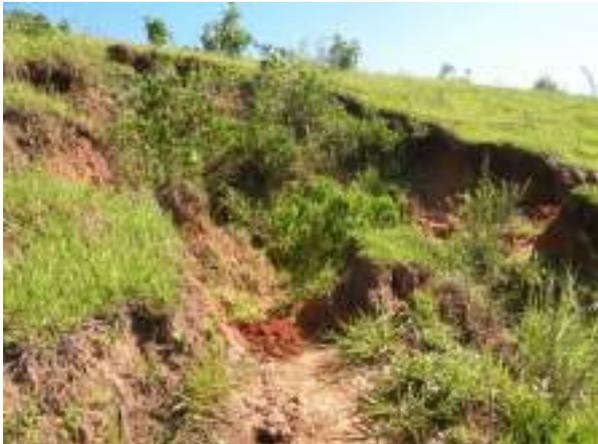
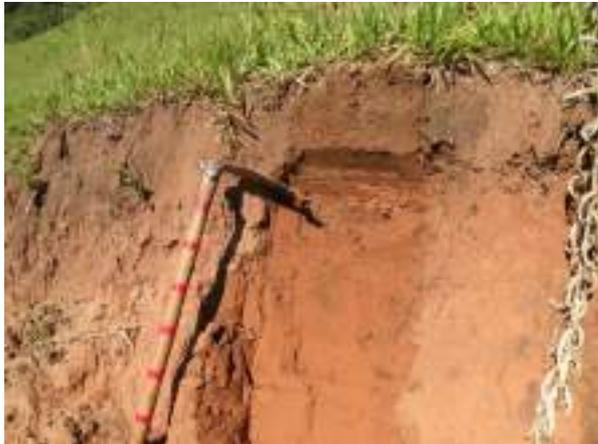
MUNICÍPIO	LOCAL		COORDENADAS	
	GARÇA	Estrada para captação de água (B1)		641.559	7.546.168
EQUIPE:		IDENTIFICAÇÃO DO PONTO		DATA:	HORA
Zeno, Gerson e Cláudio Ridente		GA-76		09/02/2022	8:00
Horizonte	Profundidade (cm)	Cor	Textura (% de argila)	Consistência Molhada	
				Não amostrado	
Classificação Pedológica: Argissolo Vermelho-Amarelo abruptico A moderado textura arenosa/média					
Situação: Terço superior/meia encosta					
Relevo Local: Ondulado					
Declividade: 15%					
Litologia/Material de Origem: Alteração de arenitos da Formação Vale do Rio do Peixe					
Unidade Geológica: Formação Vale do Rio do Peixe					
Uso do Solo: Pastagem					
Processos Erosivos: Laminar, sulcos e ravinas					
Pedregosidade: Ausente					
Rochosidade: Afloramento na base					
Drenagem: Acentuada/moderada					
Observações: A encosta (margem esquerda) apresenta muitos processos erosivos. Neossolos Litólicos associados. Elevação ~ 521 m. Próximo ao contato com a Formação Marília

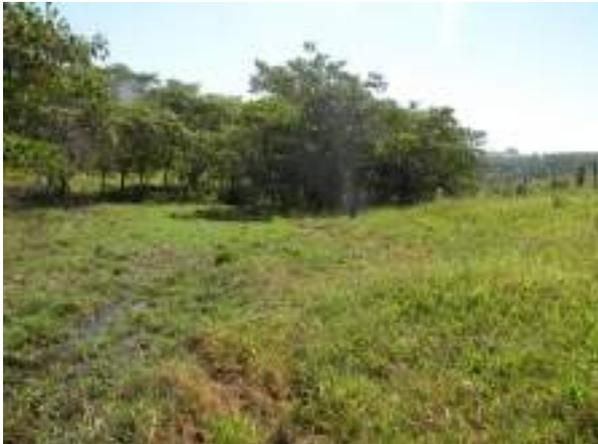
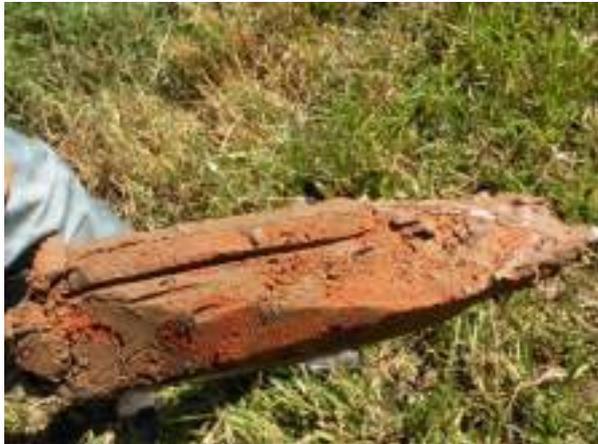
MUNICÍPIO	LOCAL		COORDENADAS	
	GARÇA	Próximo à planície aluvial		641.693	7.546.122
EQUIPE:		IDENTIFICAÇÃO DO PONTO		DATA:	HORA
Zeno, Gerson e Cláudio Ridente		GA-77		09/02/2022	8:30
Horizonte	Profundidade (cm)	Cor	Textura (% de argila)	Consistência Molhada	
Não amostrado					
Classificação Pedológica: Neossolo Litólico A proeminente, substrato arenitos finos/muito finos, avermelhados com manchas amarronzada, muito alterados					
Situação: Terço inferior					
Relevo Local: Plano					
Declividade: 2%					
Litologia/Material de Origem: Alteração de arenitos da Formação Vale do Rio do Peixe					
Unidade Geológica: Formação Vale do Rio do Peixe					
Uso do Solo: Pastagem					
Processos Erosivos: Laminar					
Pedregosidade: Ausente					
Rochosidade: Ausente					
Drenagem: Acentuada					
Observações: A drenagem encontra-se assoreada. Contato com a planície aluvial, NA~30 cm. Elevação ~ 496 m

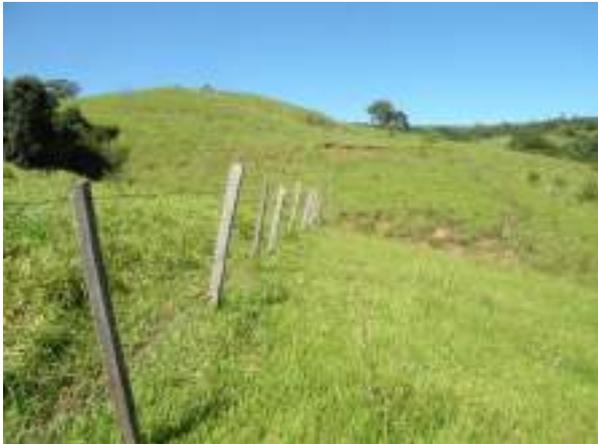
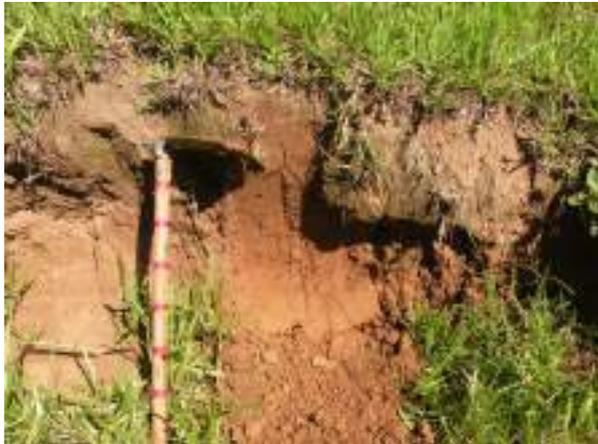
MUNICÍPIO	LOCAL		COORDENADAS
	GARÇA	Subindo a encosta da margem direita		641.799 7.546.075
EQUIPE:		IDENTIFICAÇÃO DO PONTO		DATA:
Zeno, Gerson e Cláudio Ridente		GA-78		09/02/2022 9:00
Horizonte	Profundidade (cm)	Cor	Textura (% de argila)	Consistência Molhada
Não amostrado				
Classificação Pedológica: Neossolo Litólico A moderado, substrato arenitos finos/muito finos, avermelhados com manchas amarronzada, muito alterados				
Situação: Meia encosta				
Relevo Local: Ondulado				
Declividade: 12%				
Litologia/Material de Origem: Alteração de arenitos da Formação Vale do Rio do Peixe				
Unidade Geológica: Formação Vale do Rio do Peixe				
Uso do Solo: Pastagem				
Processos Erosivos: Laminar				
Pedregosidade: Ausente				
Rochosidade: Ausente				
Drenagem: Acentuada/moderada				
Observações: Elevação ~ 497m

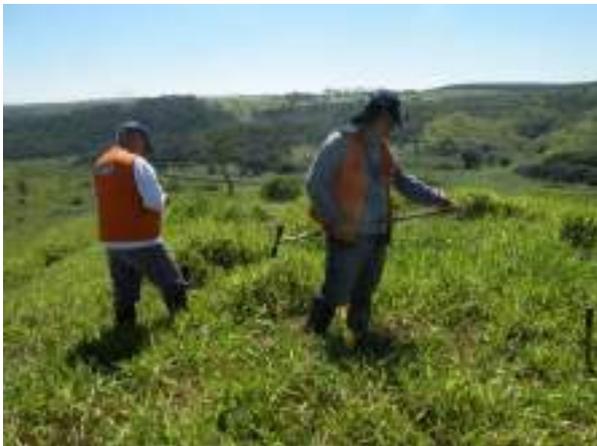
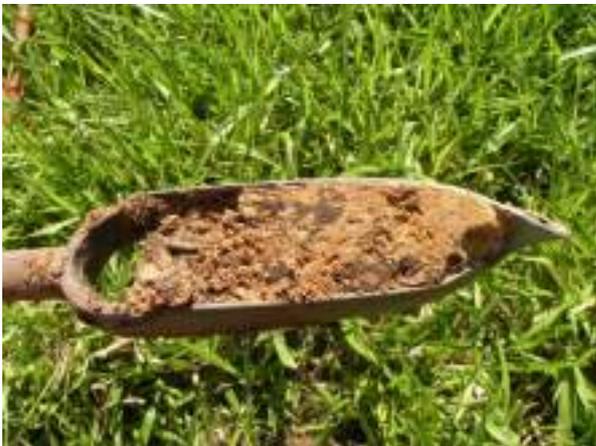
MUNICÍPIO	LOCAL		COORDENADAS	
	GARÇA	Furo de trado no topo do morrote		641.660	7.545.826
EQUIPE:		IDENTIFICAÇÃO DO PONTO		DATA:	HORA
Zeno, Gerson e Cláudio Ridente		GA-79		09/02/2022	9:30
Horizonte	Profundidade (cm)	Cor	Textura (% de argila)	Consistência Molhada	
Não amostrado					
Classificação Pedológica: Neossolo Litólico A moderado, substrato arenitos finos/muito finos, avermelhados com manchas amarronzada, muito alterados					
Situação: Topo					
Relevo Local: Ondulado					
Declividade: 2%					
Litologia/Material de Origem: Alteração de arenitos da Formação Vale do Rio do Peixe					
Unidade Geológica: Formação Vale do Rio do Peixe					
Uso do Solo: Pastagem					
Processos Erosivos: Laminar					
Pedregosidade: Ausente					
Rochosidade: Ausente					
Drenagem: Acentuada/moderada					
Observações: Elevação 567 metros. Próximo ao contato com a Formação Marília

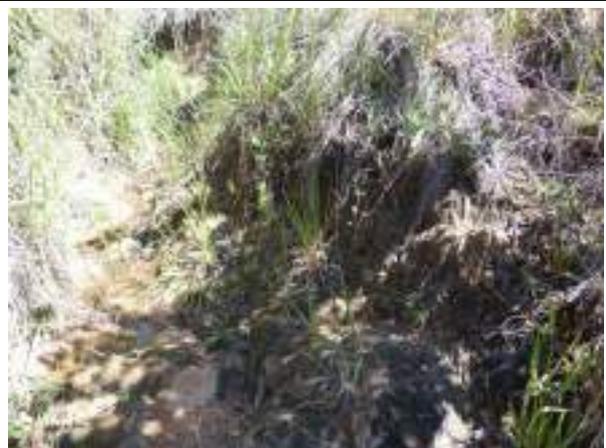
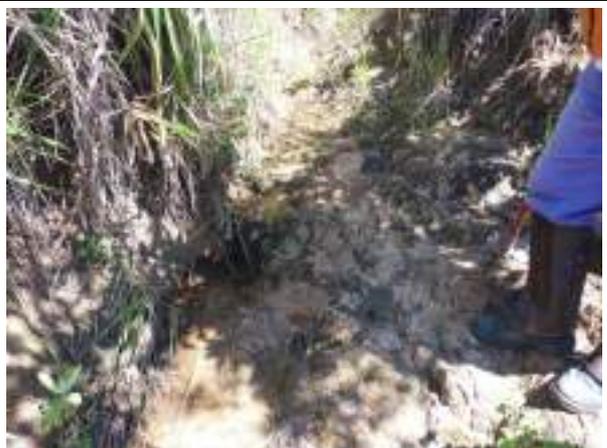
MUNICÍPIO	LOCAL		COORDENADAS
	GARÇA	Fundo da erosão		641.639 7.545.604
EQUIPE:		IDENTIFICAÇÃO DO PONTO		DATA:
Zeno, Gerson e Cláudio Ridente		GA-80		HORA 09/02/2022 10:30
Horizonte	Profundidade (cm)	Cor	Textura (% de argila)	Consistência Molhada
Não amostrado				
Classificação Pedológica: Neossolo Litólico A moderado, substrato arenitos finos/muito finos, amarronzado/bege, com manchas avermelhadas, muito alterados				
Situação: Terço inferior				
Relevo Local: Ondulado				
Declividade: 12%				
Litologia/Material de Origem: Alteração de arenitos da Formação Vale do Rio do Peixe				
Unidade Geológica: Formação Vale do Rio do Peixe				
Uso do Solo: Pastagem				
Processos Erosivos: Laminar				
Pedregosidade: Afloramento de rocha no leito da drenagem				
Rochosidade: Afloramento de rocha no leito da drenagem				
Drenagem: Moderada/fraca

Observações: Elevação ~533 metros. Próximo ao contato com a Formação Marília

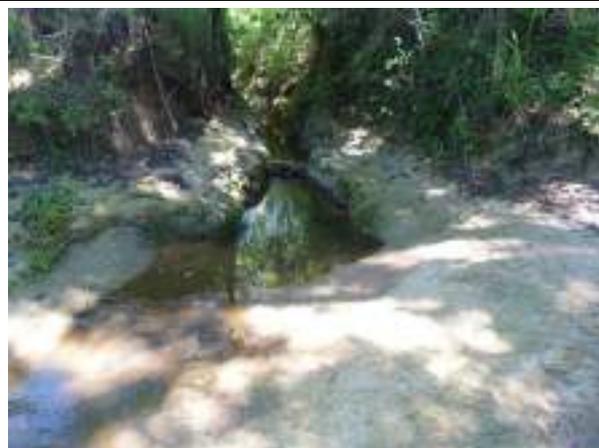
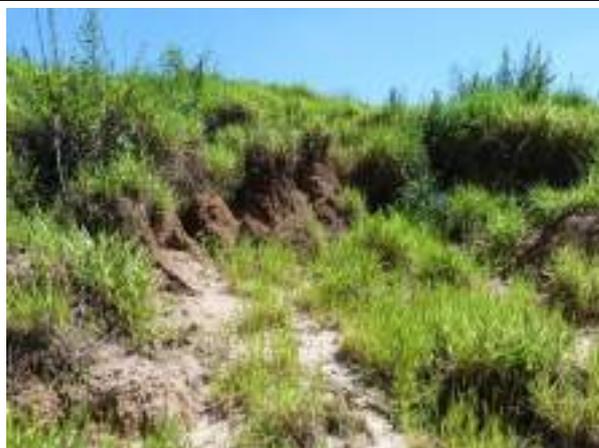
MUNICÍPIO	LOCAL		COORDENADAS
	GARÇA	Leito da drenagem		641.921 7.545.604
EQUIPE:		IDENTIFICAÇÃO DO PONTO		DATA:
Zeno, Gerson e Cláudio Ridente		GA-81		HORA 09/02/2022 11:20
Horizonte	Profundidade (cm)	Cor	Textura (% de argila)	Consistência Molhada
Não amostrado				
Classificação Pedológica: Neossolo Litólico A moderado, substrato arenitos finos/muito finos, cinza claro com manchas amarronzadas, muito alterados				
Situação: Terço inferior				
Relevo Local: Ondulado				
Declividade: 12%				
Litologia/Material de Origem: Alteração de arenitos da Formação Vale do Rio do Peixe				
Unidade Geológica: Formação Vale do Rio do Peixe				
Uso do Solo: Pastagem				
Processos Erosivos: Laminar				
Pedregosidade: Afloramento de rocha no leito da drenagem				
Rochosidade: Afloramento de rocha no leito da drenagem				
Drenagem: Moderada/fraca				
Observações: Elevação ~491 metros. Próximo ao contato com a Formação Marília.

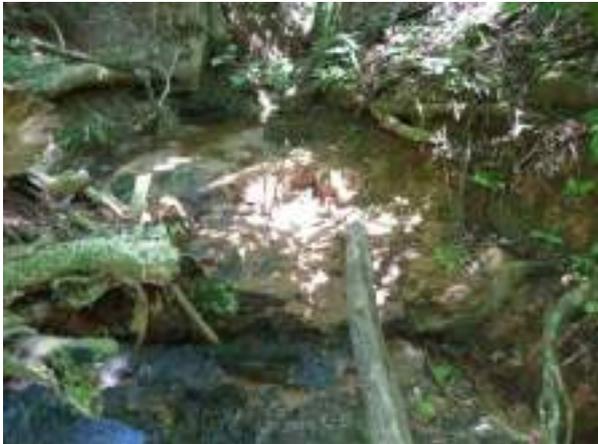
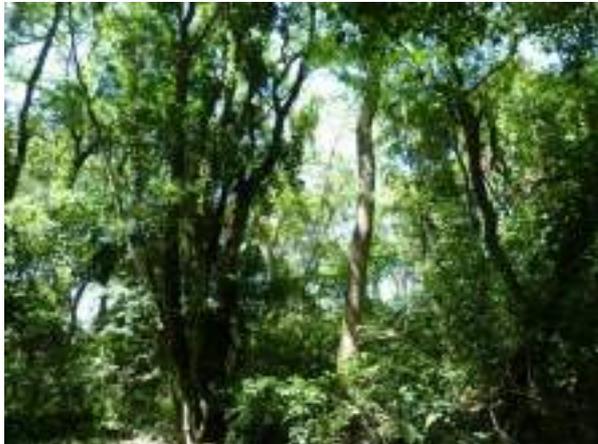
MUNICÍPIO	LOCAL		COORDENADAS
	GARÇA	Leito da drenagem		641.985 7.545.506
EQUIPE:		IDENTIFICAÇÃO DO PONTO		DATA:
Zeno, Gerson e Cláudio Ridente		GA-82		HORA 09/02/2022 12:00
Horizonte	Profundidade (cm)	Cor	Textura (% de argila)	Consistência Molhada
Não amostrado				
Classificação Pedológica: Neossolo Litólico A moderado, substrato arenitos finos/muito finos, amarronzados/bege com manchas avermelhadas, muito alterados				
Situação: Terço inferior				
Relevo Local: Ondulado				
Declividade: 12%				
Litologia/Material de Origem: Alteração de arenitos da Formação Vale do Rio do Peixe				
Unidade Geológica: Formação Vale do Rio do Peixe				
Uso do Solo: Mata				
Processos Erosivos: Laminar				
Pedregosidade: Afloramento de rocha no leito da drenagem				
Rochosidade: Afloramento de rocha no leito da drenagem				
Drenagem: Moderada/fraca

Observações: Elevação ~484 metros.

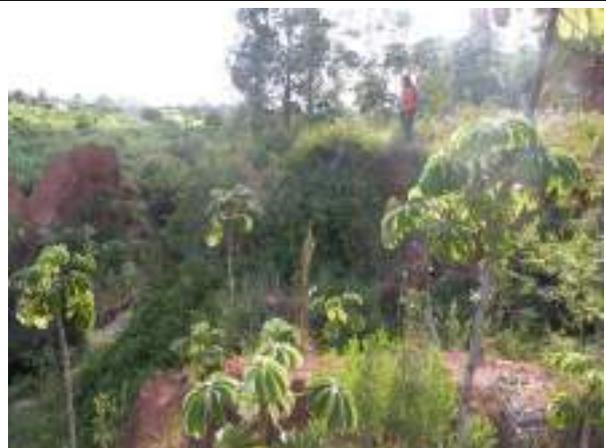
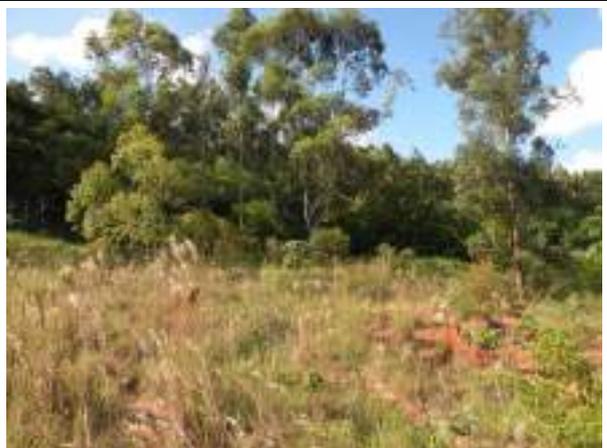
MUNICÍPIO	LOCAL		COORDENADAS	
	GARÇA	Próximo á antiga barragem que estourou		640.512	7.542.243
EQUIPE:		IDENTIFICAÇÃO DO PONTO		DATA:	HORA
Zeno, Gerson e Cláudio Ridente		GA-83		09/02/2022	15:30
Horizonte	Profundidade (cm)	Cor	Textura (% de argila)	Consistência Molhada	
Não amostrado					
Classificação Pedológica: Argissolo Vermelho-Amarelo abruptico A moderado textura arenosa/média					
Situação: Meia encosta					
Relevo Local: Suave ondulado					
Declividade: 6%					
Litologia/Material de Origem: Alteração de arenitos da Formação Marília					
Unidade Geológica: Formação Marília					
Uso do Solo: Pastagem					
Processos Erosivos: Laminar					
Pedregosidade: Ausente					
Rochosidade: Ausente					
Drenagem: Acentuada					
Observações: Elevação ~631 metros. Área degradada, afloramento de arenitos finos avermelhados com manchas acinzentadas na base

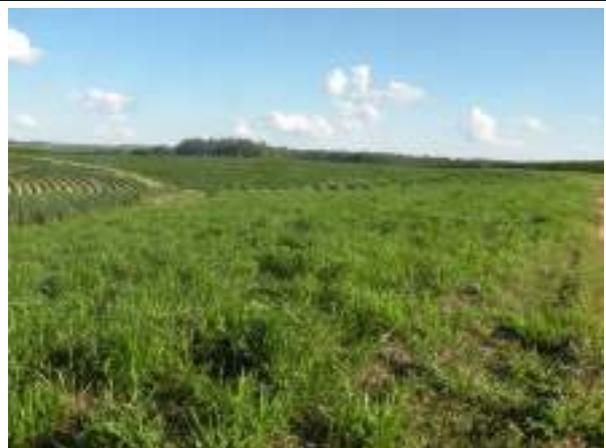
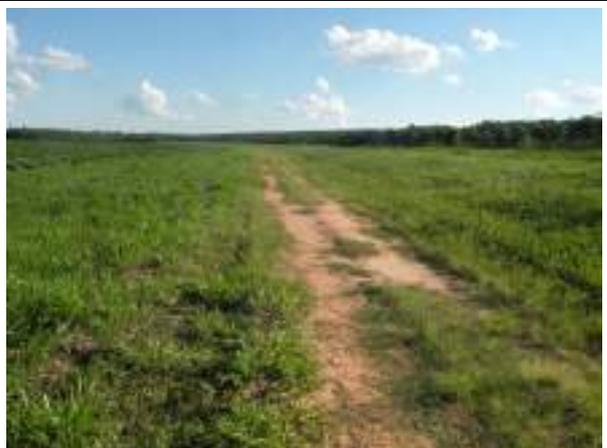
MUNICÍPIO	LOCAL		COORDENADAS	
	GARÇA	Próximo ao muro do condomínio		640.287 7.543.160	
EQUIPE:		IDENTIFICAÇÃO DO PONTO		DATA:	HORA
Zeno, Gerson e Cláudio Ridente		GA-84		09/02/2022	16:50
Horizonte	Profundidade (cm)	Cor	Textura (% de argila)	Consistência Molhada	
Não amostrado					
Classificação Pedológica: Argissolo Vermelho-Amarelo abruptico A moderado textura arenosa/média					
Situação: Terço superior					
Relevo Local: Suave ondulado					
Declividade: 6%					
Litologia/Material de Origem: Alteração de arenitos da Formação Marília					
Unidade Geológica: Formação Marília					
Uso do Solo: Pastagem					
Processos Erosivos: Laminar					
Pedregosidade: Ausente					
Rochosidade: Ausente					
Drenagem: Acentuada					
Observações: Elevação ~656 metros.

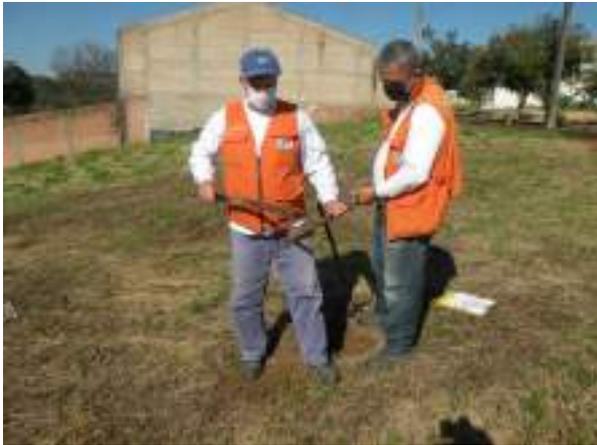
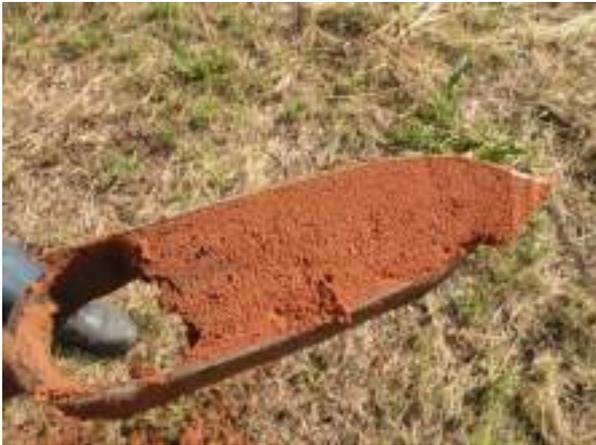
MUNICÍPIO GARÇA	LOCAL Terreno vazio no Condomínio Portal do Lago		COORDENADAS
				639.955 7.542.080
EQUIPE: Zeno, Gerson e Cláudio Ridente		IDENTIFICAÇÃO DO PONTO GA-85	DATA: 10/02/2022	HORA 8:00
Horizonte	Profundidade (cm)	Cor	Textura (% de argila)	Consistência Molhada
Não amostrado				
Classificação Pedológica: Latossolo Vermelho-Amarelo argissólico A moderado textura média				
Situação: Terço superior				
Relevo Local: Suave ondulado				
Declividade: 6%				
Litologia/Material de Origem: Alteração de arenitos da Formação Marília				
Unidade Geológica: Formação Marília				
Uso do Solo: Área Urbana				
Processos Erosivos: Laminar				
Pedregosidade: Ausente				
Rochosidade: Ausente				
Drenagem: Acentuada				
Observações: Elevação ~636 metros.

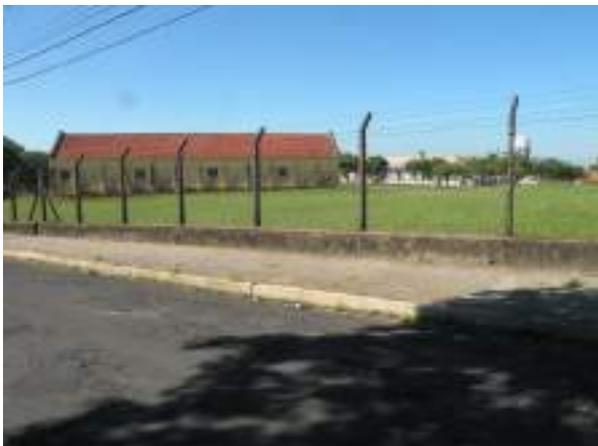
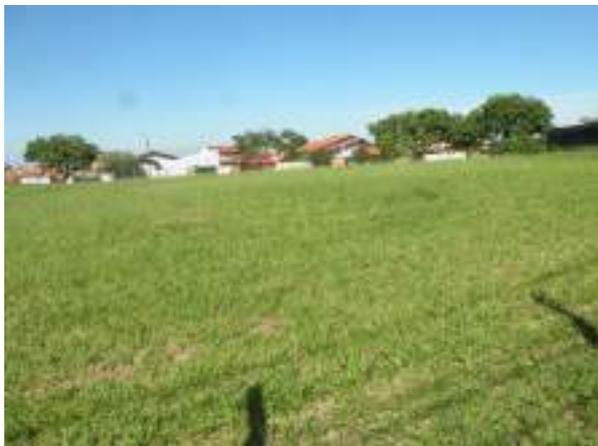
MUNICÍPIO	LOCAL		COORDENADAS	
	GARÇA	Terreno vazio, área urbana		639.301 7.542.247	
EQUIPE:		IDENTIFICAÇÃO DO PONTO		DATA:	HORA
Zeno, Gerson e Cláudio Ridente		GA-86		10/02/2022	8:30
Horizonte	Profundidade (cm)	Cor	Textura (% de argila)	Consistência Molhada	
Não amostrado					
Classificação Pedológica: Latossolo Vermelho-Amarelo argissólico A moderado textura média					
Situação: Topo					
Relevo Local: Suave ondulado					
Declividade: 2%					
Litologia/Material de Origem: Alteração de arenitos da Formação Marília					
Unidade Geológica: Formação Marília					
Uso do Solo: Área Urbana					
Processos Erosivos: Laminar					
Pedregosidade: Ausente					
Rochosidade: Ausente					
Drenagem: Acentuada					
Observações: Elevação ~669 metros.
