RELATÓRIO TÉCNICO
166 386-205
SDE
26 de maio de 2022

**PREVENÇÃO E CONTROLE DOS PROCESSOS EROSIVOS
NA BACIA HIDROGRÁFICA DO CÓRREGO DA
CASCATA, GARÇA, SP**

Relatório Final

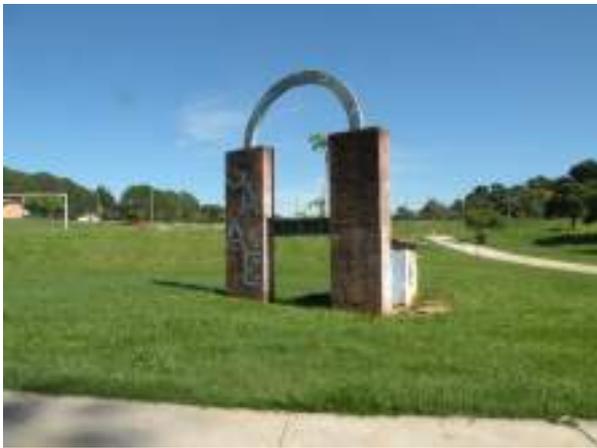
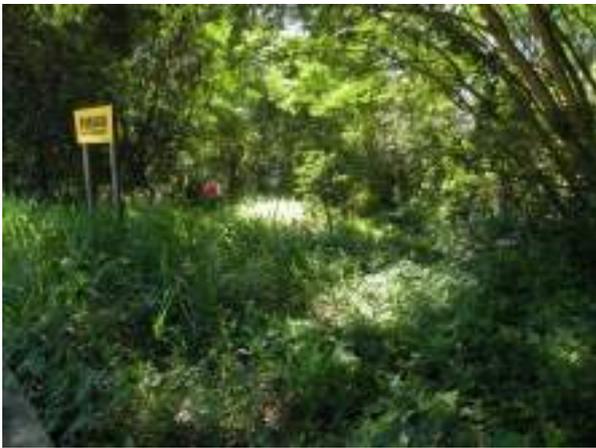
MUNICÍPIO	LOCAL		COORDENADAS
	GARÇA	Área de lazer		639.661 7.542.554
EQUIPE:		IDENTIFICAÇÃO DO PONTO		DATA:
Zeno, Gerson e Cláudio Ridente		GA-87		10/02/2022 9:00
Horizonte	Profundidade (cm)	Cor	Textura (% de argila)	Consistência Molhada
Não amostrado				
Classificação Pedológica: Argissolo Vermelho-Amarelo abrupto A moderado textura arenosa/média				
Situação: Terço inferior				
Relevo Local: Suave ondulado				
Declividade: 6%				
Litologia/Material de Origem: Alteração de arenitos da Formação Marília				
Unidade Geológica: Formação Marília				
Uso do Solo: Área Urbana				
Processos Erosivos: Laminar				
Pedregosidade: Ausente				
Rochosidade: Ausente				
Drenagem: Acentuada				
Observações: Elevação ~639 metros. Área antiga erosão recuperada

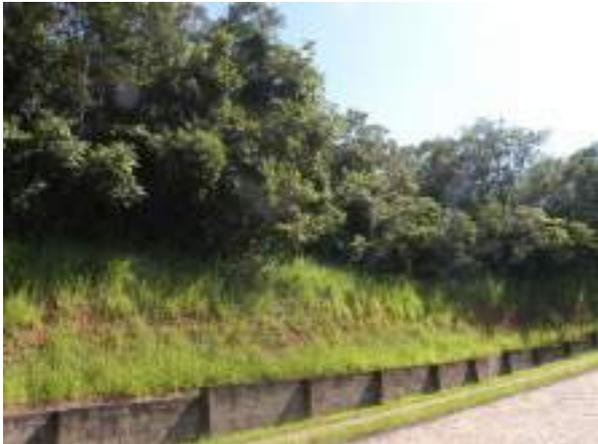
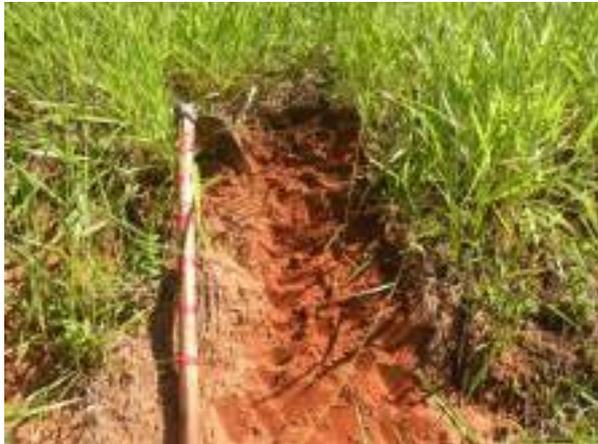
MUNICÍPIO	LOCAL		COORDENADAS	
	GARÇA	Entrada do condomínio Gran Villaggia		639.718	7.542.601
EQUIPE:		IDENTIFICAÇÃO DO PONTO		DATA:	HORA
Zeno, Gerson e Cláudio Ridente		GA-88		10/02/2022	9:20
Horizonte	Profundidade (cm)	Cor	Textura (% de argila)	Consistência Molhada	
Não amostrado					
Classificação Pedológica: Argissolo Vermelho-Amarelo abrupto A moderado textura arenosa/média					
Situação: Terço superior					
Relevo Local: Suave ondulado					
Declividade: 6%					
Litologia/Material de Origem: Alteração de arenitos da Formação Marília					
Unidade Geológica: Formação Marília					
Uso do Solo: Mata					
Processos Erosivos: Laminar					
Pedregosidade: Ausente					
Rochosidade: Ausente					
Drenagem: Acentuada					
Observações: Elevação ~641 metros.

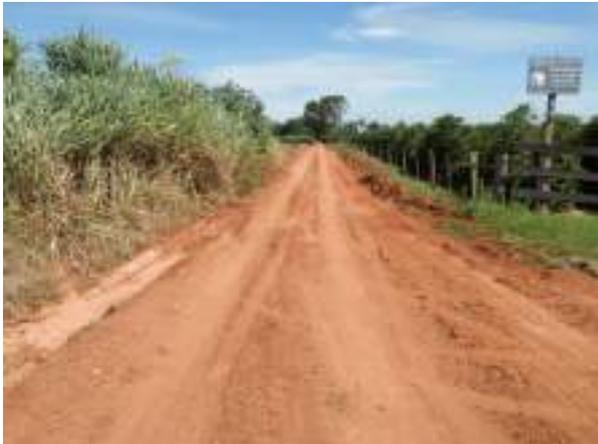
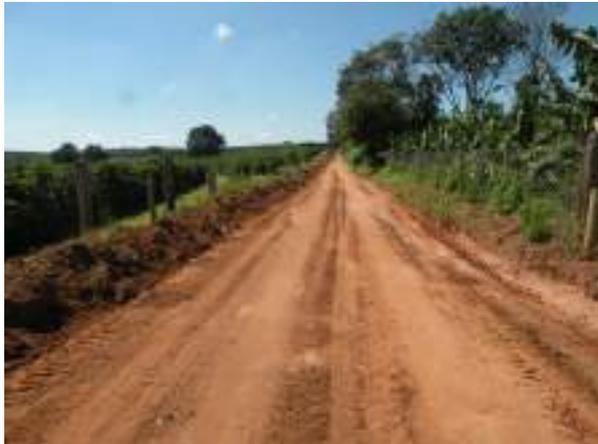
MUNICÍPIO	LOCAL	COORDENADAS	
	GARÇA	Entrada Pesqueiro Codonho	642.427	7.540.866
EQUIPE:		IDENTIFICAÇÃO DO PONTO	DATA:	HORA
Zeno, Gerson e Cláudio Ridente		GA-89	10/02/2022	9:40
Horizonte	Profundidade (cm)	Cor	Textura (% de argila)	Consistência Molhada
Não amostrado				
Classificação Pedológica: Argissolo Vermelho-Amarelo abruptico A moderado textura arenosa/média				
Situação: Terço superior				
Relevo Local: Suave ondulado				
Declividade: 6%				
Litologia/Material de Origem: Alteração de arenitos da Formação Marília				
Unidade Geológica: Formação Marília				
Uso do Solo: Pastagem e café				
Processos Erosivos: Laminar				
Pedregosidade: Ausente				
Rochosidade: Ausente				
Drenagem: Acentuada				
Observações: Elevação ~658 metros.

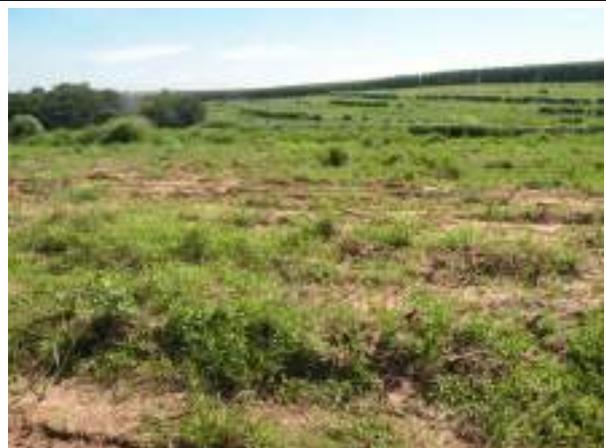
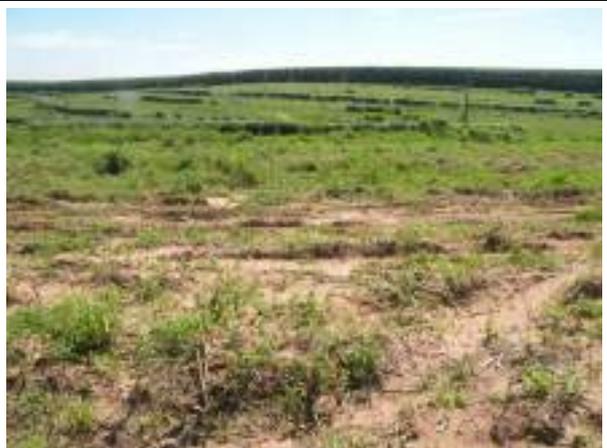
MUNICÍPIO	LOCAL		COORDENADAS	
	GARÇA	Antiga área de cultivo de mandioca		643.832 7.540.520	
EQUIPE:		IDENTIFICAÇÃO DO PONTO		DATA:	HORA
Zeno, Gerson e Cláudio Ridente		GA-90		10/02/2022	10:10
Horizonte	Profundidade (cm)	Cor	Textura (% de argila)	Consistência Molhada	
Não amostrado					
Classificação Pedológica: Argissolo Vermelho-Amarelo abruptico A moderado textura arenosa/média					
Situação: Terço superior					
Relevo Local: Suave ondulado					
Declividade: 6%					
Litologia/Material de Origem: Alteração de arenitos da Formação Marília					
Unidade Geológica: Formação Marília					
Uso do Solo: Pousio/mandioca					
Processos Erosivos: Laminar					
Pedregosidade: Ausente					
Rochosidade: Ausente					
Drenagem: Acentuada					
Observações: Elevação ~660 metros.

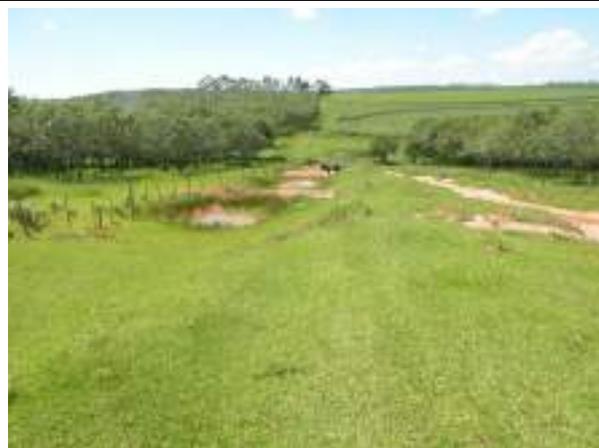
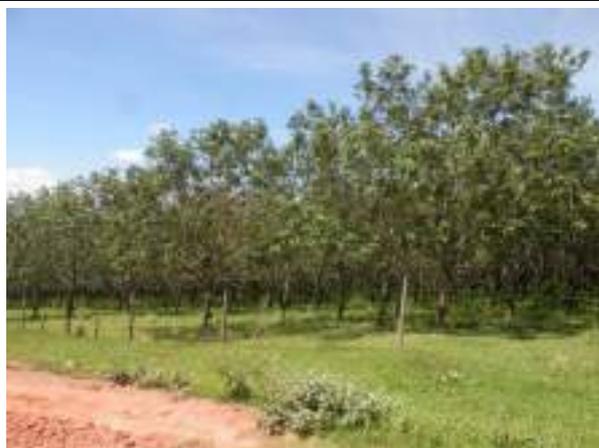
MUNICÍPIO	LOCAL		COORDENADAS	
	GARÇA	Vizinho da Fazenda Paraíso		644.046 7.543.081	
EQUIPE:		IDENTIFICAÇÃO DO PONTO		DATA:	HORA
Zeno, Gerson e Cláudio Ridente		GA-91		10/02/2022	10:30
Horizonte	Profundidade (cm)	Cor	Textura (% de argila)	Consistência Molhada	
Não amostrado					
Classificação Pedológica: Argissolo Vermelho-Amarelo abruptico A moderado textura arenosa/média					
Situação: Meia encosta					
Relevo Local: Suave ondulado					
Declividade: 10%					
Litologia/Material de Origem: Alteração de arenitos da Formação Marília					
Unidade Geológica: Formação Marília					
Uso do Solo: Seringa					
Processos Erosivos: Laminar					
Pedregosidade: Ausente					
Rochosidade: Ausente					
Drenagem: Acentuada					
Observações: Elevação ~654 metros.

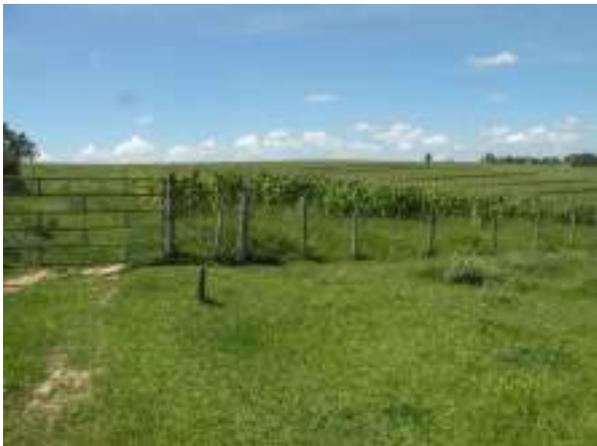
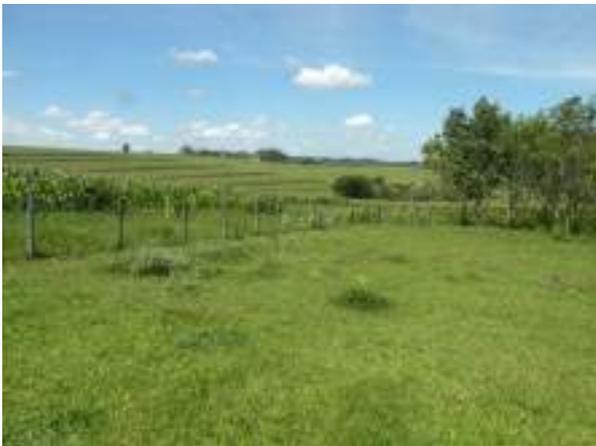
MUNICÍPIO GARÇA	LOCAL Próximo à porteira		COORDENADAS 644.154 7.542.938
	EQUIPE: Zeno, Gerson e Cláudio Ridente		IDENTIFICAÇÃO DO PONTO GA-92	DATA: 10/02/2022 HORA: 10:50
Horizonte	Profundidade (cm)	Cor	Textura (% de argila)	Consistência Molhada
Não amostrado				
Classificação Pedológica: Argissolo Vermelho-Amarelo abruptico A moderado textura arenosa/média				
Situação: Meia encosta				
Relevo Local: Suave ondulado				
Declividade: 10%				
Litologia/Material de Origem: Alteração de arenitos da Formação Marília				
Unidade Geológica: Formação Marília				
Uso do Solo: Milho e pastagem				
Processos Erosivos: Laminar				
Pedregosidade: Ausente				
Rochosidade: Ausente				
Drenagem: Acentuada				
Observações: Elevação ~643 metros.

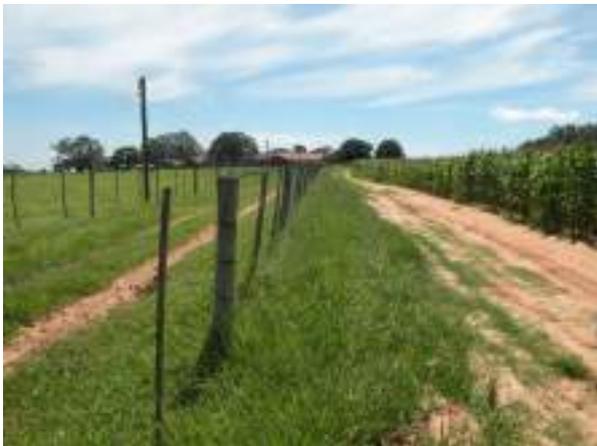
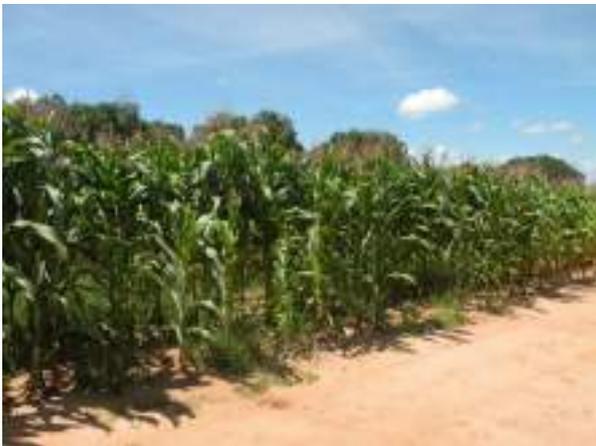
MUNICÍPIO	LOCAL		COORDENADAS
	GARÇA	Fazenda Paraíso		644.068 7.543.286
EQUIPE:		IDENTIFICAÇÃO DO PONTO		DATA:
Zeno, Gerson e Cláudio Ridente		GA-93		10/02/2022 11:30
Horizonte	Profundidade (cm)	Cor	Textura (% de argila)	Consistência Molhada
Não amostrado				
Classificação Pedológica: Argissolo Vermelho-Amarelo abruptico A moderado textura arenosa/média				
Situação: Terço superior				
Relevo Local: Suave ondulado				
Declividade: 6%				
Litologia/Material de Origem: Alteração de arenitos da Formação Marília				
Unidade Geológica: Formação Marília				
Uso do Solo: Pastagem e milho				
Processos Erosivos: Laminar				
Pedregosidade: Ausente				
Rochosidade: Ausente				
Drenagem: Acentuada				
Observações: Elevação ~660 metros.

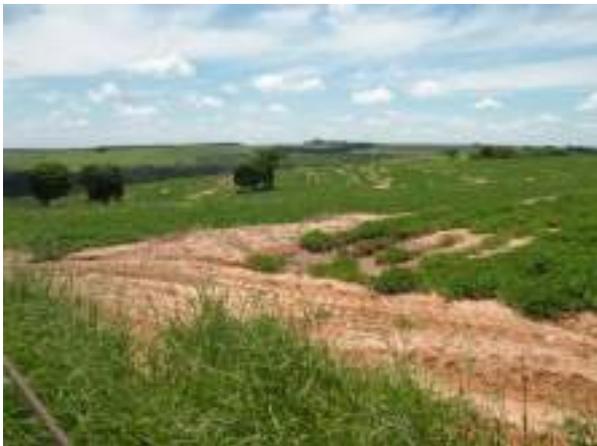
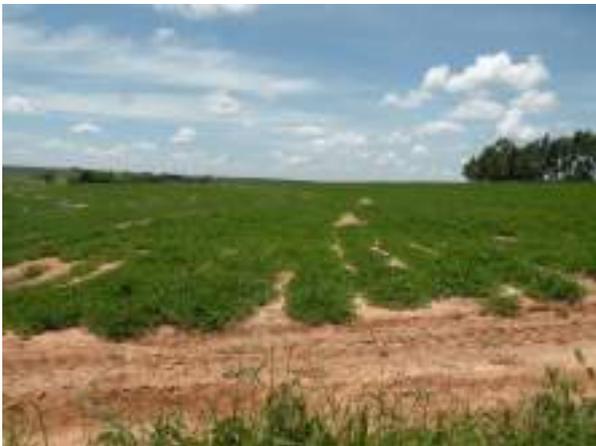
MUNICÍPIO	LOCAL		COORDENADAS
	GARÇA	Fazenda Marcella		642.105 7.542167
EQUIPE:		IDENTIFICAÇÃO DO PONTO	DATA:	HORA
Zeno, Gerson e Cláudio Ridente		GA-94	10/02/2022	14:00
Horizonte	Profundidade (cm)	Cor	Textura (% de argila)	Consistência Molhada
Não amostrado				
Classificação Pedológica: Argissolo Vermelho-Amarelo abrupto A moderado textura arenosa/média				
Situação: Meia encosta				
Relevo Local: Suave ondulado				
Declividade: 10%				
Litologia/Material de Origem: Alteração de arenitos da Formação Marília				
Unidade Geológica: Formação Marília				
Uso do Solo: Amendoim				
Processos Erosivos: Laminar, sulcos				
Pedregosidade: Ausente				
Rochosidade: Ausente				
Drenagem: Acentuada				
Observações: Elevação ~648 metros. Sr. José é o gerente

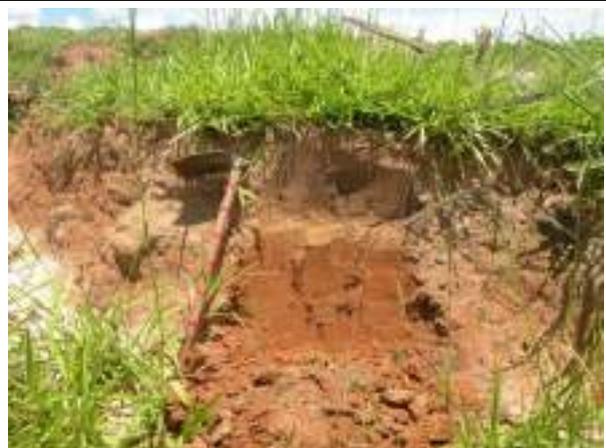
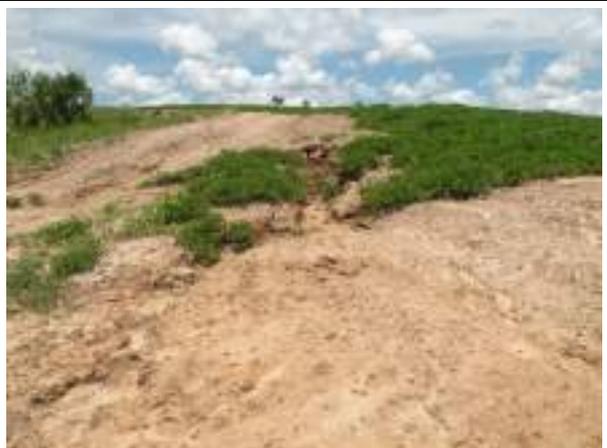
MUNICÍPIO	LOCAL		COORDENADAS	
	GARÇA	Fazenda Marcella		642.156 7.542.851	
EQUIPE:		IDENTIFICAÇÃO DO PONTO		DATA:	HORA
Zeno, Gerson e Cláudio Ridente		GA-95		10/02/2022	14:40
Horizonte	Profundidade (cm)	Cor	Textura (% de argila)	Consistência Molhada	
Não amostrado					
Classificação Pedológica: Argissolo Vermelho-Amarelo abruptico A moderado textura arenosa/média					
Situação: Terço inferior/meia encosta					
Relevo Local: Suave ondulado					
Declividade: 15%					
Litologia/Material de Origem: Alteração de arenitos da Formação Marília					
Unidade Geológica: Formação Marília					
Uso do Solo: Pastagem e amendoim					
Processos Erosivos: Laminar					
Pedregosidade: Ausente					
Rochosidade: Ausente					
Drenagem: Acentuada					
Observações: Elevação ~610 metros. Neossolos Litólicos associados, substrato arenitos da Formação Marília

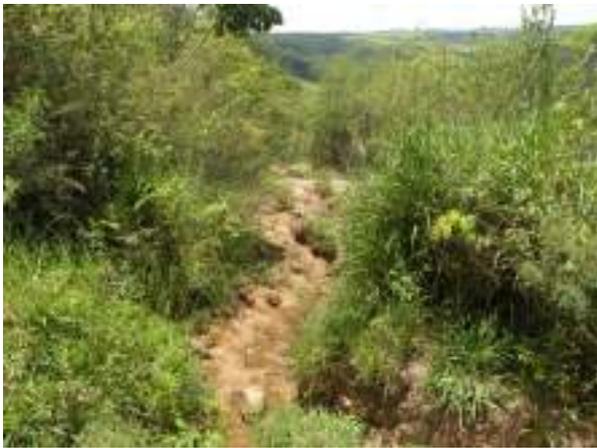
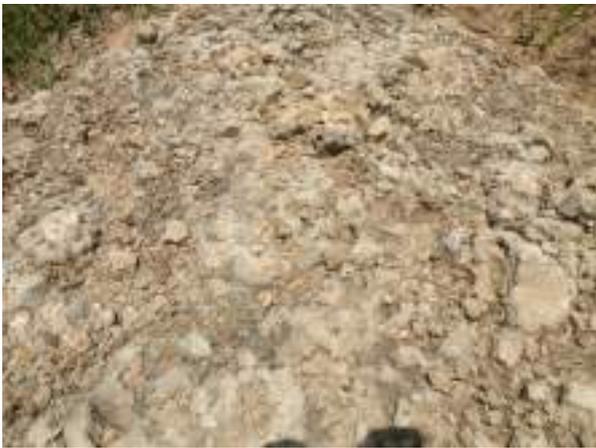
MUNICÍPIO	LOCAL		COORDENADAS	
	GARÇA	Fazenda Marcella. Próximo à escarpa		642.169 7.542.923	
EQUIPE:		IDENTIFICAÇÃO DO PONTO		DATA:	HORA
Zeno, Gerson e Cláudio Ridente		GA-96		10/02/2022	15:00
Horizonte	Profundidade (cm)	Cor	Textura (% de argila)	Consistência Molhada	
Não amostrado					
Classificação Pedológica: Argissolo Vermelho-Amarelo abruptico A moderado textura arenosa/média					
Situação: Terço inferior					
Relevo Local: Escarpado					
Declividade: > 45%					
Litologia/Material de Origem: Alteração de arenitos carbonático da Formação Marília					
Unidade Geológica: Formação Marília					
Uso do Solo: Pastagem e mata					
Processos Erosivos: Laminar					
Pedregosidade: Afloramento rochoso					
Rochosidade: Afloramento rochoso					
Drenagem: Moderada					
Observações: Elevação ~598 metros

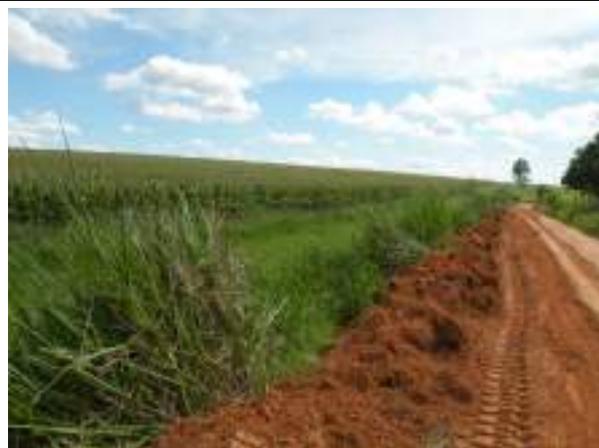
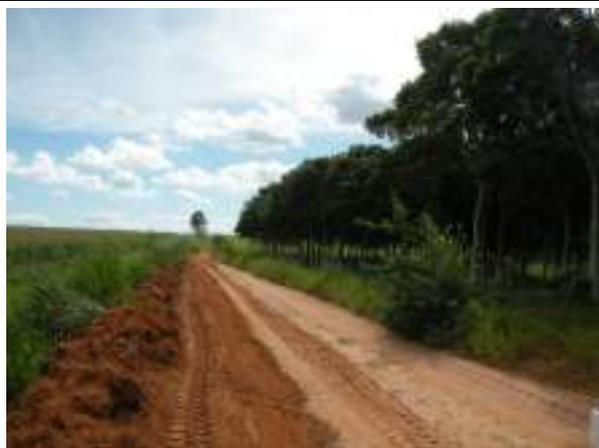
MUNICÍPIO	LOCAL		COORDENADAS	
	GARÇA	Próximo à porteira, Fazenda Bom Jardim		643.831	7.543.877
EQUIPE:		IDENTIFICAÇÃO DO PONTO		DATA:	HORA
Zeno, Gerson e Cláudio Ridente		GA-97		10/02/2022	16:00
Horizonte	Profundidade (cm)	Cor	Textura (% de argila)	Consistência Molhada	
Não amostrado					
Classificação Pedológica: Argissolo Vermelho-Amarelo abruptico A moderado textura arenosa/média					
Situação: Terço superior					
Relevo Local: Suave ondulado					
Declividade: 6%					
Litologia/Material de Origem: Alteração de arenitos da Formação Marília					
Unidade Geológica: Formação Marília					
Uso do Solo: Milho e Mogno Africano					
Processos Erosivos: Laminar					
Pedregosidade: Ausente					
Rochosidade: Ausente					
Drenagem: Acentuada					
Observações: Elevação ~ 650 metros. Próximo ao GA-42. Próximo à Fazenda Bom Jardim. Latossolos argissólicos associados

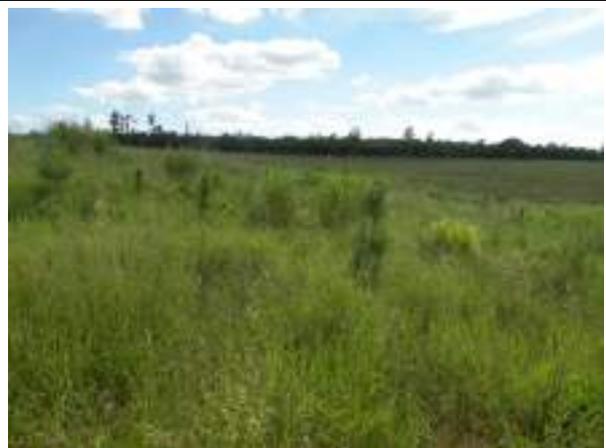
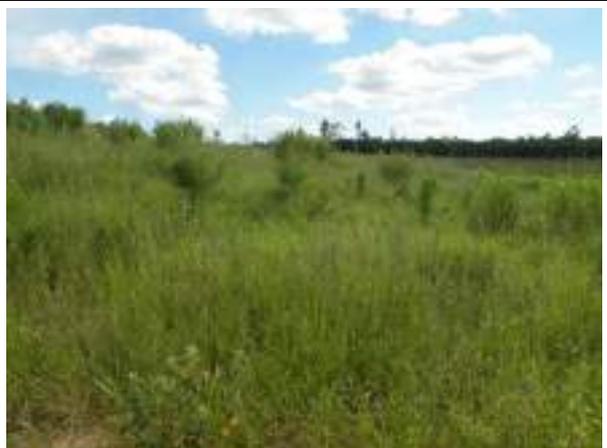
MUNICÍPIO	LOCAL		COORDENADAS
	GARÇA	Área em pousio (antigo reflorestamento de pinheiros)		644.028 7.544.329
EQUIPE:		IDENTIFICAÇÃO DO PONTO		DATA:
Zeno, Gerson e Cláudio Ridente		GA-98		10/02/2022 17:00
Horizonte	Profundidade (cm)	Cor	Textura (% de argila)	Consistência Molhada
Não amostrado				
Classificação Pedológica: Argissolo Vermelho-Amarelo abruptico A moderado textura arenosa/média				
Situação: Meia encosta				
Relevo Local: Suave ondulado				
Declividade: 10%				
Litologia/Material de Origem: Alteração de arenitos da Formação Marília				
Unidade Geológica: Formação Marília				
Uso do Solo: Área em pousio (antigo reflorestamento de pinheiros)				
Processos Erosivos: Laminar				
Pedregosidade: Ausente				
Rochosidade: Ausente				
Drenagem: Acentuada				
Observações: Elevação ~649 metros. Próximo ao ponto GA-43. Elevação 629 metros

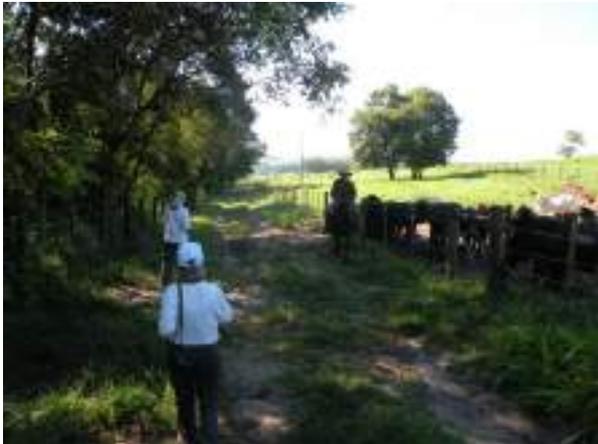
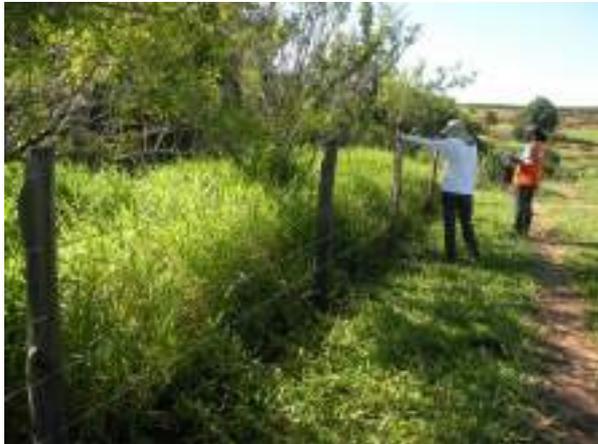
MUNICÍPIO	LOCAL		COORDENADAS	
	GARÇA	Dentro da Fazenda Esmeralda		640.987	7.544.449
EQUIPE:		IDENTIFICAÇÃO DO PONTO		DATA:	HORA
Zeno, Mariana, Lucinha e Ana Paula		GA-99		23/02/2022	8:00
Horizonte	Profundidade (cm)	Cor	Textura (% de argila)	Consistência Molhada	
Não amostrado					
Classificação Pedológica: Argissolo Vermelho-Amarelo abruptico A moderado textura arenosa/média					
Situação: Meia encosta					
Relevo Local: Suave ondulado					
Declividade: 12%					
Litologia/Material de Origem: Alteração de arenitos da Formação Marília					
Unidade Geológica: Formação Marília					
Uso do Solo: Mata e pastagem com curva de nível					
Processos Erosivos: Laminar					
Pedregosidade: Ausente					
Rochosidade: Ausente					
Drenagem: Acentuada					
Observações: Área de APP está cercada. Erosões no caminho até a drenagem

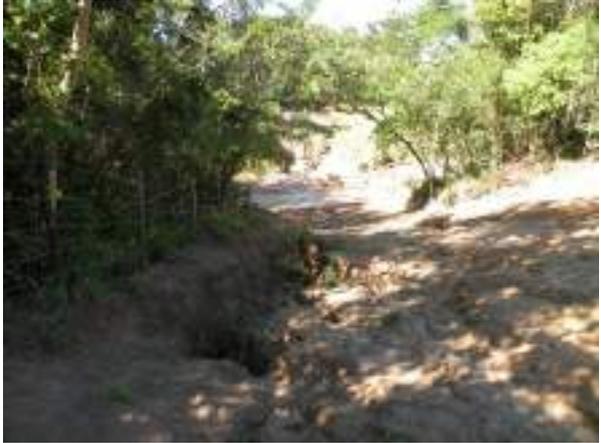
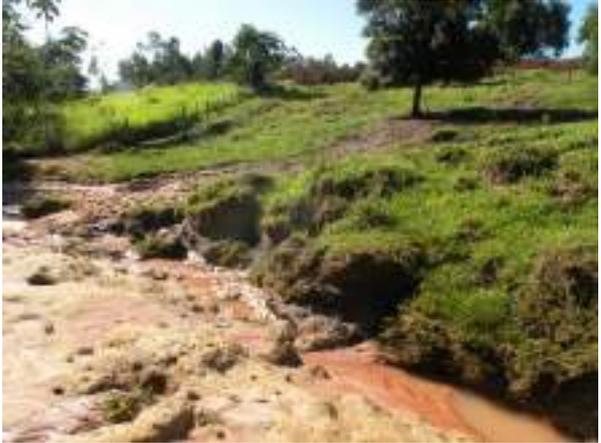
MUNICÍPIO	LOCAL		COORDENADAS	
	GARÇA	Dentro da Fazenda Esmeralda		641.100	7.544.060
EQUIPE:		IDENTIFICAÇÃO DO PONTO		DATA:	HORA
Zeno, Mariana, Lucinha e Ana Paula		GA-100		23/02/2022	8:40
Horizonte	Profundidade (cm)	Cor	Textura (% de argila)	Consistência Molhada	
Não amostrado					
Classificação Pedológica: Neossolo Litólico A moderado substrato arenitos finos					
Situação: Terço inferior					
Relevo Local: Suave ondulado					
Declividade: 15%					
Litologia/Material de Origem: Alteração de arenitos da Formação Marília					
Unidade Geológica: Formação Marília					
Uso do Solo: Pastagem					
Processos Erosivos: Laminar, sulcos					
Pedregosidade: Afloramento no leito da drenagem					
Rochosidade: Afloramento no leito da drenagem					
Drenagem: Moderada					
Observações: Depósitos de assoreamento na drenagem. Muitas erosões no caminho. Localmente ocorre horizonte A espesso e orgânico (preto)

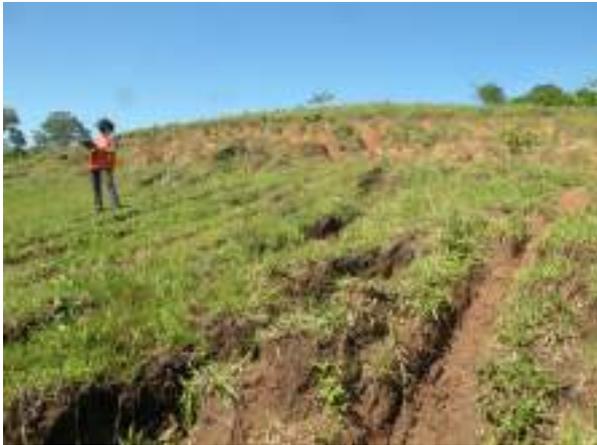
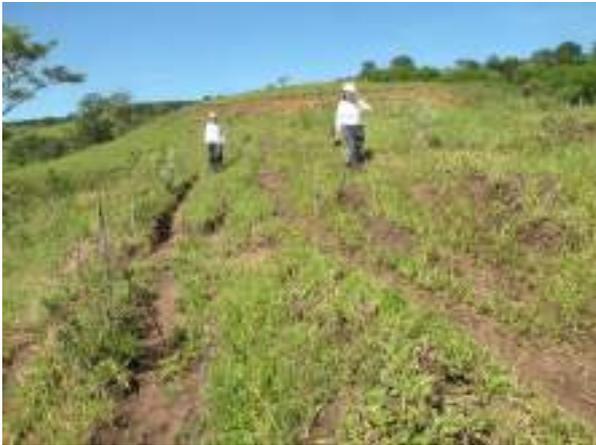
MUNICÍPIO	LOCAL		COORDENADAS	
	GARÇA	Estrada de terra em direção a B1(captação de água)		641.200	7.545.900
EQUIPE:		IDENTIFICAÇÃO DO PONTO		DATA:	HORA
Zeno, Mariana, Lucinha e Ana Paula		GA-101		23/02/2022	9:15
Horizonte	Profundidade (cm)	Cor	Textura (% de argila)	Consistência Molhada	
Não amostrado					
Classificação Pedológica: Neossolo Litólico A moderado substrato arenitos finos					
Situação: Meia encosta					
Relevo Local: Ondulado					
Declividade: 20%					
Litologia/Material de Origem: Alteração de arenitos da Formação Marília					
Unidade Geológica: Formação Marília					
Uso do Solo: Pastagem					
Processos Erosivos: Laminar, sulcos					
Pedregosidade: Afloramento em área de pastagem					
Rochosidade: Afloramento em área de pastagem					
Drenagem: Moderada					
Observações: Próximo aos pontos GA-04 e 05. Elevação ~600 metros

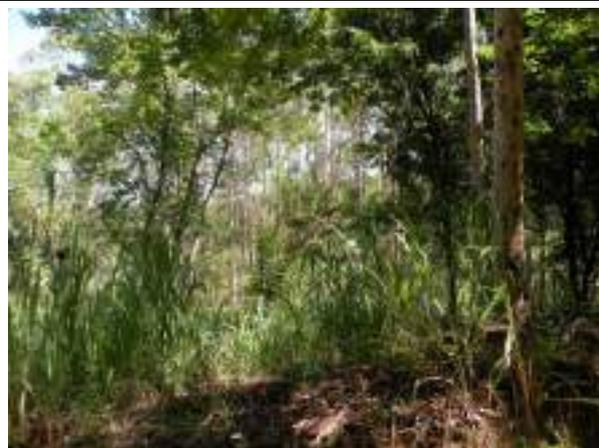
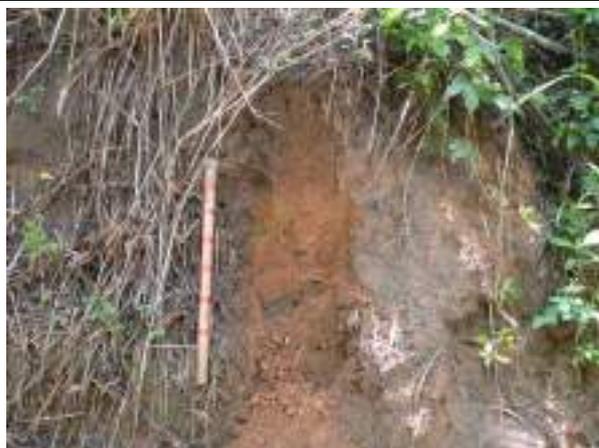
MUNICÍPIO GARÇA	LOCAL Sitio Nossa Senhora Aparecida	COORDENADAS	
			642.330	7.545.498
EQUIPE: Zeno, Mariana, Lucinha e Ana Paula		IDENTIFICAÇÃO DO PONTO GA-102	DATA: 23/02/2022	HORA 10:00
Horizonte	Profundidade (cm)	Cor	Textura (% de argila)	Consistência Molhada
Não amostrado				
Classificação Pedológica: Neossolo Litólico, A moderado, substrato arenitos carbonáticos				
Situação: Terço inferior/meia encosta				
Relevo Local: Ondulado				
Declividade: 20%				
Litologia/Material de Origem: Arenitos finos				
Unidade Geológica: Formação Vale do Rio do Peixe				
Uso do Solo: Eucaliptos e mata				
Processos Erosivos: Laminar				
Pedregosidade: Ausente				
Rochosidade: Ausente				
Drenagem: Fraca/moderada				
Observações: Encarregado Sr. Adão Raimundo e o Sr. Helder é o filho do dono. Final da estradinha de terra. Elevação ~515 metros. Próximo ao ponto GA-53. Argissolos abrupticos associados.

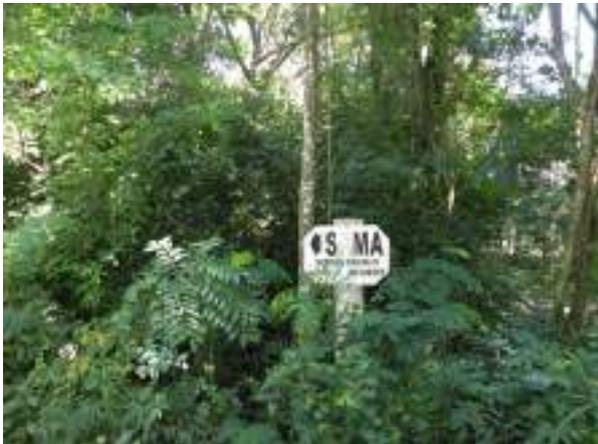
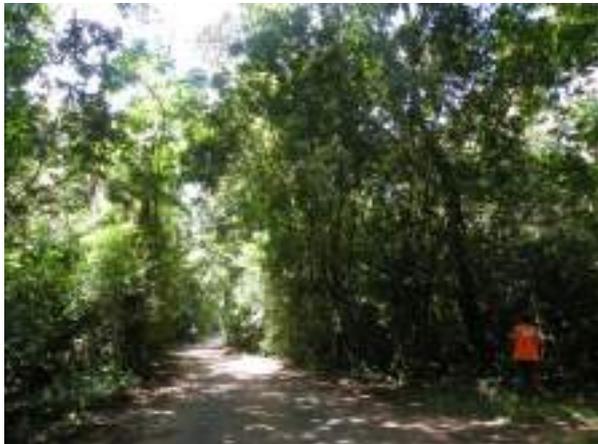
MUNICÍPIO	LOCAL		COORDENADAS	
	GARÇA	Área da prefeitura. Mata municipal		639.535	7.543.514
EQUIPE:		IDENTIFICAÇÃO DO PONTO		DATA:	HORA
Zeno, Mariana, Lucinha e Ana Paula		GA-103		23/02/2022	11:00
Horizonte	Profundidade (cm)	Cor	Textura (% de argila)	Consistência Molhada	
Não amostrado					
Classificação Pedológica: Latossolo Vermelho-Amarelo Argissólico A moderado textura média					
Situação: Terço superior/Topo					
Relevo Local: Suave ondulado					
Declividade: 5%					
Litologia/Material de Origem: Alteração de arenitos da Formação Marília					
Unidade Geológica: Formação Marília					
Uso do Solo: Mata					
Processos Erosivos: Laminar					
Pedregosidade: Ausente					
Rochosidade: Ausente					
Drenagem: Acentuada					
Observações: Próximo ao ponto GA-01. Elevação ~ 679 metros

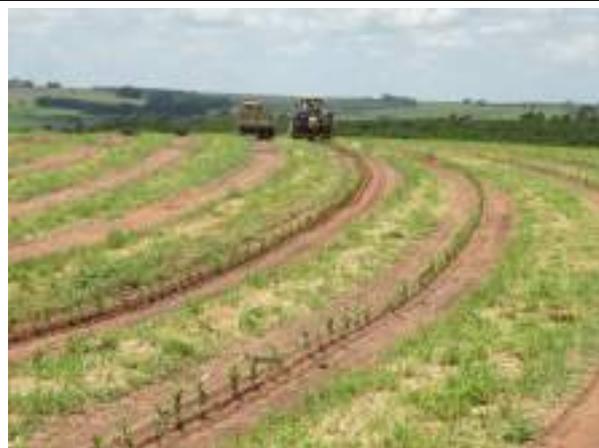
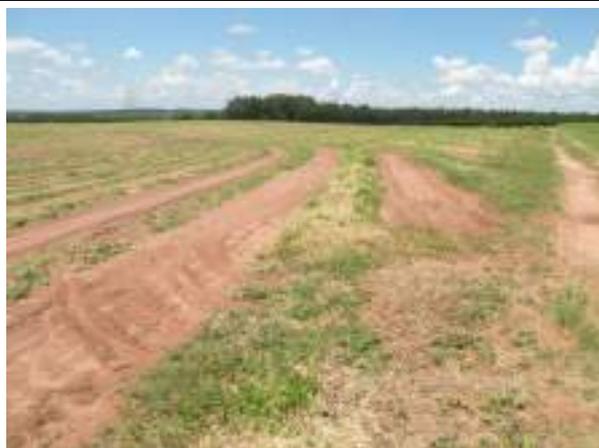
MUNICÍPIO	LOCAL		COORDENADAS	
	GARÇA	Área preparada para plantio de café		640.413	7.542.827
EQUIPE:		IDENTIFICAÇÃO DO PONTO		DATA:	HORA
Zeno, Mariana, Lucinha e Ana Paula		GA-104		23/02/2022	11:20
Horizonte	Profundidade (cm)	Cor	Textura (% de argila)	Consistência Molhada	
Não amostrado					
Classificação Pedológica: Argissolo Vermelho-Amarelo abrupto A moderado textura arenosa/média					
Situação: Meia encosta/terço superior					
Relevo Local: Suave ondulado					
Declividade: 10%					
Litologia/Material de Origem: Alteração de arenitos da Formação Marília					
Unidade Geológica: Formação Marília					
Uso do Solo: Cultivo de café (início de plantio)					
Processos Erosivos: Laminar					
Pedregosidade: Ausente					
Rochosidade: Ausente					
Drenagem: Acentuada					
Observações: Elevação ~ 642 metros. Latossolos argissólicos associados, mais no topo. Próximo aos pontos GA-36 e 84

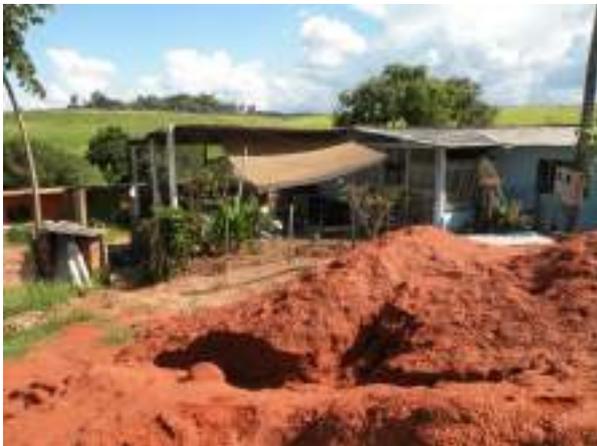
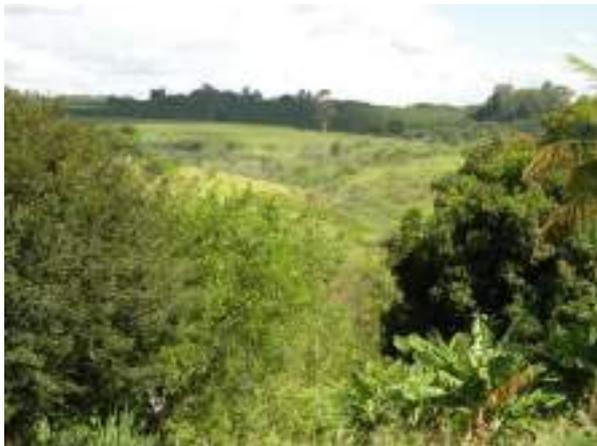
MUNICÍPIO	LOCAL		COORDENADAS	
	GARÇA	Chácaras		641.002	7.541.757
EQUIPE:		IDENTIFICAÇÃO DO PONTO		DATA:	HORA
Zeno, Mariana, Lucinha e Ana Paula		GA-105		23/02/2022	11:50
Horizonte	Profundidade (cm)	Cor	Textura (% de argila)	Consistência Molhada	
Não amostrado					
Classificação Pedológica: Argissolo Vermelho-Amarelo abrupto A moderado textura arenosa/média					
Situação: Meia encosta/terço superior					
Relevo Local: Suave ondulado					
Declividade: 12%					
Litologia/Material de Origem: Alteração de arenitos da Formação Marília					
Unidade Geológica: Formação Marília					
Uso do Solo: Chácaras e pastagem					
Processos Erosivos: Laminar					
Pedregosidade: Ausente					
Rochosidade: Ausente					
Drenagem: Acentuada					
Observações: Elevação ~ 637 metros

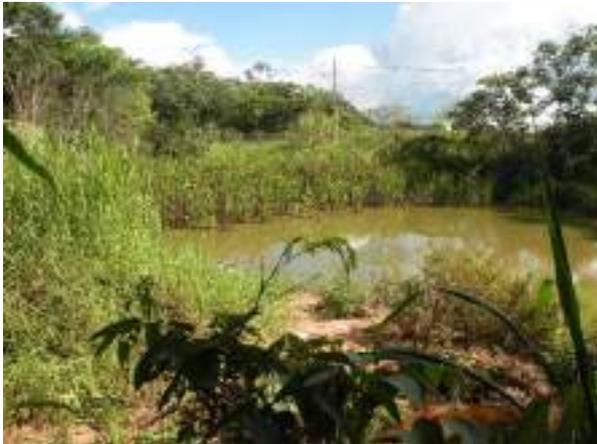
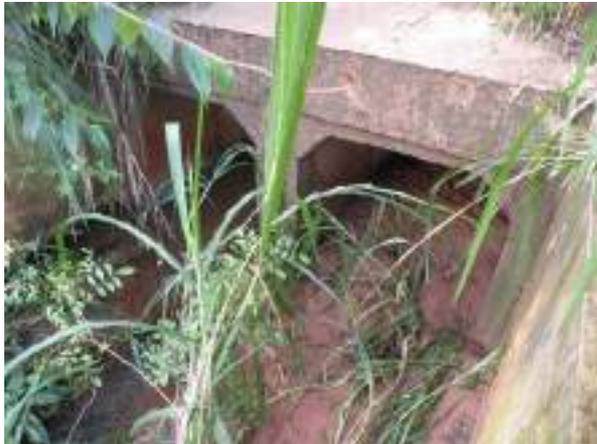
MUNICÍPIO	LOCAL		COORDENADAS	
	GARÇA	Estrada Municipal de terra, em direção à Torre da Embratel		640.642	7.540.770
EQUIPE:		IDENTIFICAÇÃO DO PONTO		DATA:	HORA
Zeno, Mariana, Lucinha e Ana Paula		GA-106		23/02/2022	14:00
Horizonte	Profundidade (cm)	Cor	Textura (% de argila)	Consistência Molhada	
Não amostrado					
Classificação Pedológica: Argissolo Vermelho-Amarelo abruptico A moderado textura arenosa/média					
Situação: Terço inferior					
Relevo Local: Suave ondulado					
Declividade: 12%					
Litologia/Material de Origem: Alteração de arenitos da Formação Marília					
Unidade Geológica: Formação Marília					
Uso do Solo: Pastagem					
Processos Erosivos: Laminar					
Pedregosidade: Ausente					
Rochosidade: Ausente					
Drenagem: Acentuada					
Observações: Elevação ~ 662 metros. Próximo aos pontos GA-16 e GA-62. Passagem da drenagem por baixo da estrada, depósitos de assoreamento

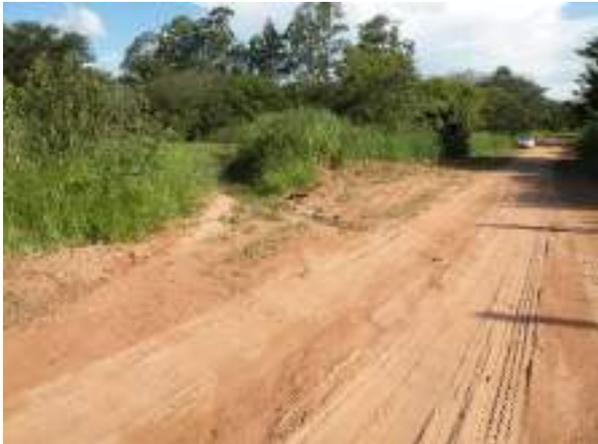
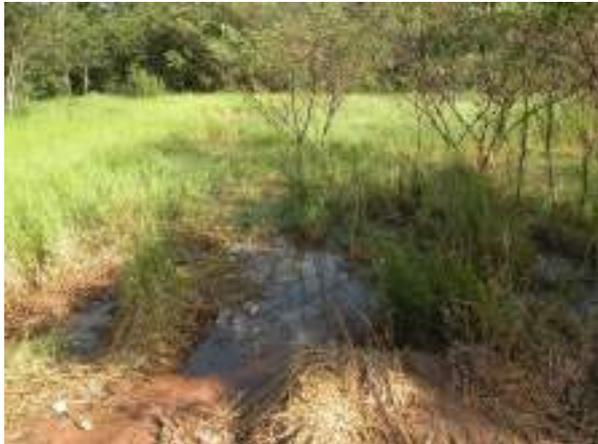
MUNICÍPIO	LOCAL		COORDENADAS	
	GARÇA	Estradinha das chácaras		641.697	7.540.433
EQUIPE:		IDENTIFICAÇÃO DO PONTO		DATA:	HORA
Zeno, Mariana, Lucinha e Ana Paula		GA-107		23/02/2022	15:30
Horizonte	Profundidade (cm)	Cor	Textura (% de argila)	Consistência Molhada	
Não amostrado					
Classificação Pedológica: Argissolo Vermelho-Amarelo abruptico A moderado textura arenosa/média					
Situação: Terço inferior					
Relevo Local: Suave ondulado					
Declividade: 12%					
Litologia/Material de Origem: Alteração de arenitos da Formação Marília					
Unidade Geológica: Formação Marília					
Uso do Solo: Mata e pastagem					
Processos Erosivos: Laminar					
Pedregosidade: Ausente					
Rochosidade: Ausente					
Drenagem: Acentuada					
Observações: Elevação ~ 659 metros. Área alagada, não observou a passagem da drenagem para o outro lado. Depósitos de assoreamento

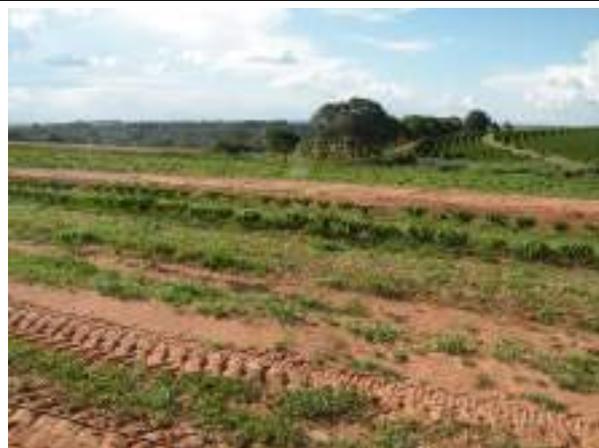
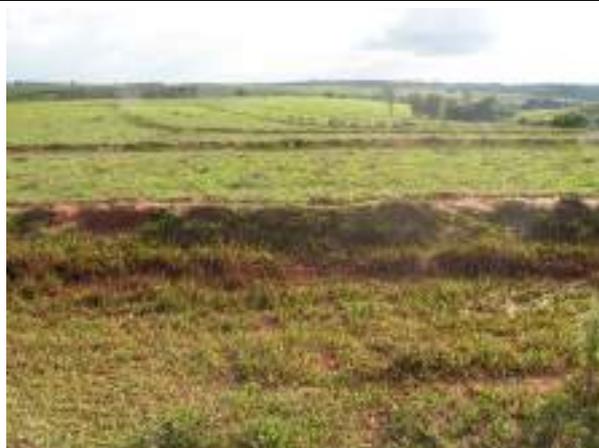
MUNICÍPIO	LOCAL		COORDENADAS	
	GARÇA	Estrada Municipal de terra, próximo à Torre da Embratel		643.346	7.540.395
EQUIPE:		IDENTIFICAÇÃO DO PONTO		DATA:	HORA
Zeno, Mariana, Lucinha e Ana Paula		GA-108		23/02/2022	16:40
Horizonte	Profundidade (cm)	Cor	Textura (% de argila)	Consistência Molhada	
Não amostrado					
Classificação Pedológica: Argissolo Vermelho-Amarelo abruptico A moderado textura arenosa/média					
Situação: Terço superior					
Relevo Local: Suave ondulado					
Declividade: 10%					
Litologia/Material de Origem: Alteração de arenitos da Formação Marília					
Unidade Geológica: Formação Marília					
Uso do Solo: Café e pastagem com curava de nível					
Processos Erosivos: Laminar					
Pedregosidade: Ausente					
Rochosidade: Ausente					
Drenagem: Acentuada					
Observações: Elevação ~ 675 metros. Próximo ao ponte GA-26, Estância São José

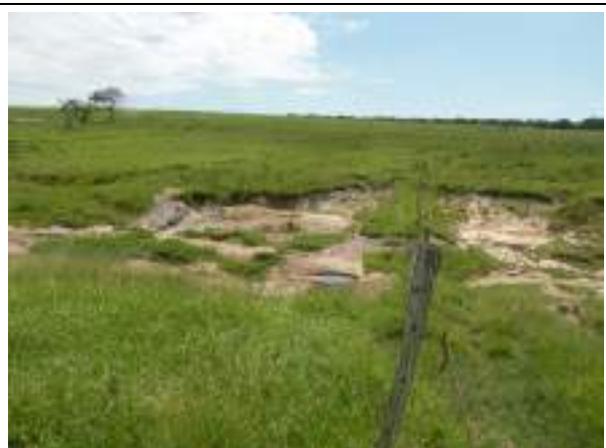
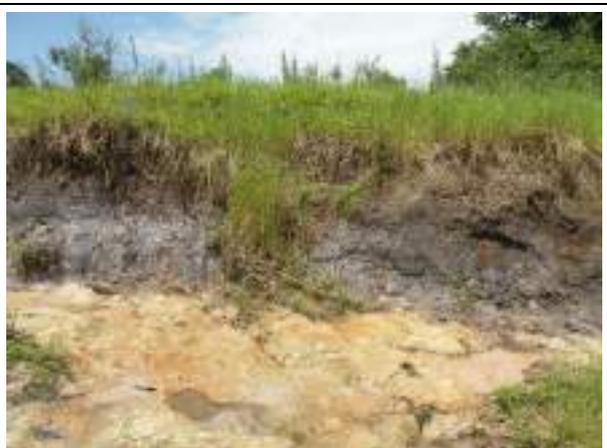
MUNICÍPIO	LOCAL		COORDENADAS	
	GARÇA			643.073	7.544.234
EQUIPE:		IDENTIFICAÇÃO DO PONTO		DATA:	HORA
Zeno, Mariana, Lucinha e Ana Paula		GA-109		24/02/2022	9:00
Horizonte	Profundidade (cm)	Cor	Textura (% de argila)	Consistência Molhada	
Não amostrado					
Classificação Pedológica: Neossolo Litólico A moderado, substrato arenitos finos amarelados					
Situação: Terço inferior					
Relevo Local: Suave ondulado					
Declividade: 15%					
Litologia/Material de Origem: Alteração de arenitos da Formação Marília					
Unidade Geológica: Formação Marília					
Uso do Solo: Pastagem					
Processos Erosivos: Laminar					
Pedregosidade: Afloramento no leito da drenagem					
Rochosidade: Afloramento no leito da drenagem					
Drenagem: Moderada/acentuada					
Observações: Elevação ~ 598 metros. Organossolos Hápicos associados
